**TRIBUNALE DI TERMINI IMERESE**

**PERIZIA DI STIMA**

**LOTTO 12:**

**Diritto di Usufrutto di appartamento sito nel Comune di Palermo,  
via Isonzo n°6, piano Primo e Secondo mansardato, annotato in  
catasto fabbricati al Fg. 32, p.lla 84, sub 9.**

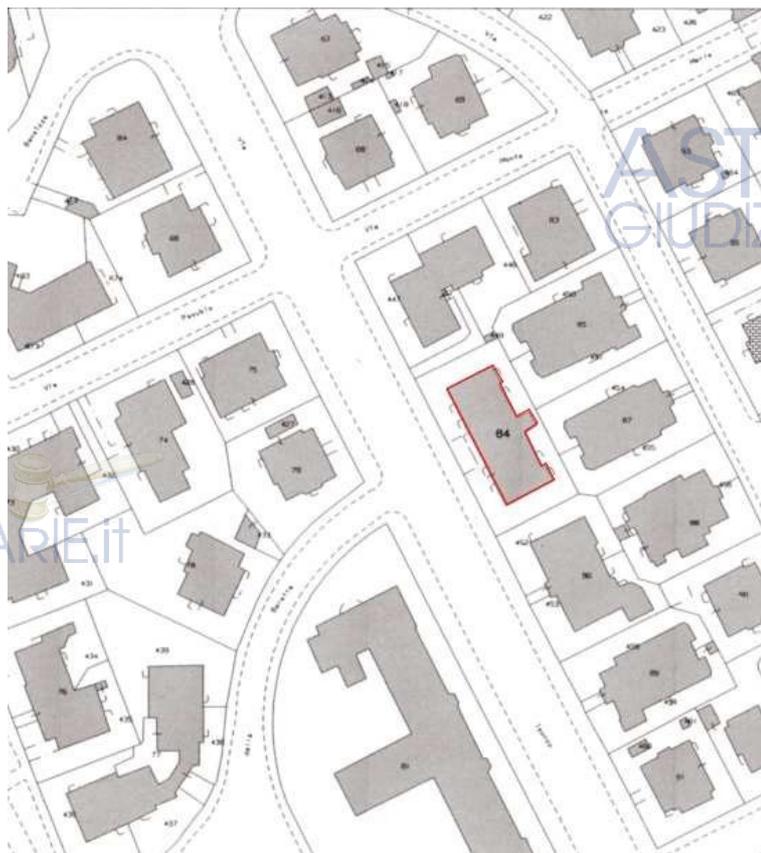
*Fig.1 - Stralci di mappa catastale  
Individuazione dell'immobile oggetto di pignoramento*

Premesso che il bene oggetto di pignoramento, fa parte di un'unica palazzina, censito alla p.lla 84 del foglio di mappa 32 (Fig.1), al fine dell'esatta individuazione della stesso si è effettuata la sovrapposizione di foto satellitare reperita su Google Earth, con l'estratto di mappa catastale (Fig.2).

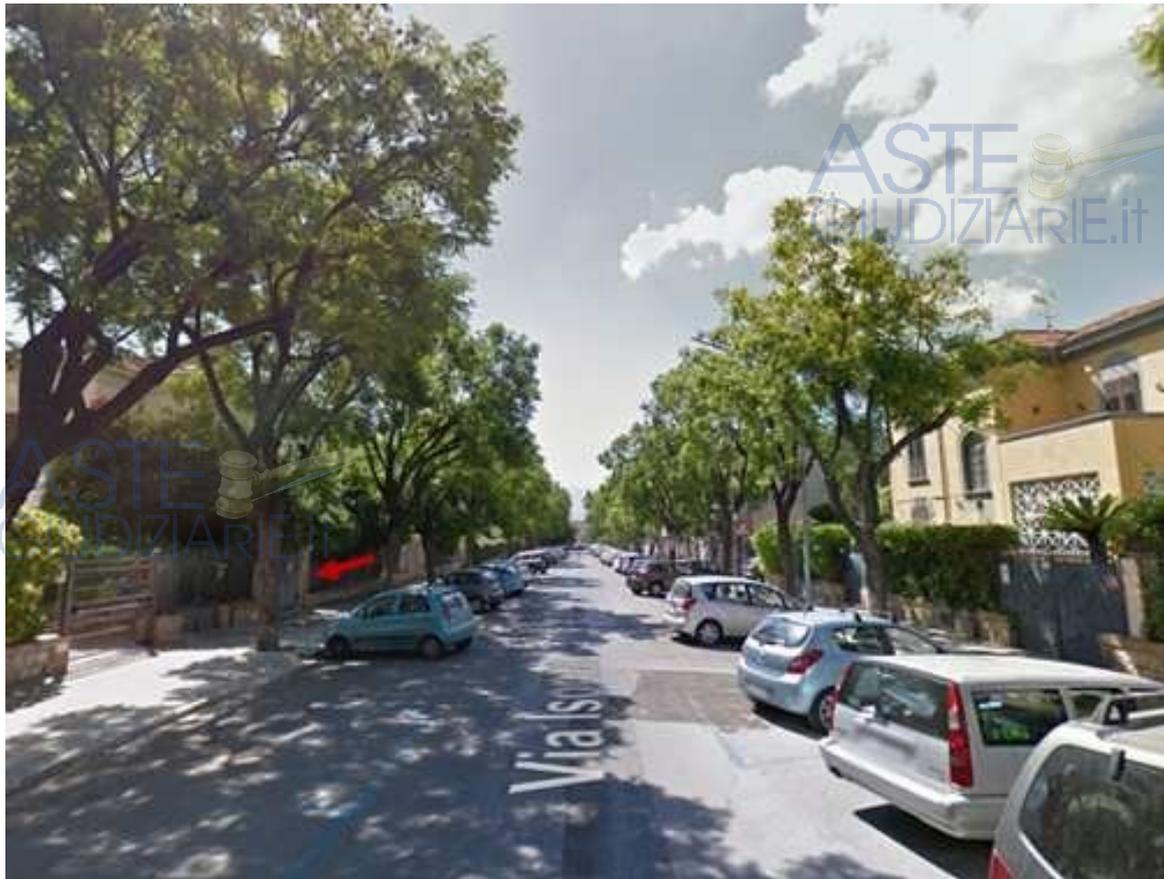
*Foto 1 – Via Isonzo – Indicazione del cancello d’ingresso*

Il lotto risulta composto da un'unità immobiliare destinata a residenza, ubicata al piano primo e secondo (mansardato) di un villino isolato, realizzato intorno agli anni '30, per conto dell'Istituto Autonomo Case Popolari all'interno del "quartiere giardino" denominato Matteotti, sito in via Isonzo n°6 (Fig.3,4 Foto 1,2).

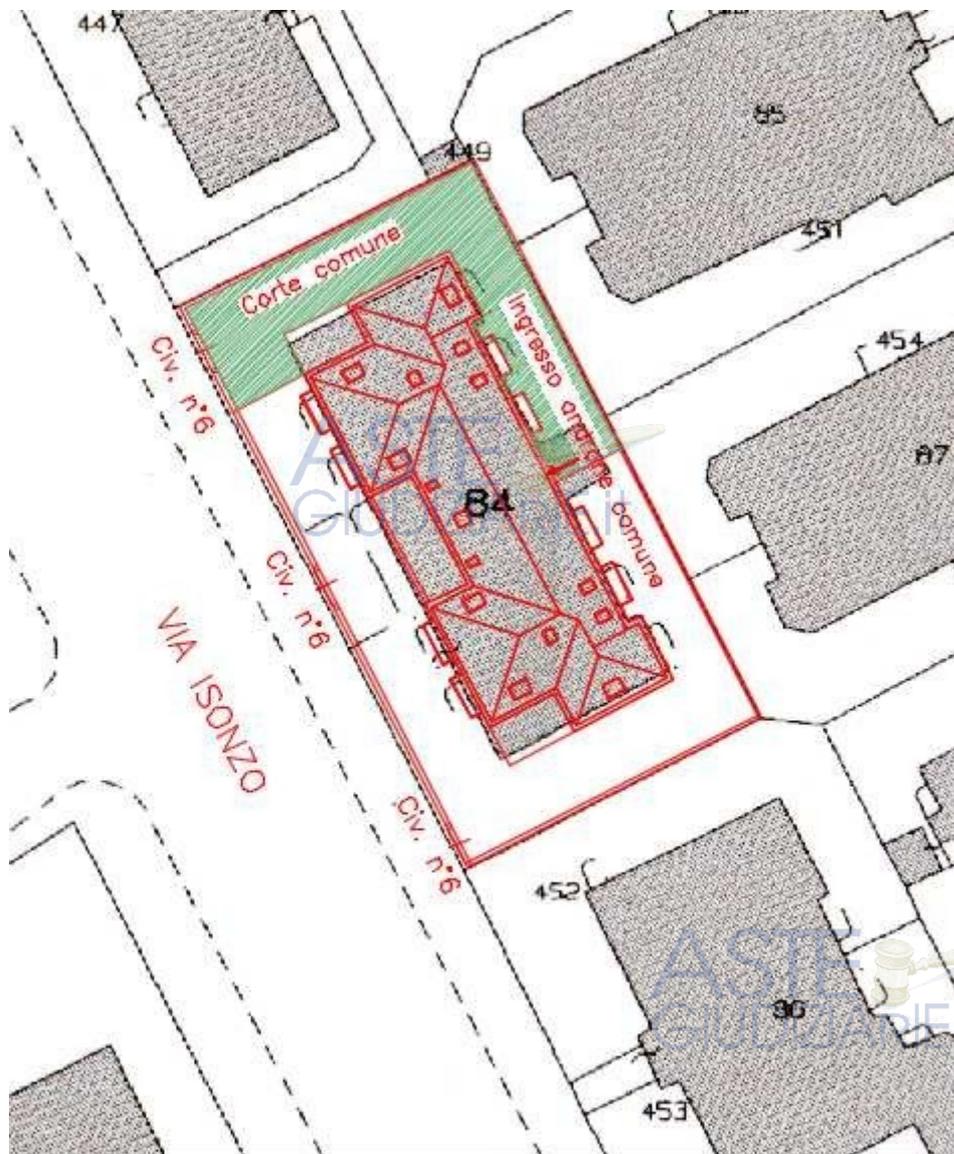
*Fig.5 – Planimetria generale*

Tutt'attorno alla costruzione è presente un'area destinata in parte a verde ed in parte a parcheggio, accessibile da tre cancelli in ferro ubicati in Via Isonzo (Fig.5, Foto 3,4) sebbene due di essi risultino esclusivi all'appartamento di piano rialzato; la sopracitata corte che circonda il fabbricato risulta in parte di pertinenza esclusiva dell'immobile di piano rialzato ed in parte comune a tutte e tre le abitazioni (Foto 5,6,7,8).

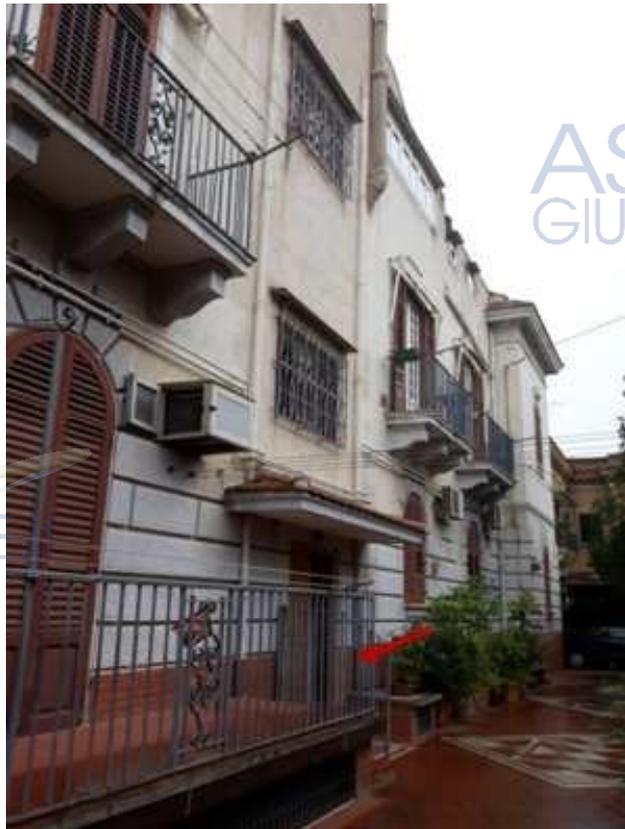
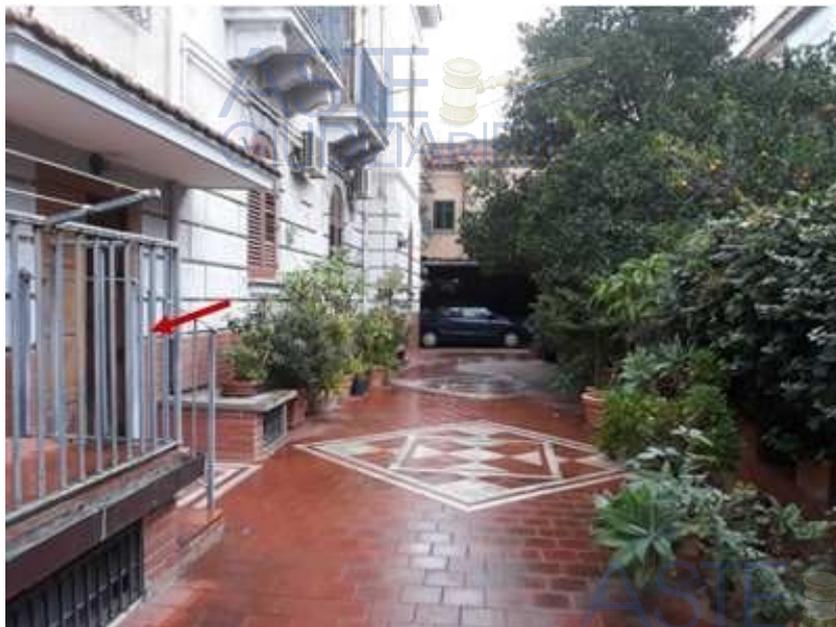
*Foto 7– Corte comune Retroprospetto  
Indicazione androne*

*Foto 8– Corte comune Retroprospetto  
Indicazione androne*

L'accesso alle unità immobiliari di piano primo e secondo avviene da androne comune ubicato nella corte interna di retro prospetto (Foto 7,8), attraverso una scala a doppia rampa che serve altresì anche il piano secondo mansardato (Fig. 5, Foto 9,10).

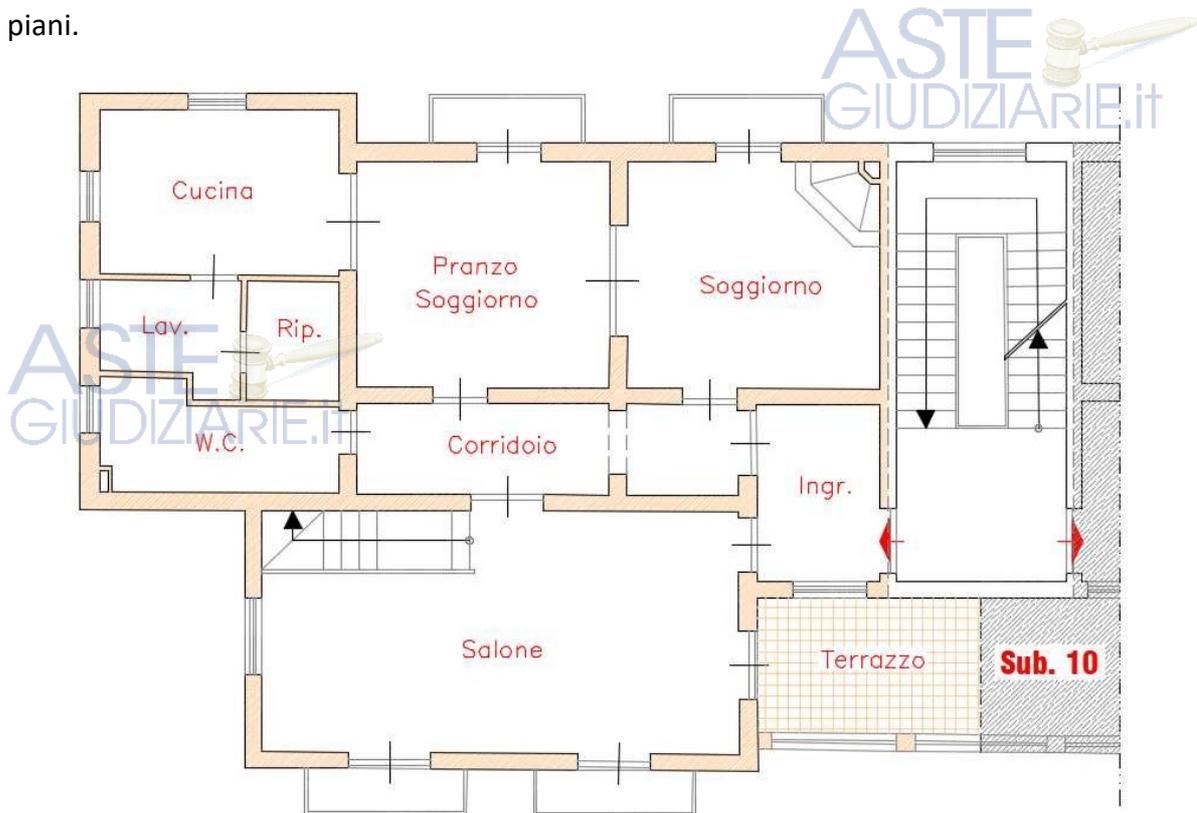
Fig.7- Planimetria dell'immobile piano 1°

L'immobile risulta composto al piano primo (Fig.7) da ingresso, corridoio, salone, sala da pranzo, cucina con annessa lavanderia e ripostiglio e un servizio igienico; il piano secondo a

mansarda si compone di uno studio, due camerette una camere da letto, due servizi igienici e uno sgabuzzino (Fig.8). Una scala interna ubicata nel salone collega verticalmente i due piani.

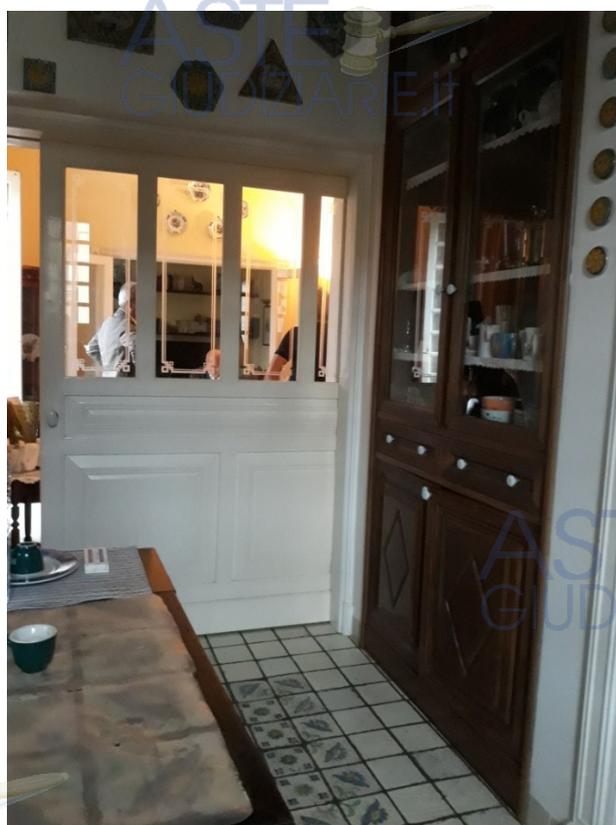
*Foto 19– Cucina*

Dall'ambiente pranzo-soggiorno si accede alla cucina realizzata in muratura con struttura a penisola, (Foto 19,20);

risulta dotata di finestre prospicienti corte interna e caratterizzata dalla presenza di maioliche artigianali dipinte a mano; il vano risulta collegato all'ambiente lavanderia(Foto 21) a sua volta connesso a un piccolo ambiente destinato a ripostiglio.

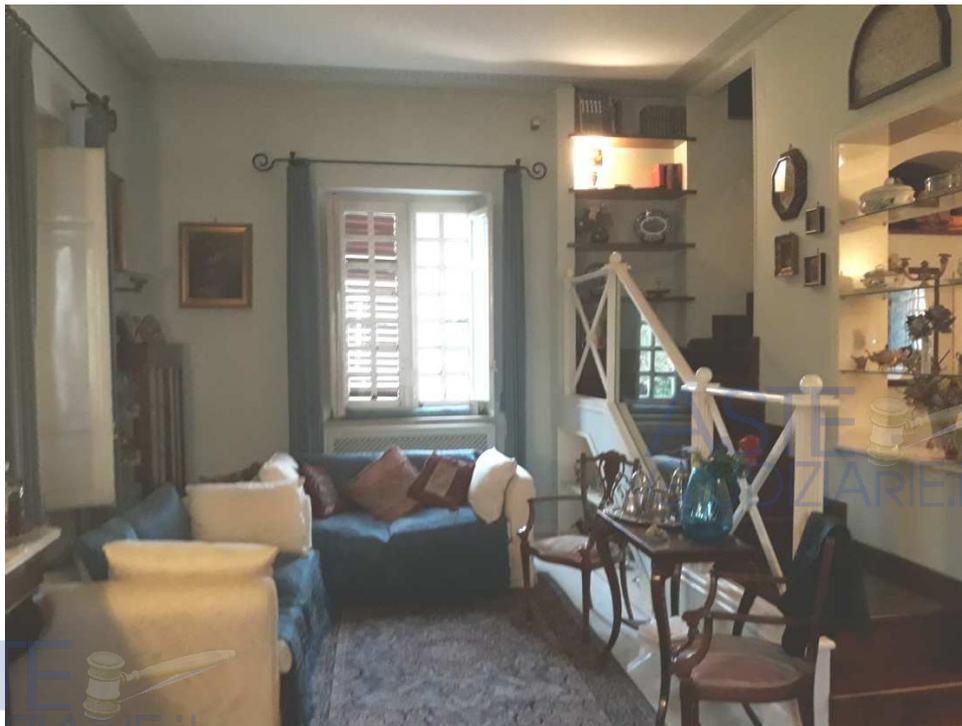
Nell'ambiente salone risulta ubicata la scala interna in cemento armato rivestita in legno (Foto 23,24) che conduce al piano secondo mansardato.

*Foto 23– Salone – Scala interna*

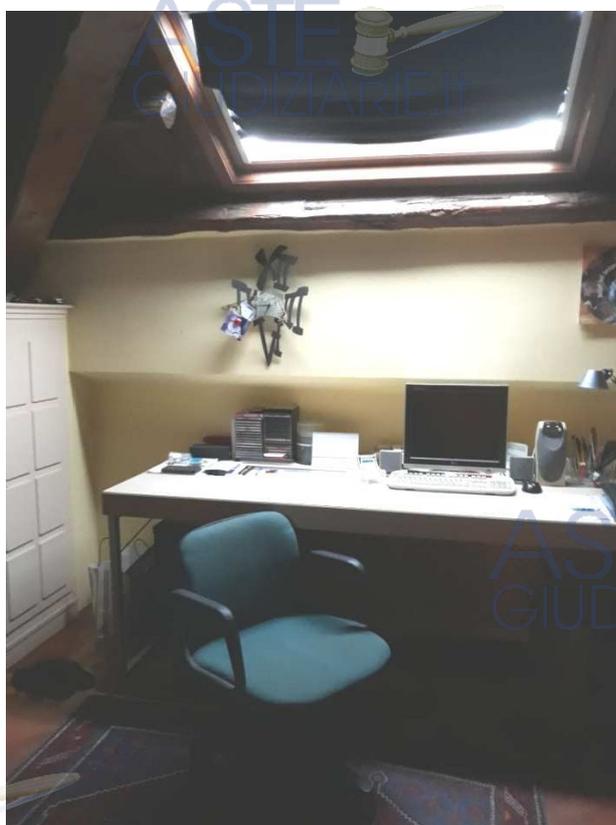
*Foto 25 – Ambiente studio*

Si giunge così alla mansarda del piano secondo e precisamente a un primo ambiente di soggiorno destinato a studio, dotato di finestra tipo Velux a soffitto (Foto 25).

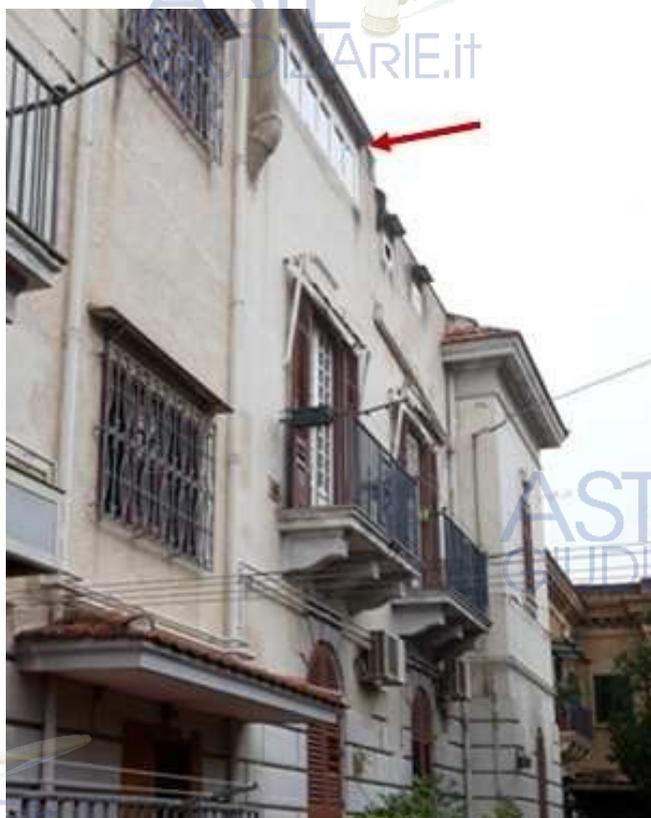
*Foto 31– Infissi piano mansarda su retrosp prospetto*

Tutto il piano mansarda, risulta caratterizzato dalla presenza a soffitto di finestre tipo Velux poste in opera nell'orditura in legno della copertura a falde, tuttavia i due servizi igienici e la camera da letto prospiciente il retro prospetto risultano dotati di finestre (Foto 31).

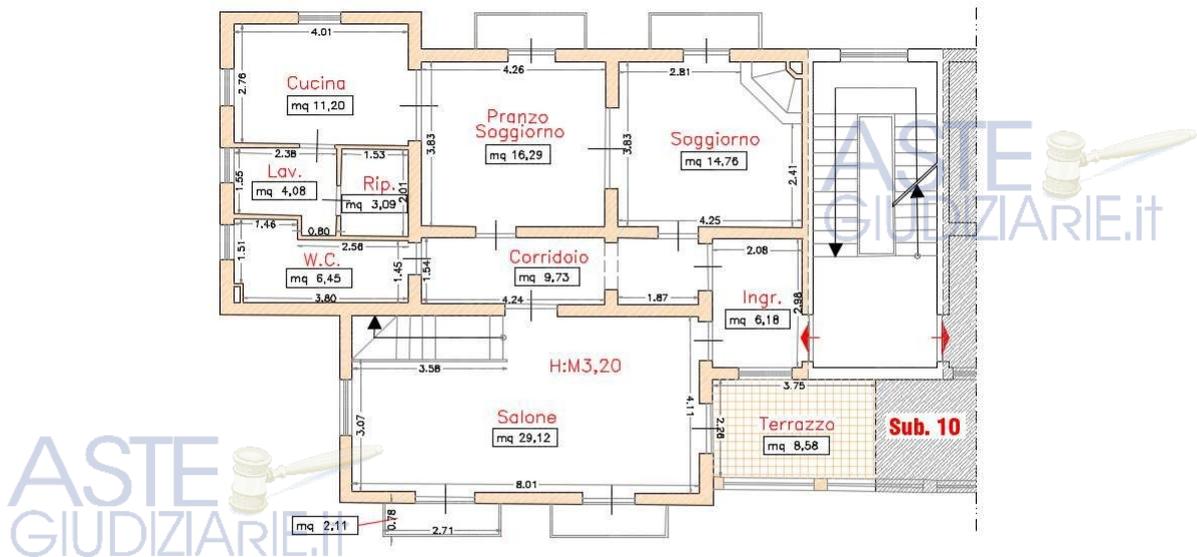
- L'altezza utile media del piano primo è pari a m 3,20 circa, mentre le soffitte hanno un'altezza utile media pari a circa m 2,40;
- La superficie utile del piano primo è pari a mq 100,90 mentre la superficie utile del piano secondo è pari a mq 86,60, per una superficie utile complessiva pari a mq 187,50;
- La superficie non residenziale al piano primo è pari a mq 17,02;

SUPERFICIE UTILE ABITABILE: MQ 100,90

SUPERFICIE NON RESIDENZIALE: MQ 17,02

**Fig.10– Pianta quotata piano primo – calcolo superficie utile e non residenziale**

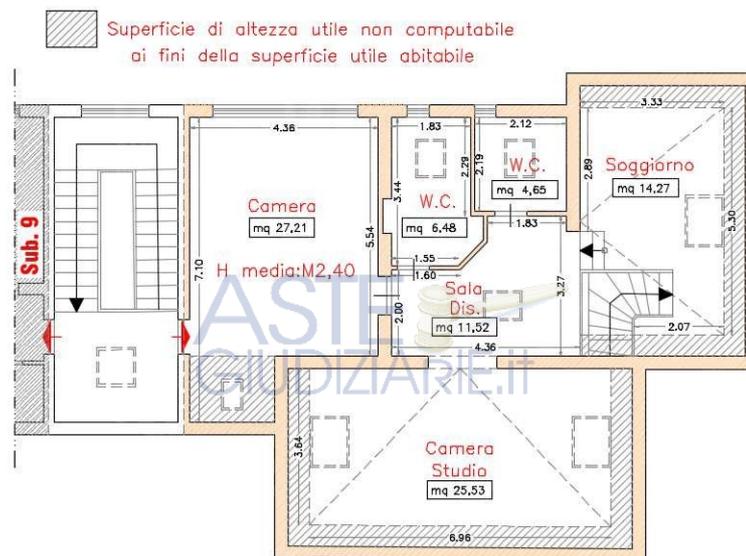
SUPERFICIE UTILE ABITABILE: MQ 86,60

**Fig.11– Pianta quotata piano secondo – calcolo superficie utile**

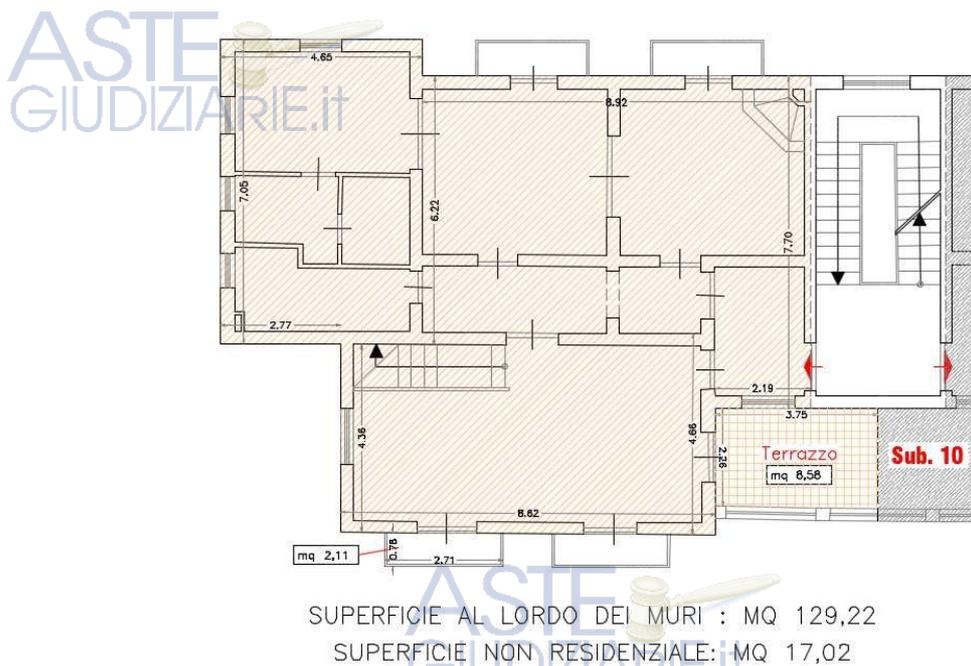
*Fig.12- Pianta quotata piano primo – calcolo superficie commerciale*

Sulla base delle indicazioni sopracitate, la superficie commerciale dell'immobile, computata con l'ausilio dell'elaborato grafico di rilievo (Fig.12,13), risulta pari a:

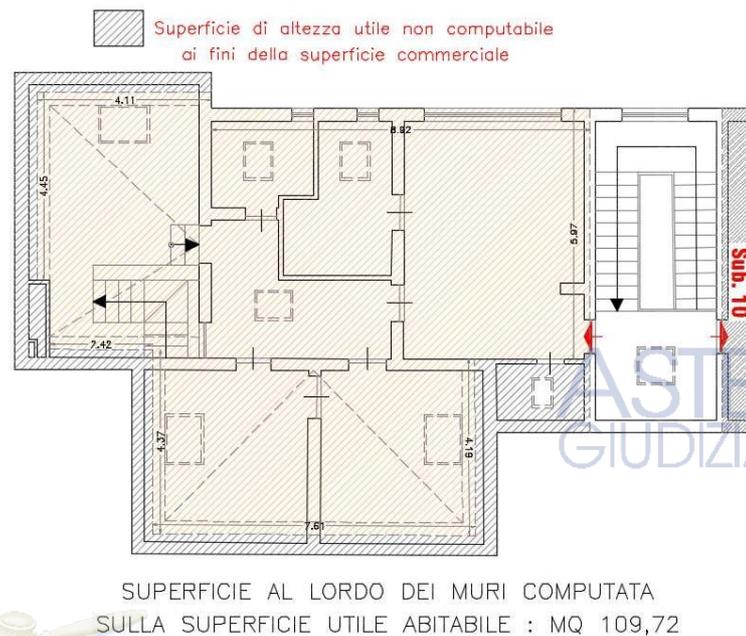
*Fig.13- Pianta quotata piano secondo – calcolo superficie commerciale*

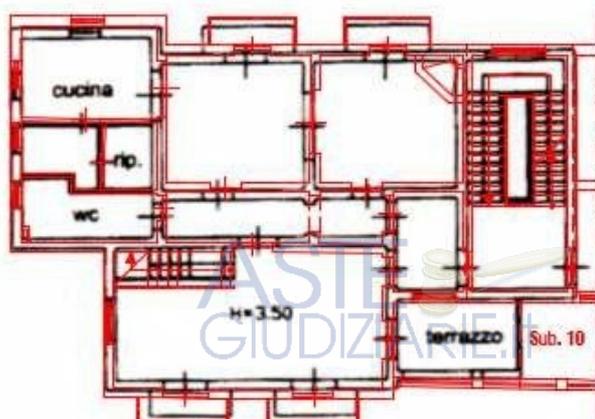
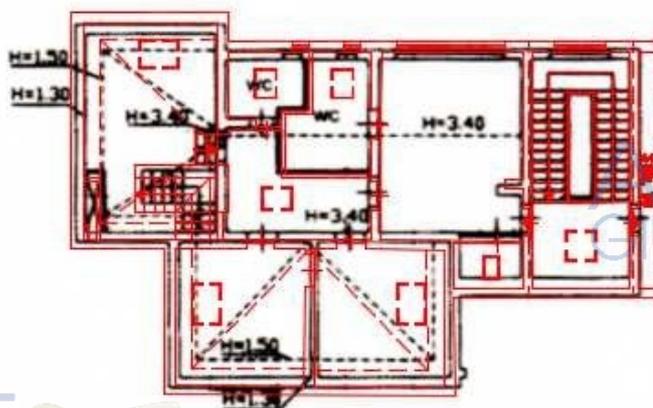
Effettuata la sovrapposizione della planimetria catastale dell'immobile oggetto di perizia con la planimetria di rilievo elaborata dal Sottoscritto, si rilevano le seguenti difformità (Fig.17):

*Fig.17– Sovrapposizione delle planimetrie di rilievo con le planimetrie catastali attuali  
Indicazione delle difformità*

Sulla scorta di quanto accertato, ritenuto necessaria la rettifica della planimetria catastale atta a rappresentare la reale consistenza dell'immobile, per la regolarizzazione catastale dell'immobile, occorrerà procedere alla presentazione di variazione tramite documento Docfa; data l'attuale intestazione dell'immobile al defunto XXXXXXXXXXXXXXXXXXXX, occorrerà procedere alla voltura catastale a favore degli effettivi proprietari e usufruttuari. Per le operazioni di cui sopra si prevedono i seguenti costi:

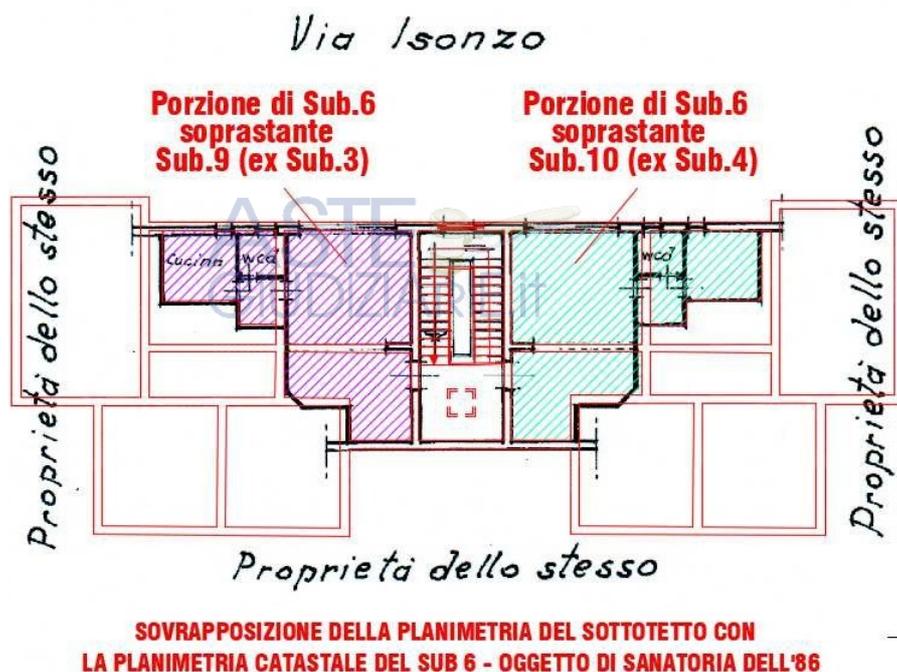
Fig.18

- In data 21/05/1986, veniva presentata istanza di Condono Edilizio ai sensi della L. 47/85 assunta al protocollo 4923/bis, finalizzata alla regolarizzazione di un abuso edilizio compiuto al piano secondo dell'edificio consistente in modesto ampliamento della scala condominiale e nella realizzazione di un immobile mansarda, all'interno della volumetria preesistente ricavato nel sottotetto dell'edificio tramite la realizzazione di un solaio intermedio tra gli immobili di piano primo e la copertura del fabbricato; contestualmente, ovvero in data 27/05/1986, l'immobile di piano secondo, soprastante in parte l'immobile censito al subalterno 10 (ex sub4) ed in parte l'immobile censito al subalterno 9 (ex sub 3), veniva catastato al fg.32, p.lla 84, subalterno 6 (Fig.18).

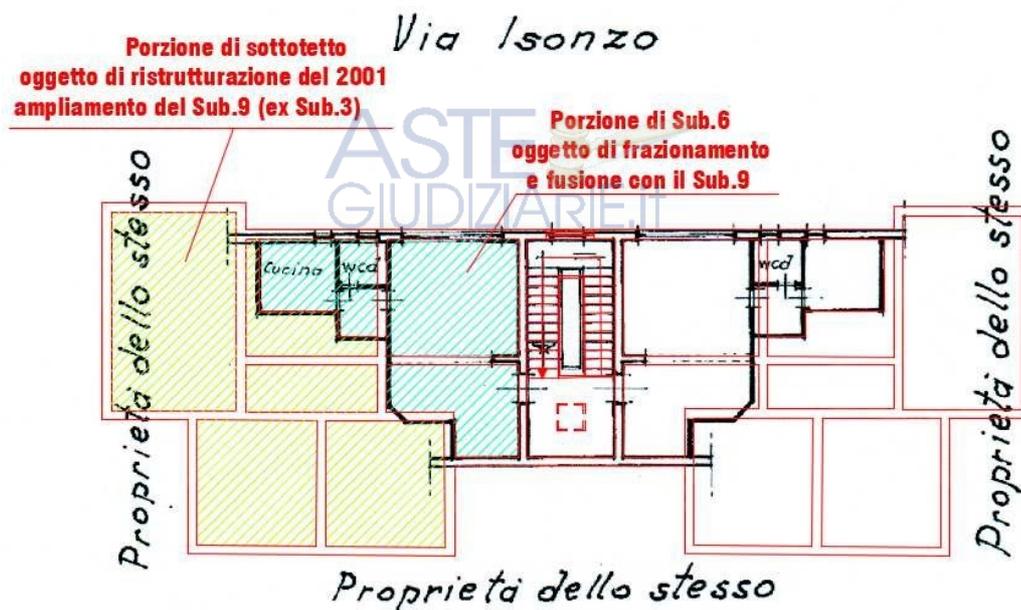
Fig.19

Si accerta dunque che l'immobile fu oggetto di un intervento edilizio in assenza di permesso di costruire, successivo all'abuso edilizio per il quale risulta presentata richiesta di sanatoria; dalla sovrapposizione della planimetria del sottotetto del fabbricato con la planimetria catastale del sub.6, oggi soppresso, poiché frazionato e fuso con le unità immobiliari sottostanti, risulta individuata la superficie di sottotetto oggetto di interventi postumi all'istanza di condono, riguardanti il subalterno 9 e parzialmente il subalterno 6, e non riconducibili né includibili alla stessa richiesta di sanatoria (Fig.19).

**SOVRAPPOSIZIONE DELLA PLANIMETRIA DEL SOTTOTETTO CON LA PLANIMETRIA CATASTALE DEL SUB 6 - OGGETTO DI SANATORIA DELL'86**

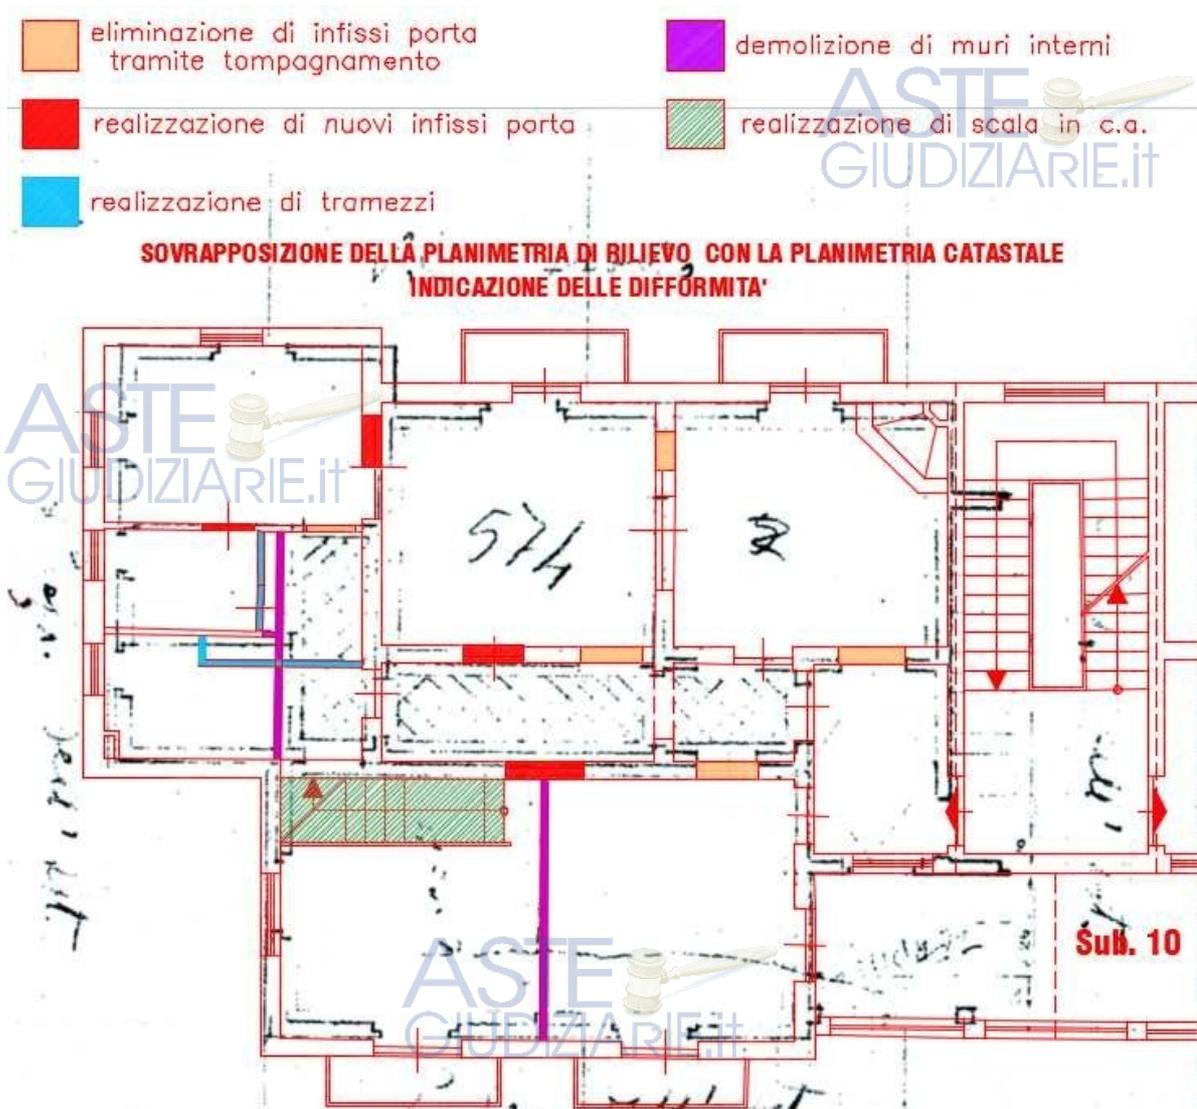
*Fig.20– Sovrapposizione della planimetrie di rilievo del piano primo con la planimetria catastale originaria risalente al 1940 – Indicazione delle difformità*

A riscontro della suddetta sovrapposizione si rilevano le seguenti difformità:

Premesso che gli interventi abusivi non riguardano aumenti volumetrici o modifiche alla sagoma del fabbricato, per la regolarizzazione urbanistica occorrerà provvedere a:

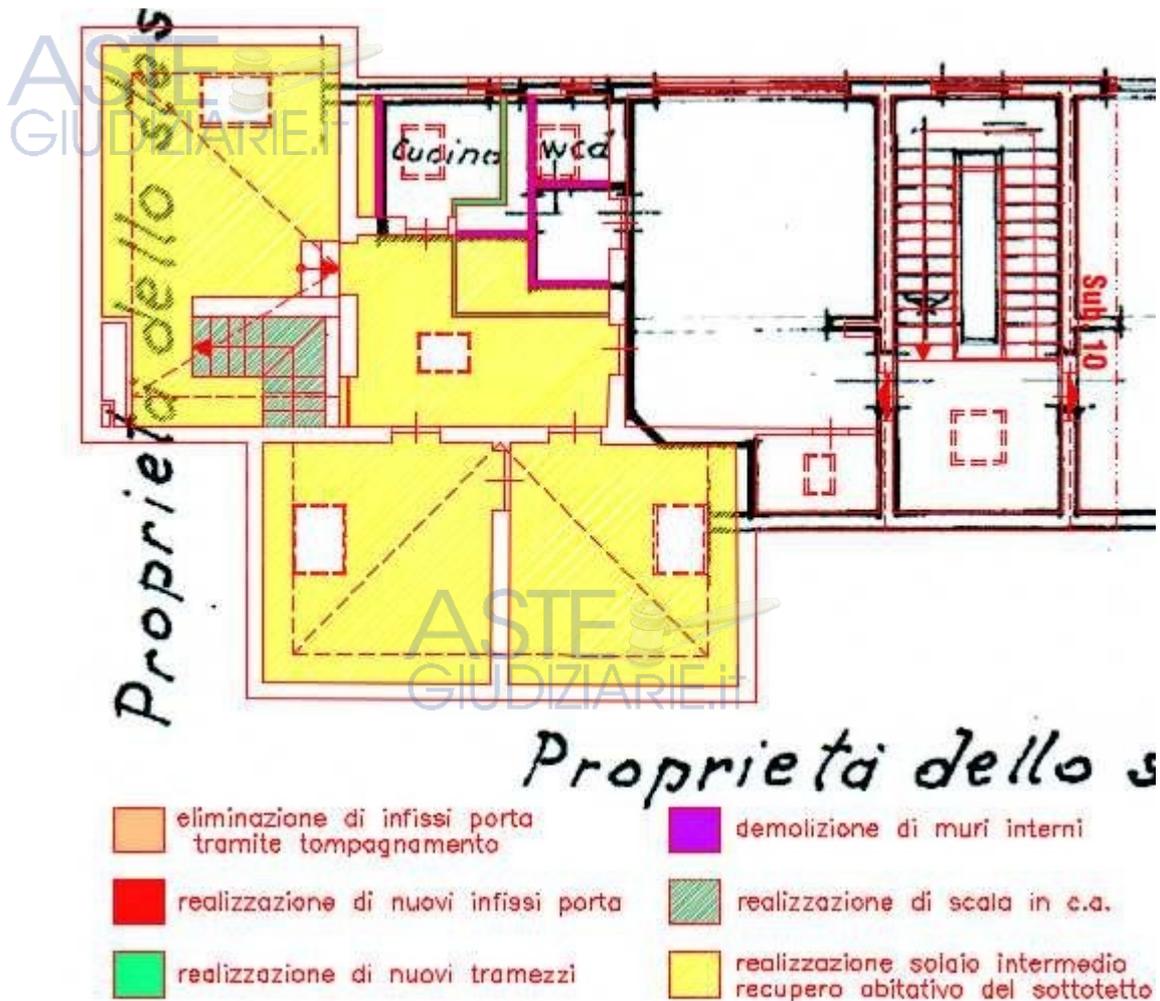
Fig.21

Procedendo con la sovrapposizione della planimetria di rilievo attuale del piano secondo con la planimetria catastale del subalterno 6, risalente al 1986 (Fig.21), si rilevano tutti gli interventi effettuati per il recupero abitativo del sottotetto consistenti sostanzialmente nella realizzazione di un solaio latero cementizio, della scala di collegamento interno e a tutta una serie di opere riconducibile nel complesso ad opere di ristrutturazione edilizia.

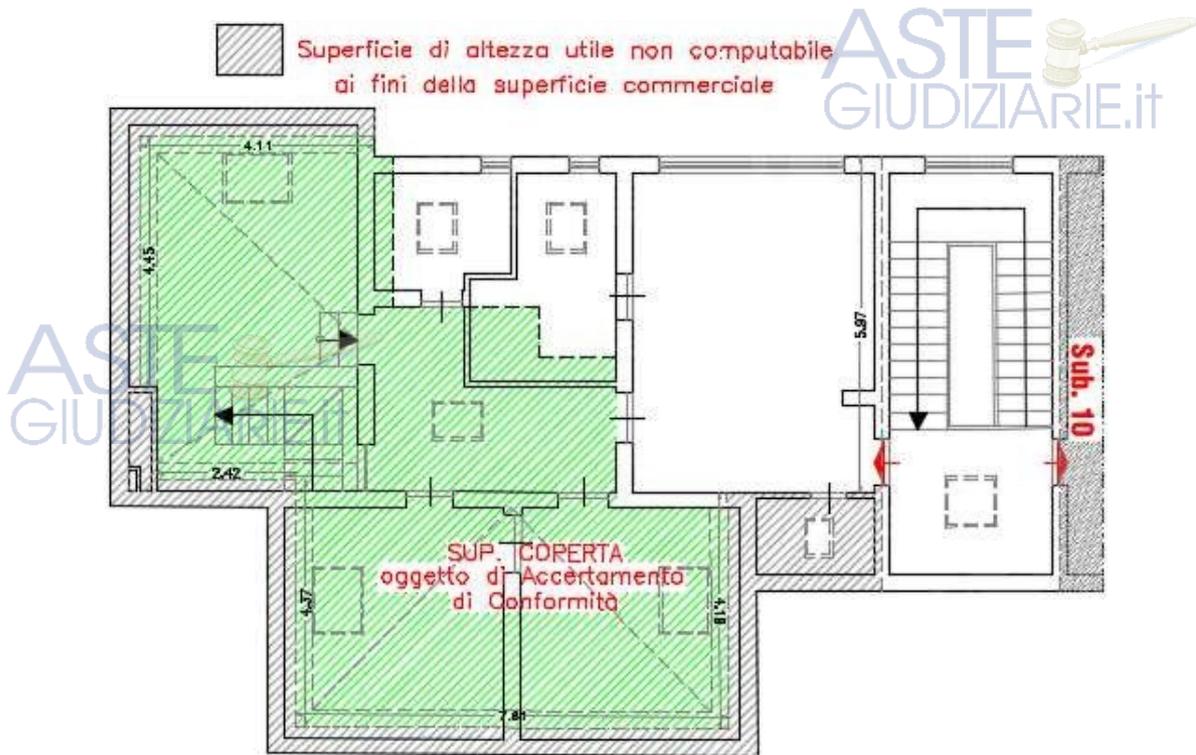
Fig.22

In base al rilievo, la cubatura oggetto di Accertamento di Conformità è pari a mc 182,22.

SUPERFICIE COPERTA RELATIVA ALL'ACCERTAMENTO DI CONFORMITA':MQ 69,60  
H LORDA. M 2,70  
CUBATURA RELATIVA ALL'ACCERTAMENTO DI CONFORMITA':MC 187,92
