TRIBUNALE DI TERMINI IMERESE

CONSULENZA TECNICA D'UFFICIO

PERIZIA DI STIMA

- **Piena Proprietà di fondo rustico con annesso fabbricato rurale, magazzini ed abitazione sito nel Comune di Palazzo Adriano, C/da Pietà, annotato in catasto fabbricati al Fg 14 p.IIa 766 sub 1 e al catasto terreni al fg.14 p.IIa 244 e p.IIa 245.**

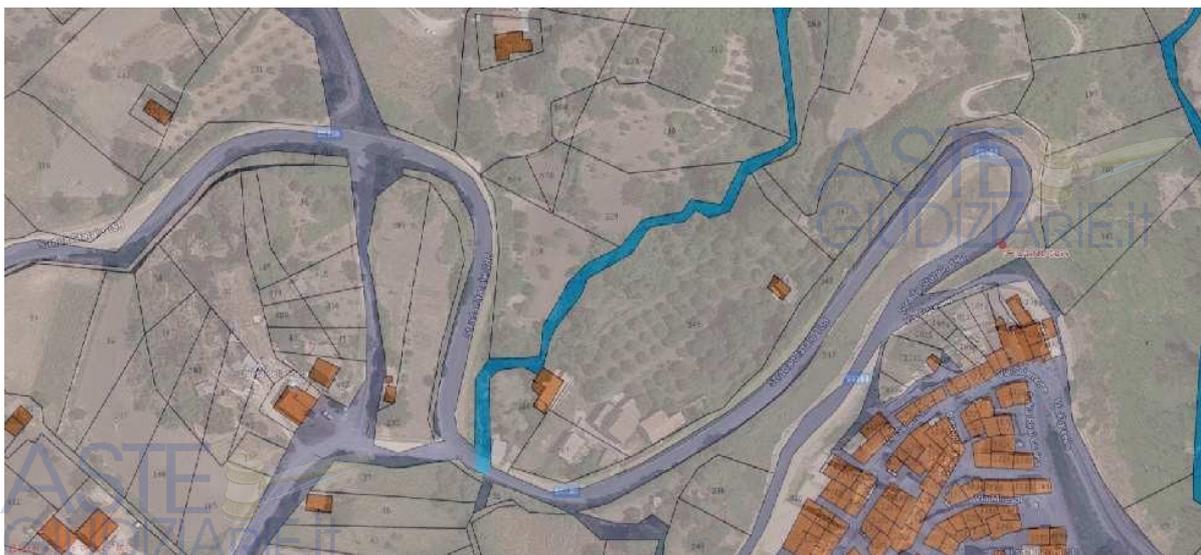
Fig.2 - Sovrapposizione dell'immagine da Google Earth con stralcio di mappa catastale.

Sulla scorta dell'estratto di mappa catastale (Fig.1) e dalla sovrapposizione con le immagini satellitari a disposizione sul web (Fig.2), è risultato possibile individuare inequivocabilmente i beni oggetto di pignoramento; si precisa infine che i beni oggetto della presente perizia, non risultano interessati da procedure di espropriazione per pubblica utilità.

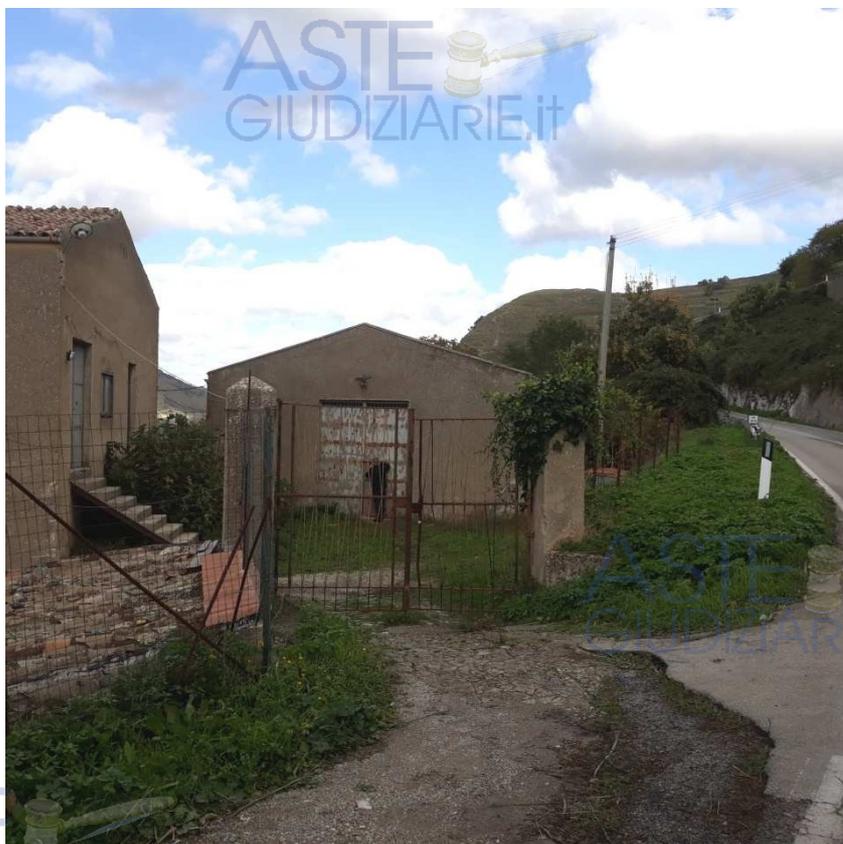
Foto 2 – Cannello d'accesso su S.S. 188

Risulta accessibile dalla Strada Statale 188 tramite cancello in ferro (Foto 2,3) che consente l'accesso anche al lotto di terreno annotato al fg. 14 p.la 247, anch'esso destinato a fondo rustico e anch'esso caratterizzato dalla presenza di costruzioni ma alieno alla procedura esecutiva di pignoramento.

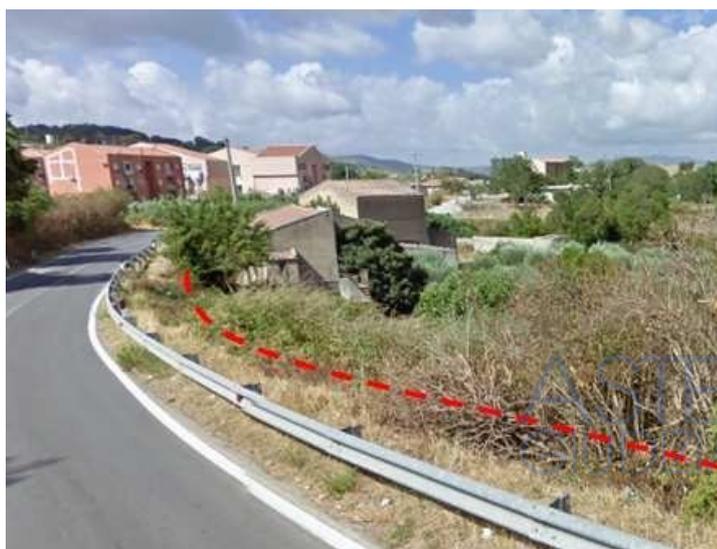
Foto 4 – Indicazione approssimativa del confine a Sud

Si precisa che non risulta delimitazione di confine tra i due complessi in quanto originariamente appartenenti ad unico proprietario e corrispondente al genitore degli eseguiti; dato lo stato dei luoghi, risultano comuni ai due fondi rustici, il cancello d'ingresso e la rampa carrabile che pone in collegamento i due terrazzamenti di cui sostanzialmente risultano costituiti i lotti dal punto di vista orografico. Resta da sottolineare che il cancello in realtà trovasi ubicato su una porzione della particella 247, ma poiché la servitù di accesso dura da ben oltre un ventennio essa non può essere in alcun modo alienata. Tornando alla descrizione del lotto oggetto di esecuzione immobiliare, esso risulta prospiciente a sud su Strada Statale 188 (Foto 4) sebbene distanziato dalla stessa, tramite la p.lla 242 con la quale confina.

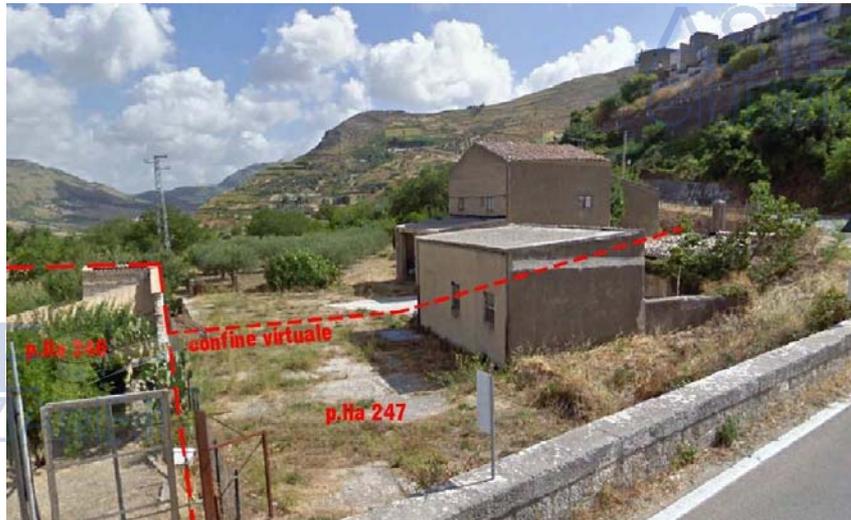
Foto 5 – Indicazione approssimativa del confine a Ovest

Come descritto in precedenza, confina a ovest con fondo rustico annotato in catasto alla particella 247 oltre che con altro fondo, annotato con la particella 246 (Foto 5), a nord con

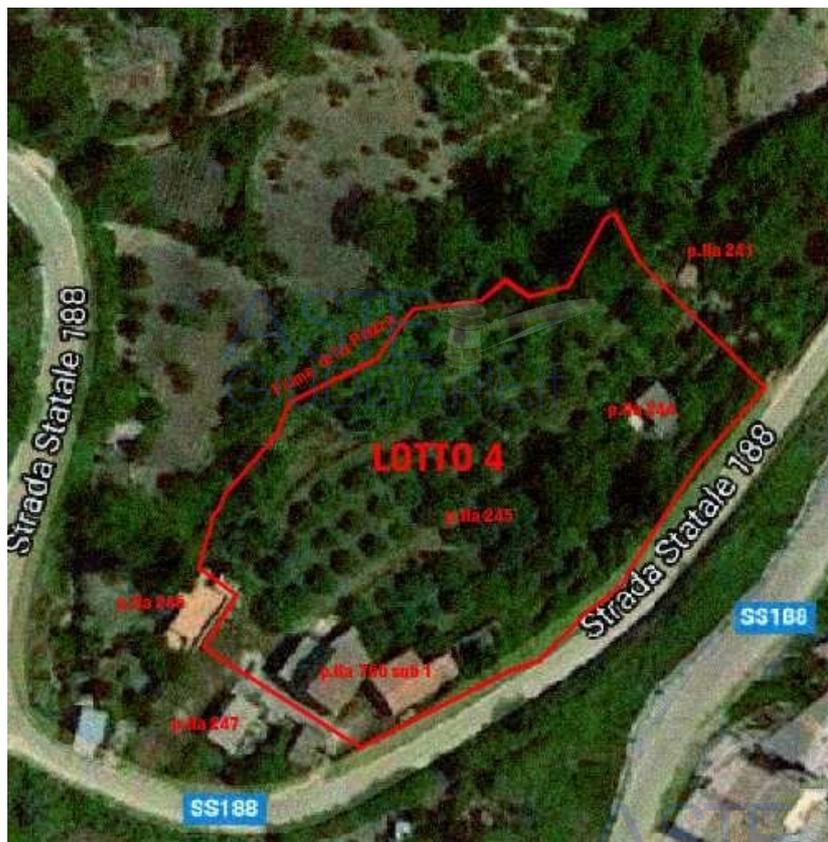
Fig.3 – Foto Aerea – Indicazione dei confini

sede del fiume della Piazza ormai prosciugato, e a est con terreno annotato al Fig. 14 p.IIa 241 (Fig.3).

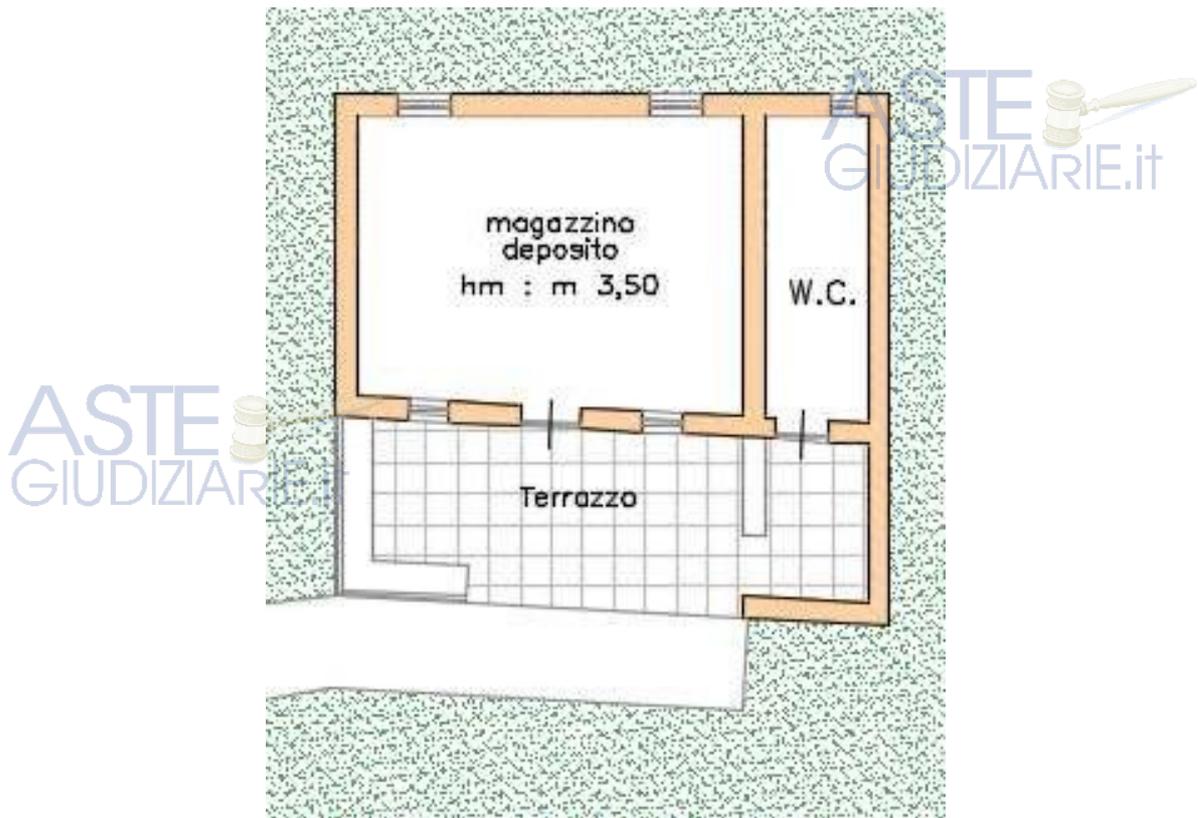
Fig.5 – Planimetria Corpo "A"

Circondato da ricca vegetazione, consistente in una sola elevazione fuori terra, il fabbricato risulta composto da un vano principale, destinato a locale deposito e di un vano accessorio contiguo, destinato a servizio igienico; i due locali sopracitati risultano comunicanti tramite

un terrazzino esterno dotato di ringhiera e sedili in pietra (Fig.5, Foto 8, 9).

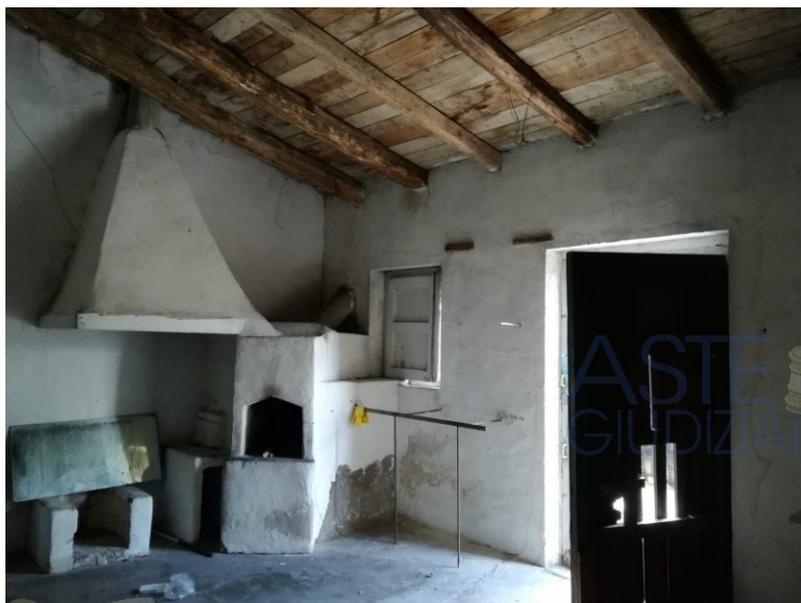
Foto 10

La costruzione presenta struttura in muratura portante con copertura in legno rivestita con coppi tipici siciliani; l'ambiente principale risulta dotato di finestre in legno e caratterizzato dalla presenza di un forno a legna rudimentale (Foto 10). La pavimentazione interna è in battuto di cemento mentre quella del terrazzino consiste in piastrelle cementizie.

Le pareti interne sono rifinite a tonachina a tonachina mentre quelle esterne presentano intonaco rustico.

L'immobile versa in stato di abbandono e lo stato conservazione è scadente; risulta dotato solo di impianto idrico e fognario a rete disperdente.

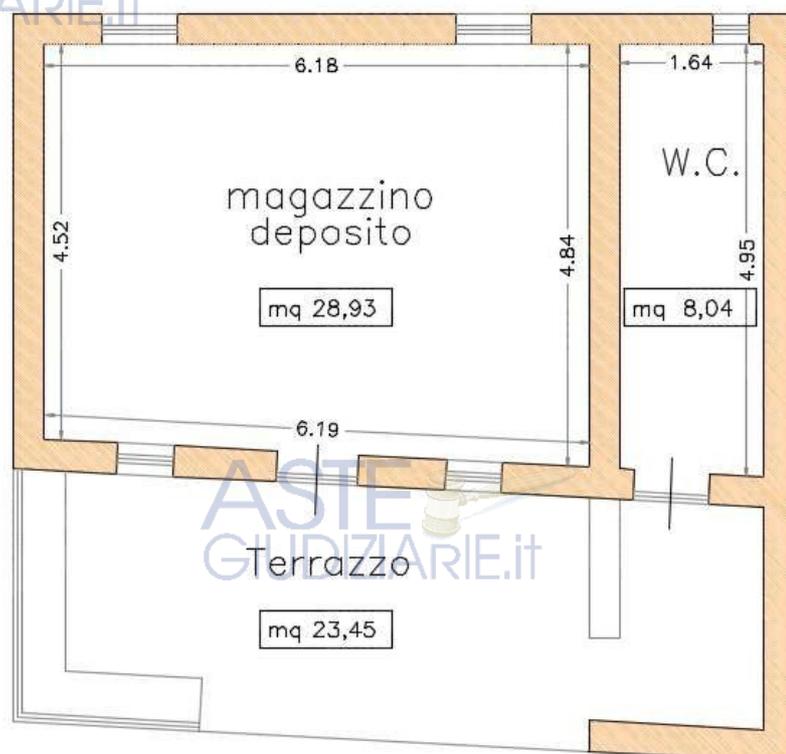
Fig. 6 - Planimetrie quotate

- L'altezza utile è pari a m 3,50;
- La superficie utile dell'immobile è pari a mq 36,97;
- La superficie scoperta è pari a mq 23,45

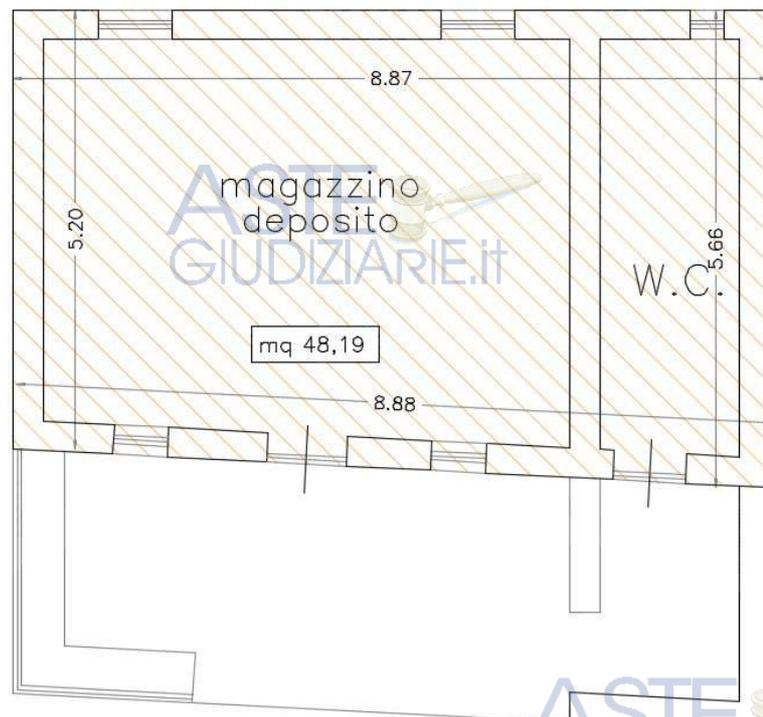
Sulla base delle indicazioni sopracitate, la superficie commerciale dell'immobile, computata con l'ausilio dell'elaborato grafico di rilievo (Fig.7), risulta pari a:

- Superficie al lordo dei muri: mq 48,19
- Superficie pertinenze d'ornamento (balconi) : mq $(23,45 \times 10/100)$: mq 2,34
- **Superficie commerciale : mq 50,53**

Fig. 7 - Planimetrie quotate

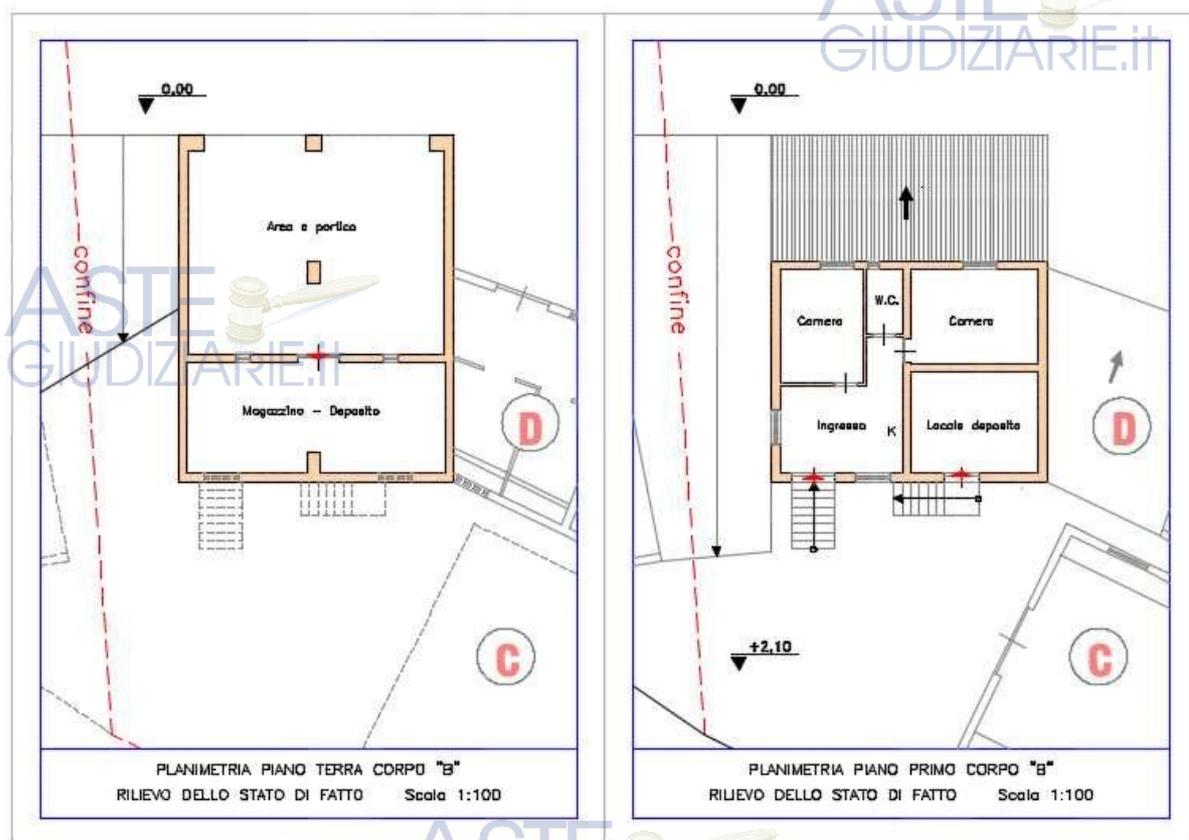
Fig. 9 - Planimetrie piano terra e primo Corpo B

I due piani del manufatto non sono intercomunicanti tra di loro pertanto presentano accessi separati (Fig.9).

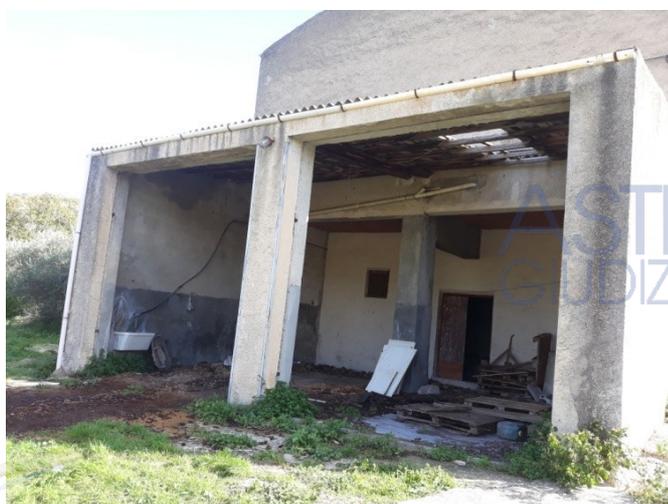
Il piano terra risulta accessibile da ampio spazio in terra battuta, posto a livello inferiore rispetto al piano stradale e raggiungibile tramite rampa carrabile (Foto 11,12,13); dato il modesto dislivello fra i due terrazzamenti e la lunghezza dello scivolo, l'inclinazione della rampa carrabile risulta comoda anche per la percorrenza pedonale.

Foto 11 – Accesso al piano terra del corpo "B"

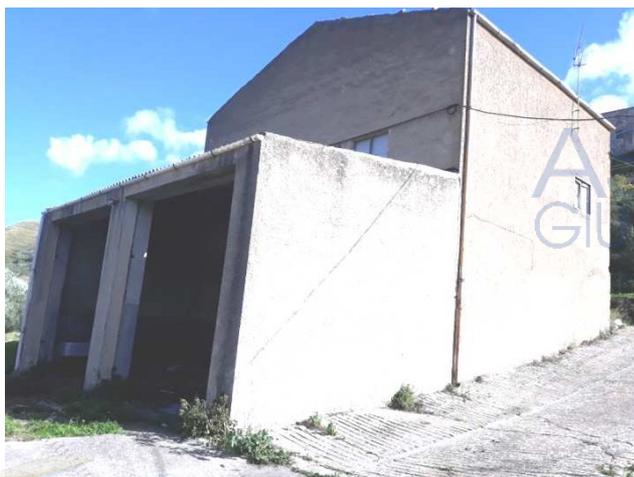
Foto 12 – Rampa carrabile fra i due terrazzamenti

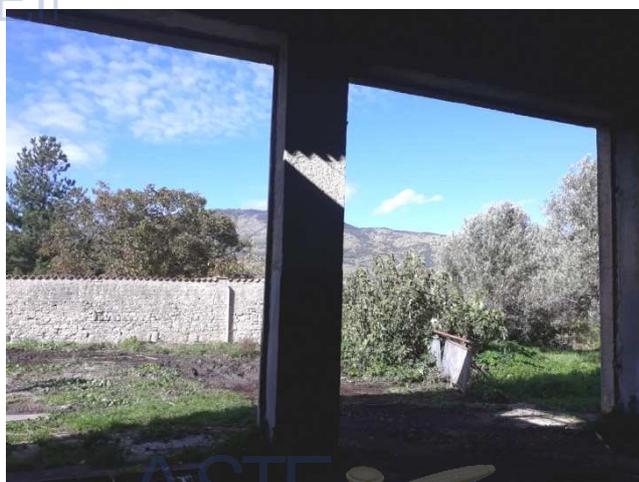
Foto 13 – Area d'accesso in terra battuta

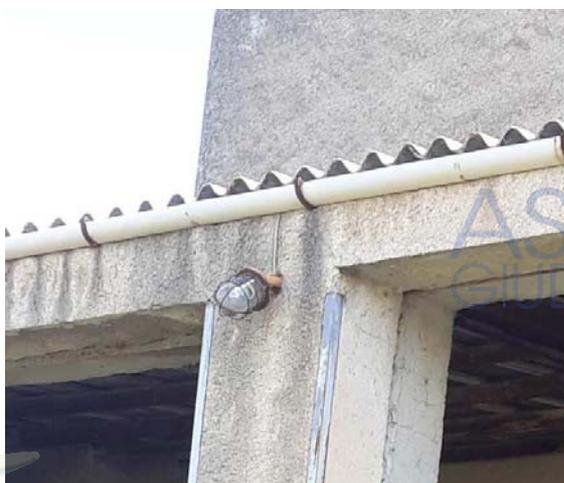
Risulta composto da unico ambiente destinato a magazzino - stalla, dotato di ampia area a portico chiuso su tre lati (Fig.10, Foto 12,13) con copertura in legno rivestita con lastre di cemento–amianto (Foto14).

Foto 14 – Dettaglio copertura in amianto

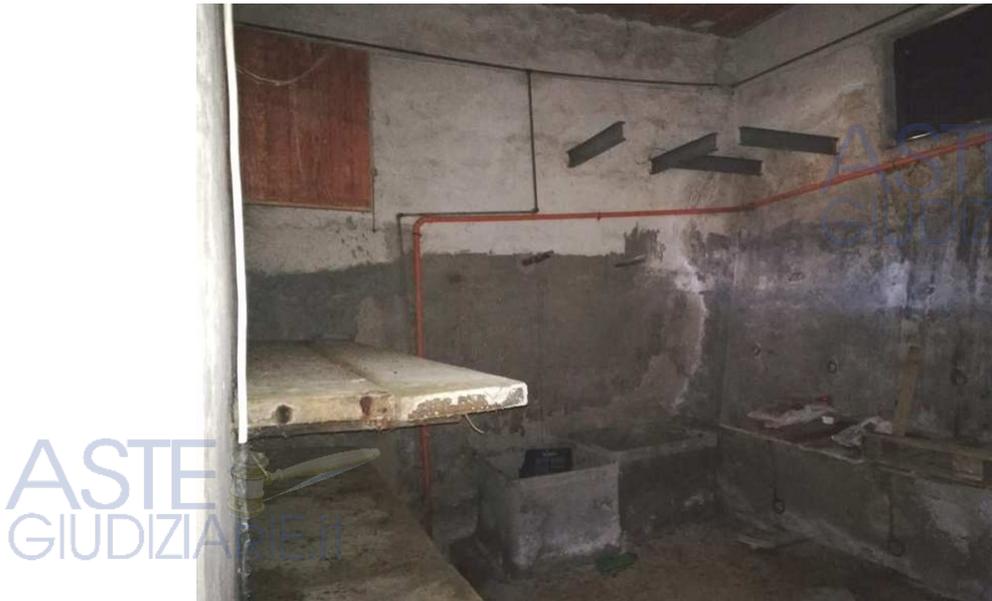
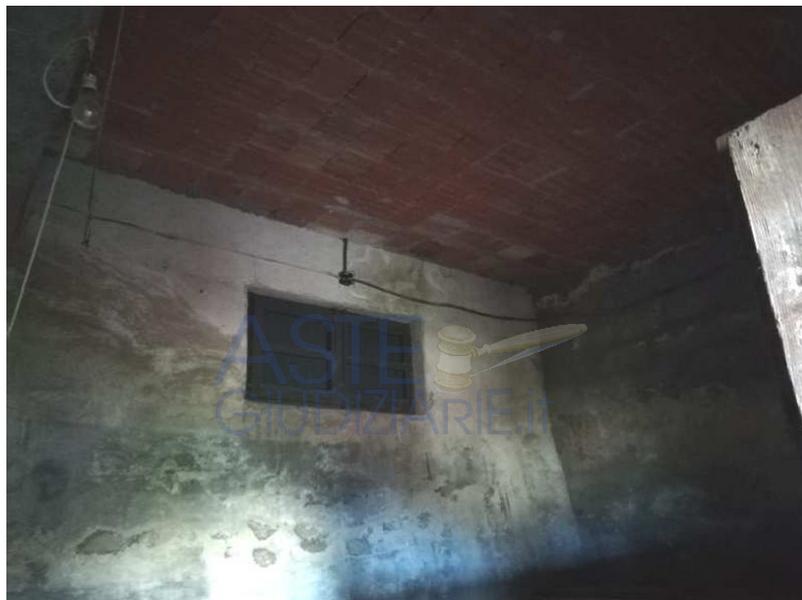
La costruzione presenta struttura in cemento armato con solai latero cementizi gettati in opera; l'ambiente principale risulta dotato di finestre in legno poste in alto per via del terrapieno (Foto 15, 16).

Il soffitto del locale principale, caratterizzato dalla presenza di pignatte tipologicamente riconducibili agli anni '60, risulta sprovvisto di intonaco di finitura.

L'immobile versa in stato di abbandono e lo stato conservazione è scadente; risulta dotato di impianto idrico e fognario a rete disperdente oltre che di impianto elettrico non a norma vigente.

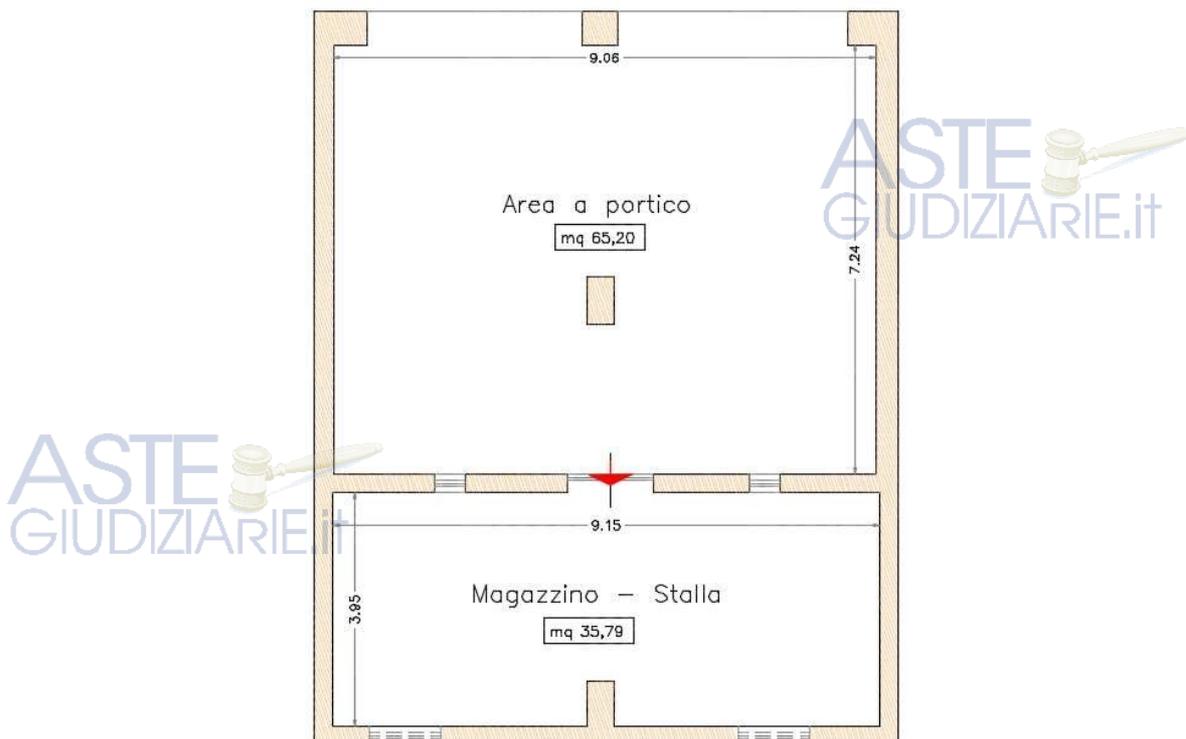
Fig. 11 - Planimetria quotata piano terra Corpo B

- L'altezza utile del piano terra è pari a m 3,50;
- La superficie utile del locale principale è pari a mq 35,79
- La superficie accessoria (portico chiuso su tre lati) è pari a mq 65,20;

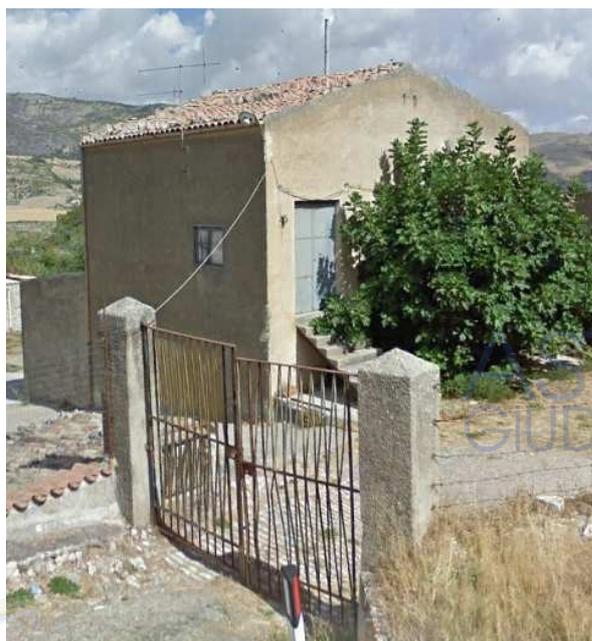
Risulta prospiciente per un lato sulla Strada Statale 188 (Foto 17) e per gli altri tre lati sul lotto di terreno in cui ricade (Foto 18,19).

Foto 17 – Prospetto principale piano primo corpo "B"

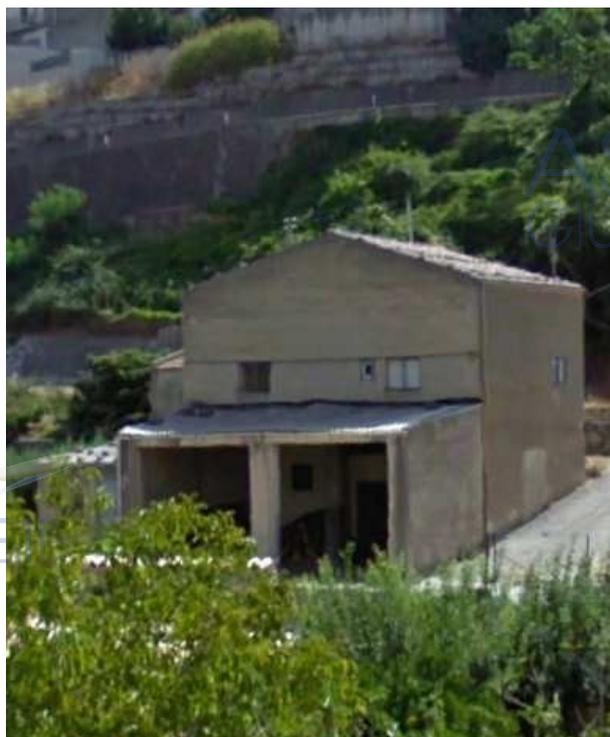
Foto 18 – RetroProspetto corpo “B”

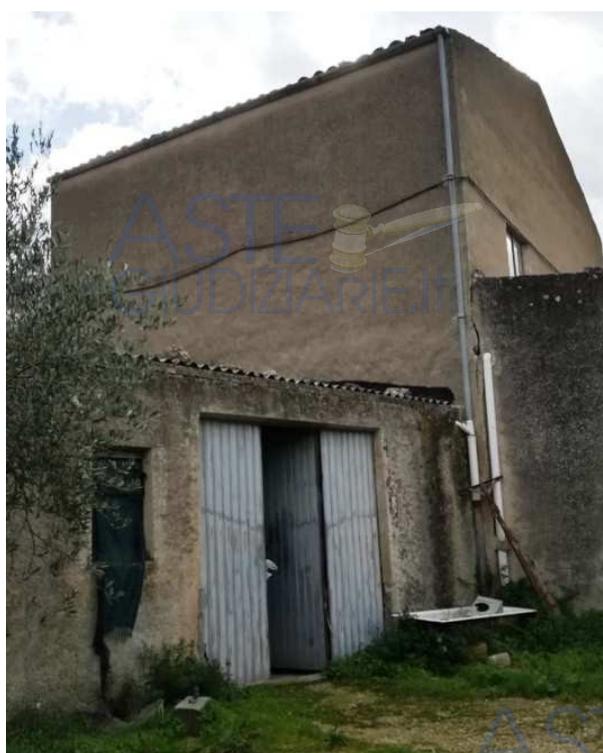
Foto 19 – Prospetti interni corpo “B”

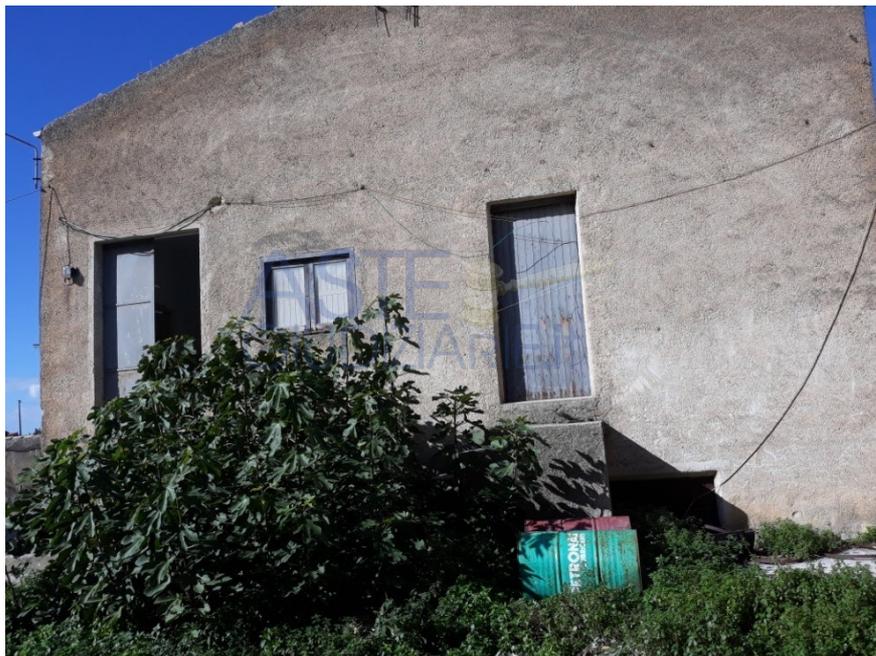
Foto 27

Come accennato in precedenza, l'immobile risulta dotato di un locale – deposito contiguo ma non comunicante e dotato di autonomo accesso ed autonoma rampa di scala (Foto 27).

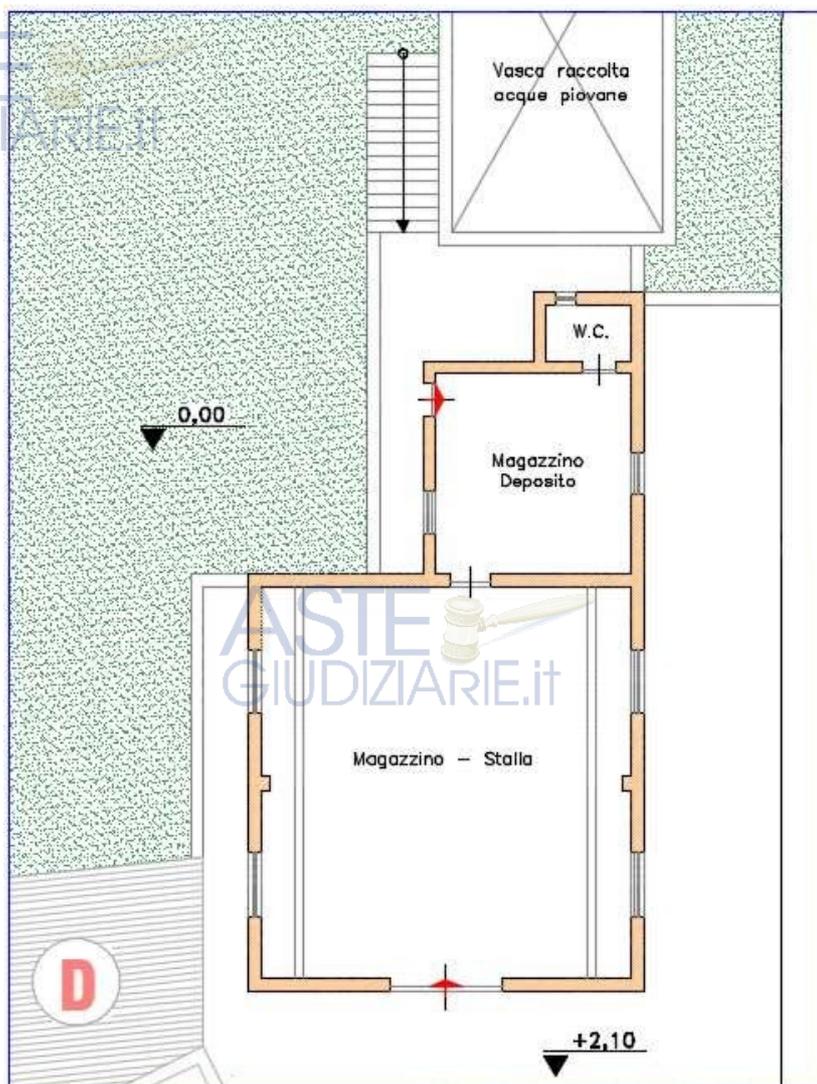
Fig. 17 - Planimetria piano terra corpo "C"

Il locale di dimensioni più piccole, destinato a magazzino – deposito, risulta dotato di area scoperta dalla quale, tramite rampa di scala è consentito l'accesso al terreno posto nel terrazzamento inferiore (Foto 33).

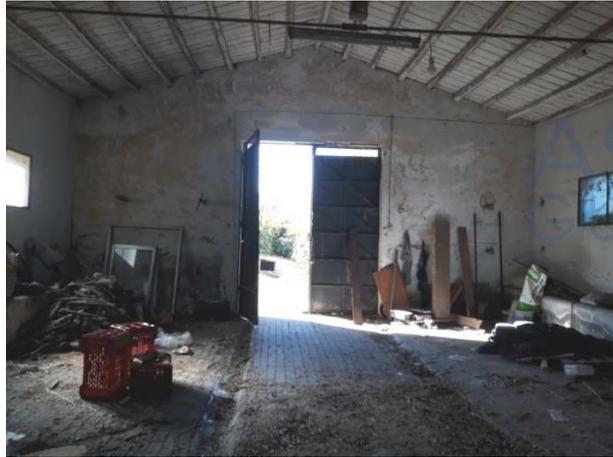
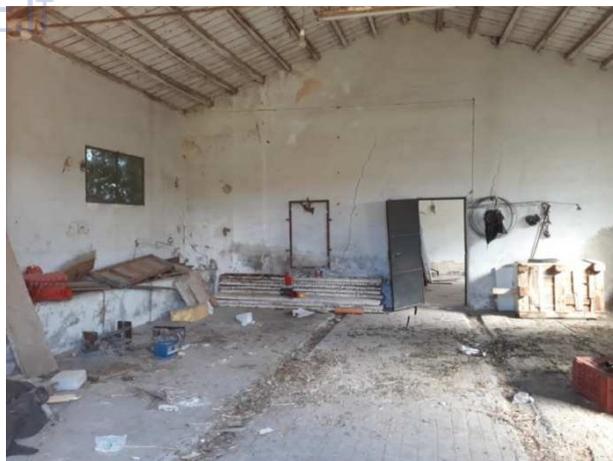
La copertura a capanna, presenta orditura principale con capriate in legno e tiranti in ferro, ed orditura secondaria con travi di legno e perlinato anch'esso in legno.

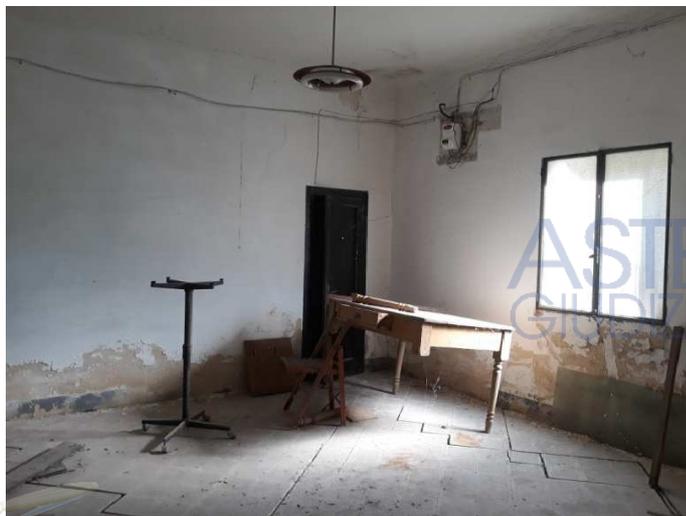
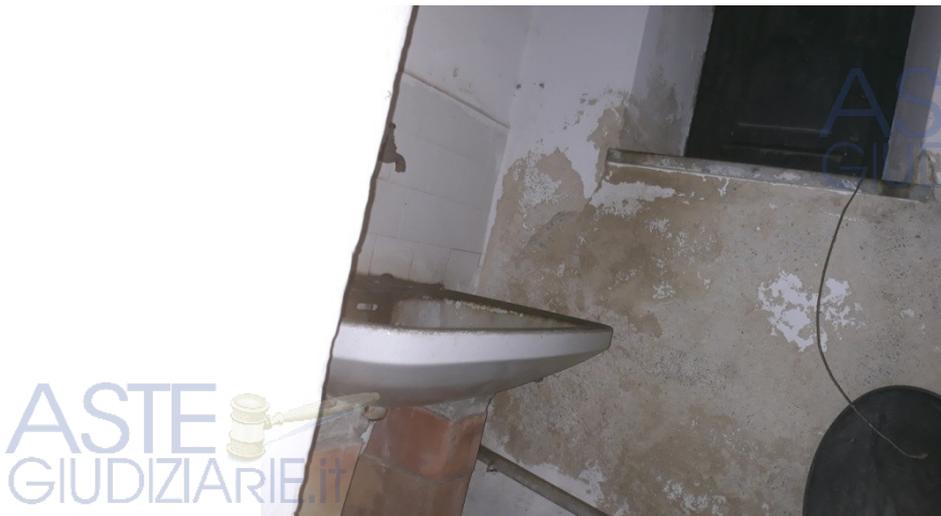
Detto ambiente, provvisto anch'esso di vetrate in ferro, risulta dotato di servizio igienico, avente copertura autonoma e a spiovente (Foto 36,37,38).

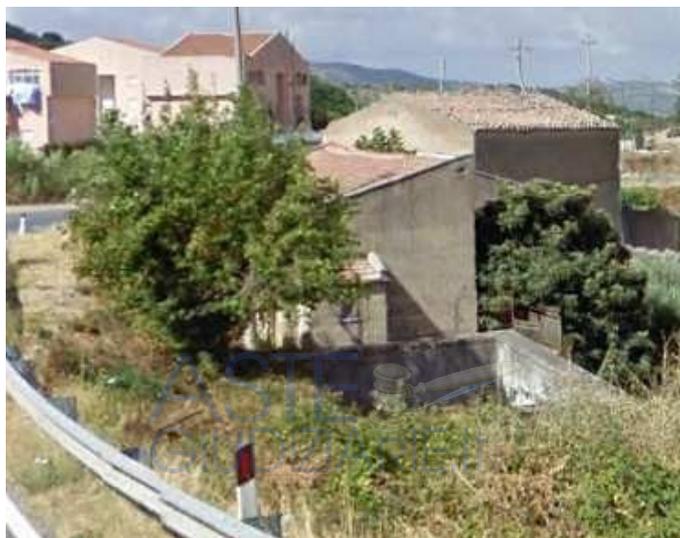
Foto 38

Come accennato in precedenza, tramite serramento in ferro è consentito l'accesso a un'area scoperta di pertinenza che tramite scala esterna, dotata di ringhiera, si collega verticalmente al terreno sottostante e consente altresì l'accesso alla vasca di raccolta delle acque piovane ubicata in adiacenza (Foto 38).

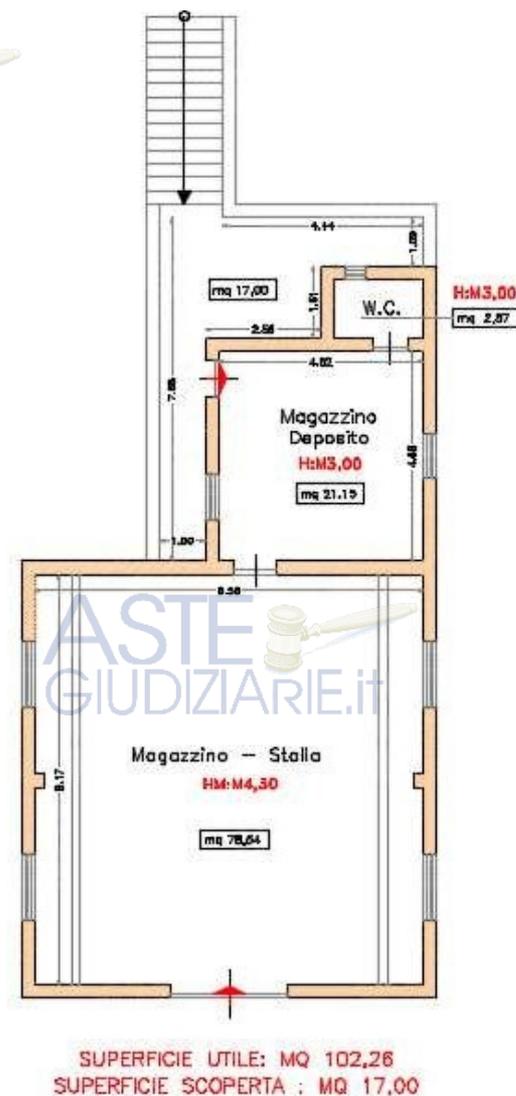
- L'altezza utile del locale magazzino stalla è pari a m 4,30;
- L'altezza utile del locale magazzino – deposito stalla è pari a m 3,00;
- La superficie utile dell'immobile è pari a mq 102,26
- La superficie scoperta è pari a mq 17,00;

Fig. 18 - Planimetria quotata piano terra Corpo C

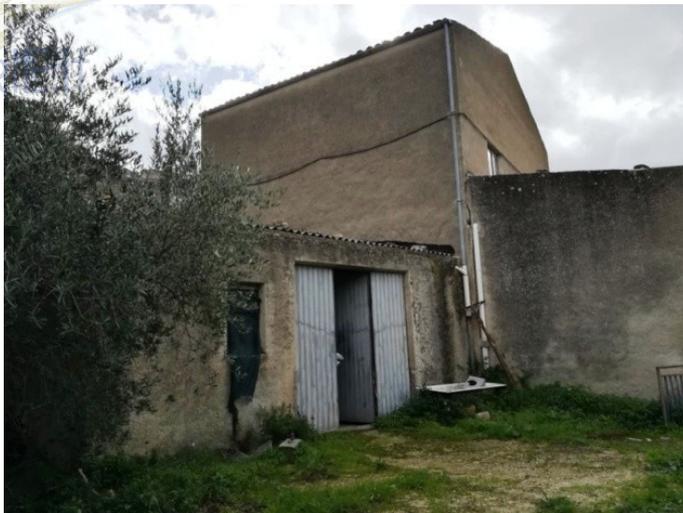
Foto 39

L'immobile risulta contiguo al piano terra del corpo "B", ubicato nel terrazzamento inferiore rispetto al livello stradale e pertanto come il precedente descritto corpo di fabbrica, accessibile da ampio spazio in terra battuta, raggiungibile tramite rampa carrabile (Foto 39).

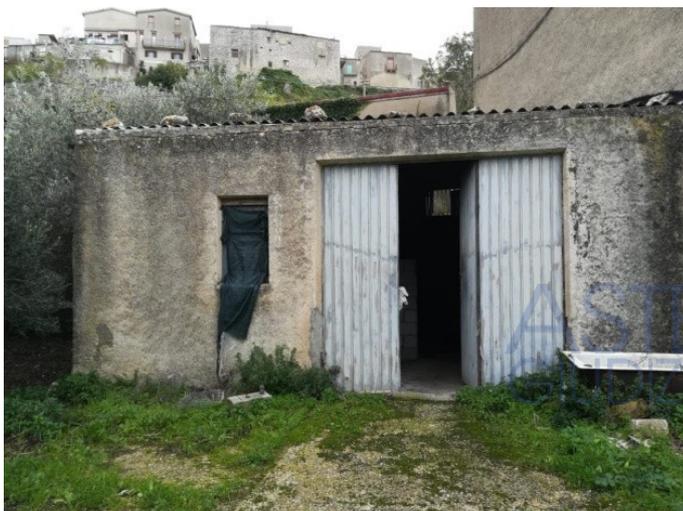
Foto 40

Confinante quindi con il piano terra del corpo al Corpo "B" e con muro di contenimento del terrazzamento, risulta prospiciente per due lati sul lotto di terreno in cui ricade (Foto 40,41).

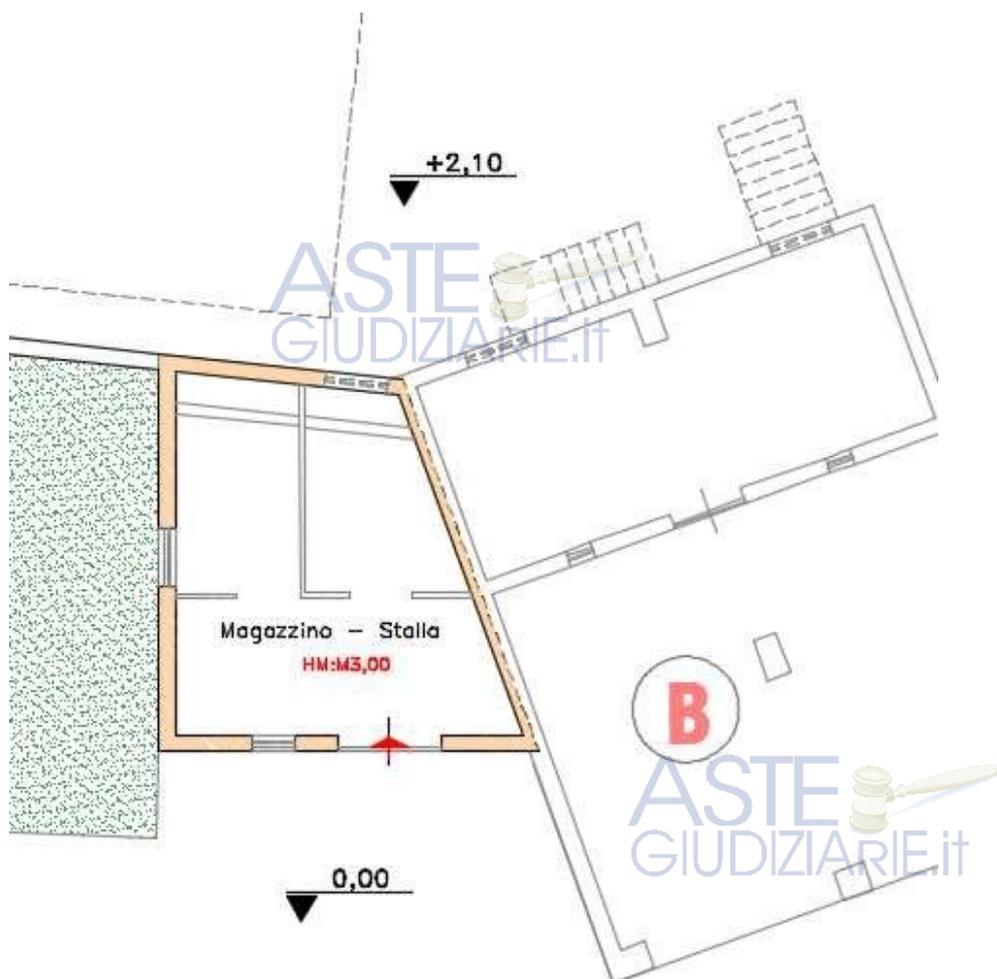
Fig. 20 - Planimetria piano terra Corpo D

Accessibile tramite infisso in legno di tipo rustico, risulta composto da unico ambiente destinato a magazzino - stalla, caratterizzato da setti murari in gesso di altezza pari a m 1,70 circa (Fig. 20 - Foto 42,43).

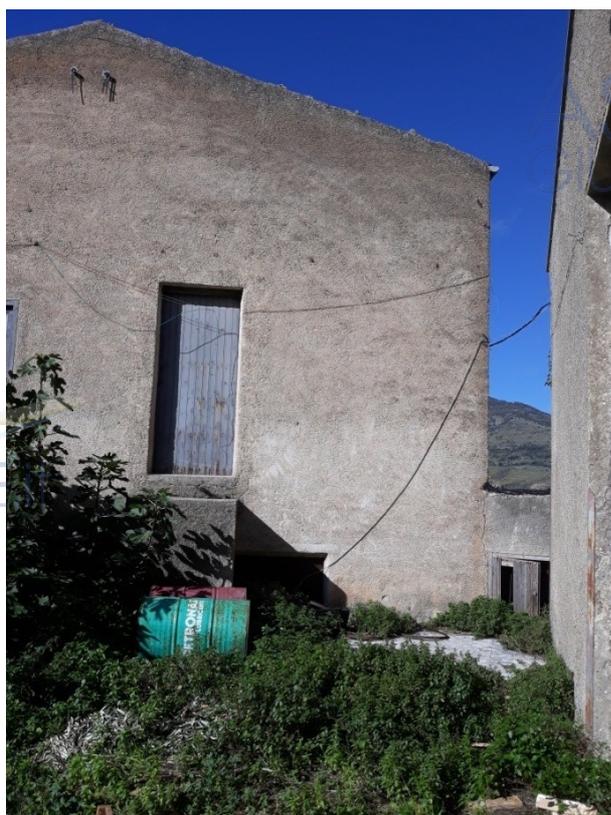
Foto 43

Risulta inoltre dotato di finestre di fattura simile alla porta d'ingresso; la finestra posta in alto nella parete ubicata a confine col terrazzamento (Foto 43) risulta afferente l'area di piano superiore (Foto 44,45).

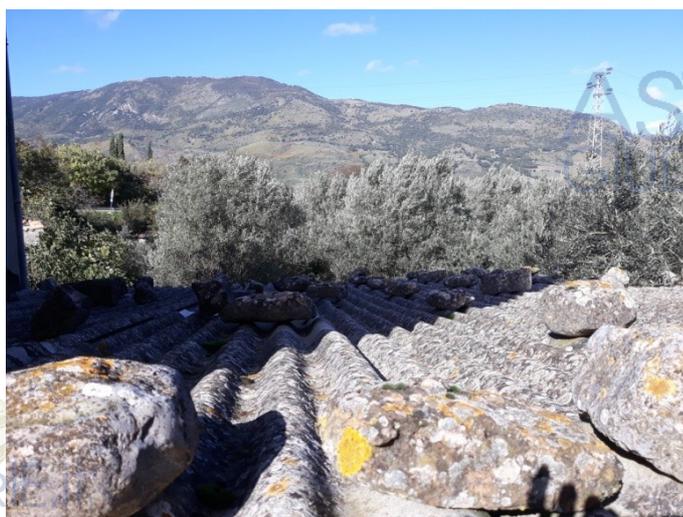
Foto 46 – Dettaglio copertura in cemento - amianto

Presenta copertura a unica falda rivestita con lastre di cemento – amianto (Foto 46).

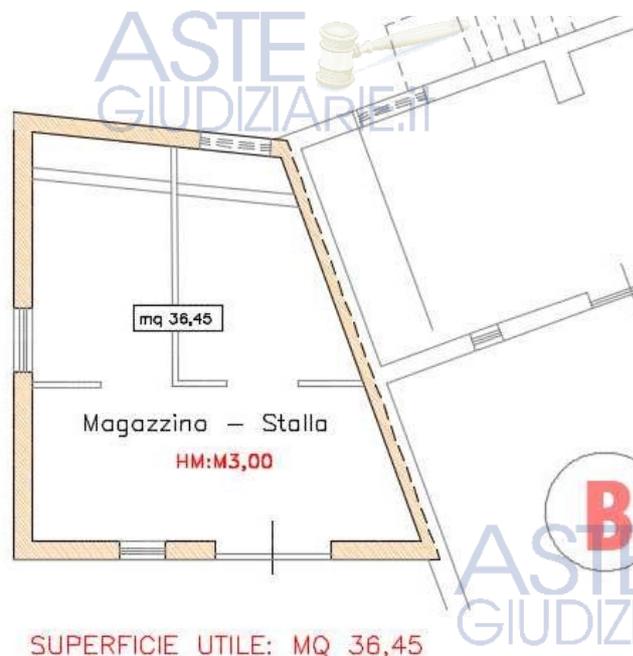
Fig. 21 - Planimetria quotata piano terra Corpo D

- L'altezza utile è pari a m 3,00;
- La superficie utile è pari a mq 36,45

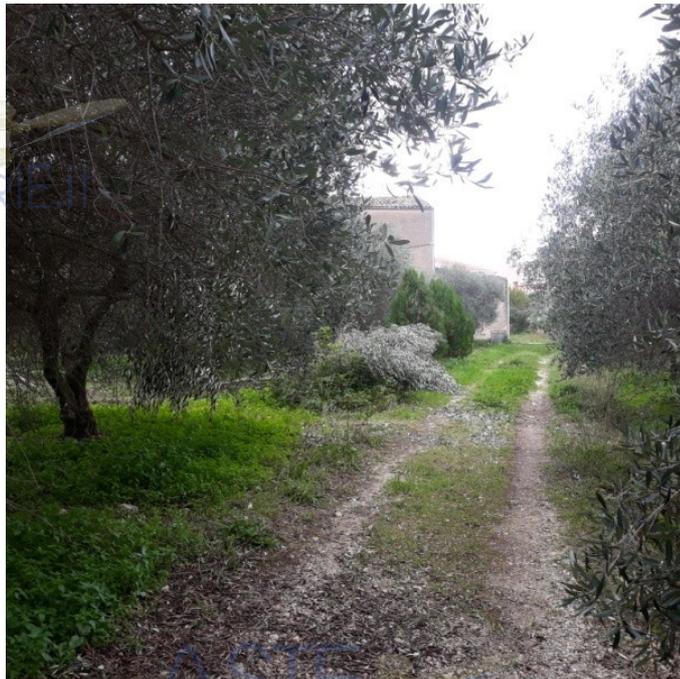
Foto 47

Il terreno sul quale ricadono le costruzioni, annotato al fg.14 p.la 245, risulta per la maggior parte pianeggiante e caratterizzato sostanzialmente da due terrazzamenti; a parte le aree occupate dai fabbricati e da spazi necessari all'accessibilità degli stessi, il terreno risulta in gran parte piantumato ad uliveto e ad alberi di macchia mediterranea e per il resto corrispondente ad orto dotato di regolare sistema di irrigazione (Foto 47,48,49,50).

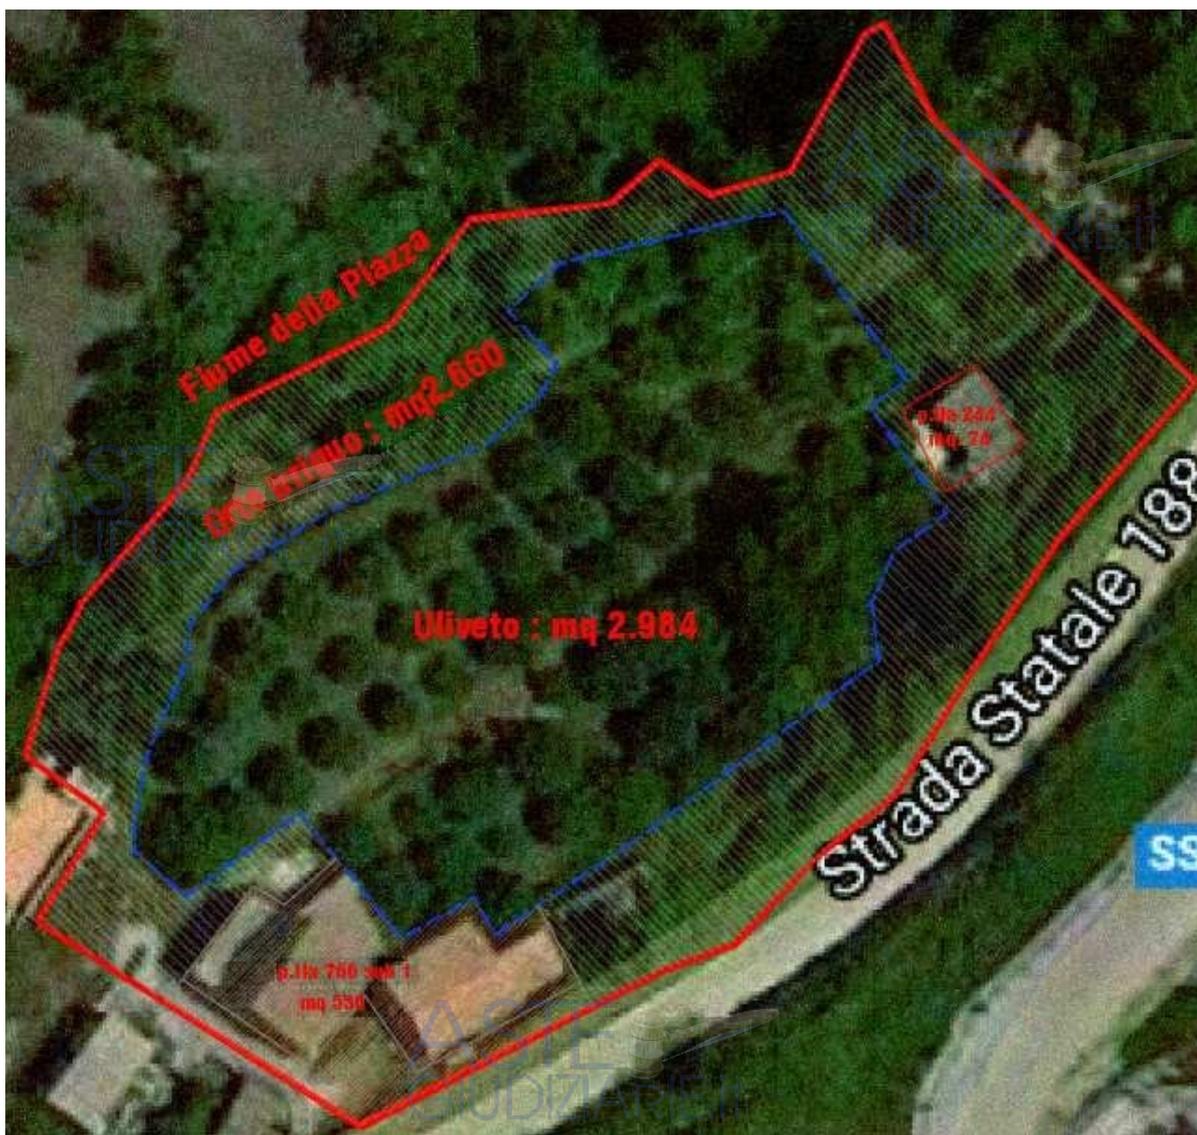
Fig. 23

In base alla classificazione catastale il terreno consisterebbe in una superficie complessiva pari a mq 6.181 dei quali mq 2.984 destinati ad uliveto e mq 3.197 destinati ad orto irriguo. Data la presenza dei fabbricati non rappresentati nell'estratto di mappa catastale e con l'ausilio di un elaborato grafico con sistema Autocad, si è pervenuti a una presunta ma sufficientemente attendibile consistenza e classificazione del terreno nello stato reale in cui esso si trova (Fig.23).

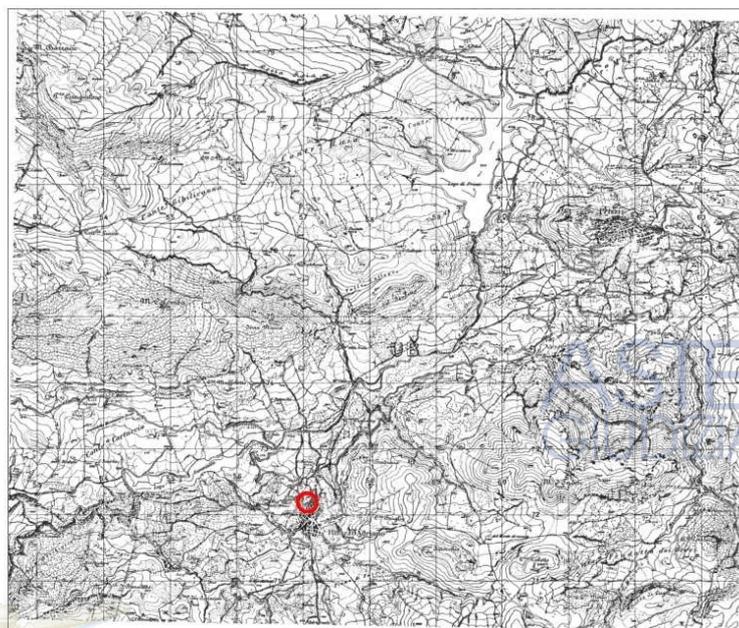
Fig. 24 – Aerofotogrammetria del 1969

Nonostante si tratti di una rappresentazione grafica in scala 1:25.000 e pertanto con segni molto piccoli, tuttavia tramite ingrandimento risultano presenti le sagome dei fabbricati.
