# TRIBUNALE DI TERMINI IMERESE

Perizia dell'Esperto ex art. 568 c.p.c. Arch. Tripoli Vincenzo Luca, nell'Esecuzione Immobiliare 260/2018 del R.G.E.

- **Bene N° 1** - Palazzetto storico ubicato a Vicari (PA) - Via Bettino Ricasoli n. 23/29, piano T-1-2 (Coord. Geografiche: 37°49'29.19"N; 13°34'10.82"E)

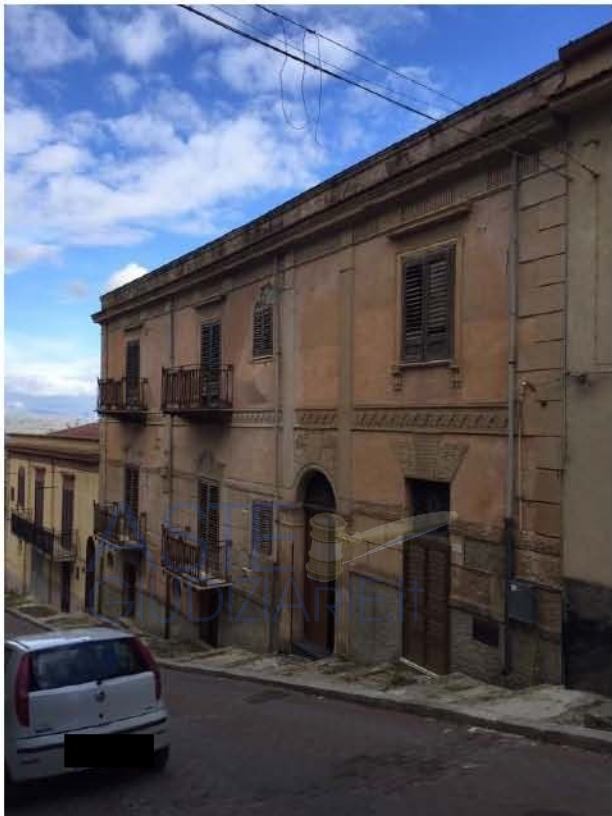
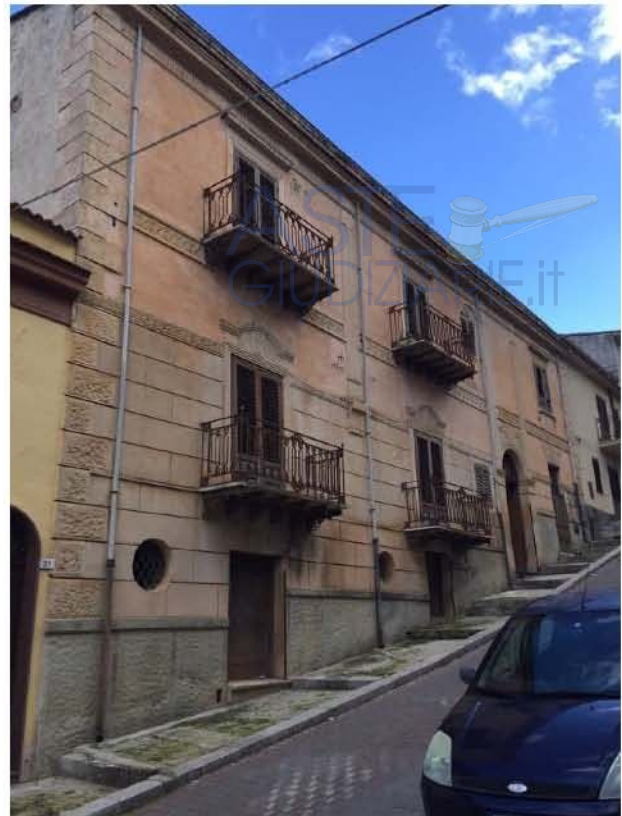
*Vista dell'edificio da via B. Ricasoli*

Nel complesso, tuttavia, l'immobile necessita di un intervento di restauro conservativo mirato principalmente al rinnovo della facciata principale, all'ammodernamento dei servizi igienici e all'adeguamento degli impianti tecnologici.

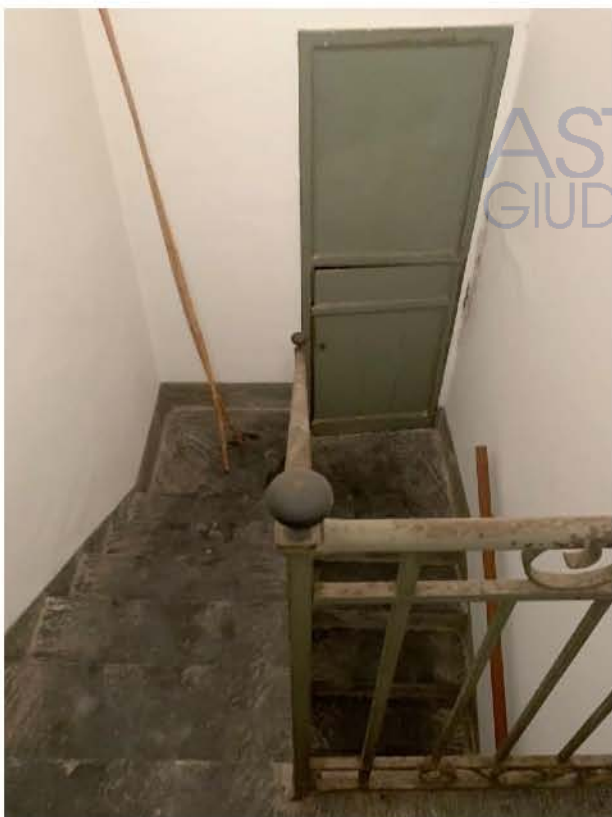
*Scala di collegamento tra piano primo e secondo*

La scala interna di collegamento tra il piano primo e il piano secondo è rifinita con un rivestimento in pietra che presenta i segni di usura del tempo.
