# TRIBUNALE DI TERMINI IMERESE

Perizia dell'Esperto ex art. 568 c.p.c.

nell'Esecuzione Immobiliare 36/2024 del R.G.E.

- **Bene N° 1** - Appartamento ubicato a Belmonte Mezzagno (PA) - Via John Fitzgerald Kennedy n.118, piano Terra
- **Bene N° 2** - Appartamento ubicato a Belmonte Mezzagno (PA) - Via John Fitzgerald Kennedy n.120, piano 2

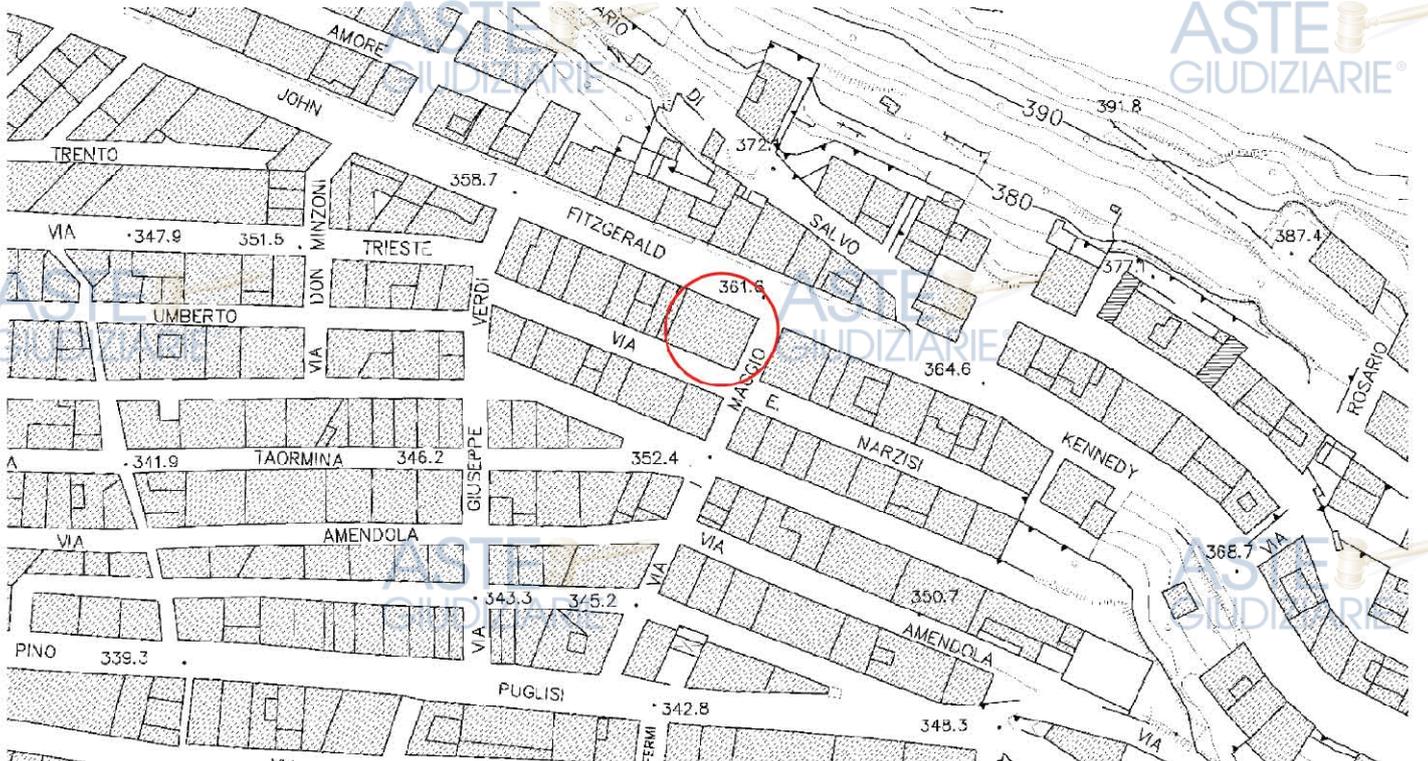
L'abitazione in esecuzione è composta da un ampio ingresso, un soggiorno, una cucina, un bagno, due ripostigli, una camera da letto oltre un balcone chiuso a veranda ed un balcone che si affaccia sulla retrostante via Edoardo Narzisi. Il bene si sviluppa su 123,40 mq di superficie calpestabile interna e 10,67 mq di superficie esterna (balcone, veranda).

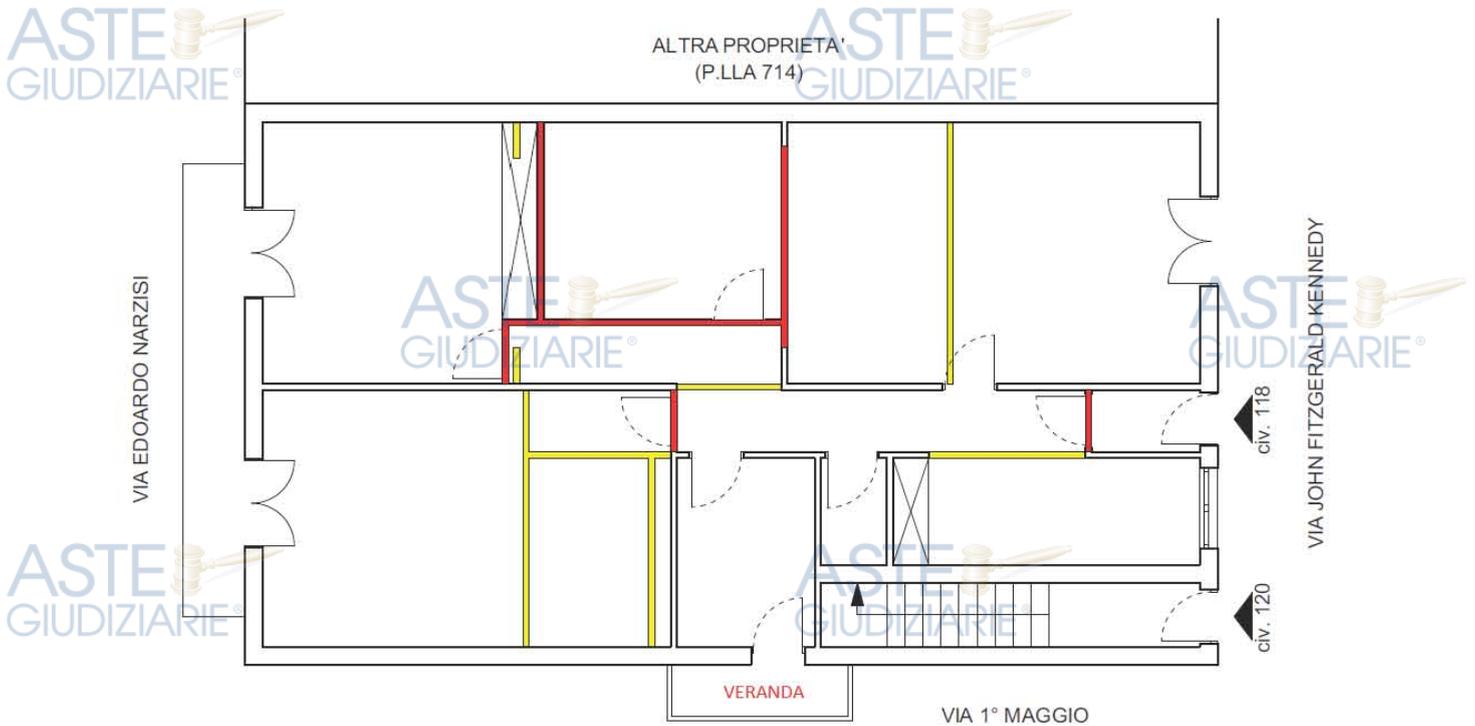
Non sussiste corrispondenza tra lo stato dei luoghi e la planimetria catastale esistente nonché con quanto presente nell'atto di pignoramento.

Dal confronto con quanto rilevato in fase di sopralluogo **si rileva una diversa distribuzione degli spazi interni e la realizzazione di una veranda sul balcone prospiciente la via I Maggio** (cfr All. B.1 - confronto tra stato di fatto e planimetria catastale)

Sarà necessario aggiornare la planimetria catastale. Tali costi saranno detratti dal valore di mercato.

L'abitazione in tempi recenti ha subito modifiche nella distribuzione interna ed è stato chiuso un balcone, quello prospiciente via I Maggio, con una struttura removibile in alluminio e vetro. Tali modifiche sono state apportate senza titolo edilizio pertanto sarà necessario presentare una CILA tardiva per la regolarizzazione. I costi sono pari a 3000,00 (obblazioni, diritti d'istruttoria, variazione catastale, spese tecniche).

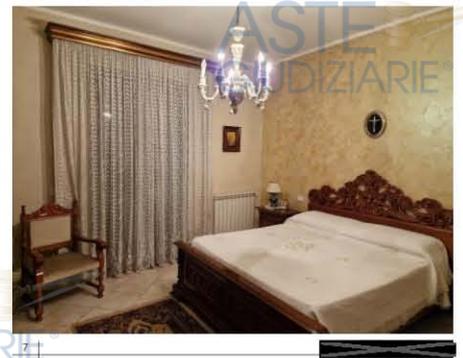
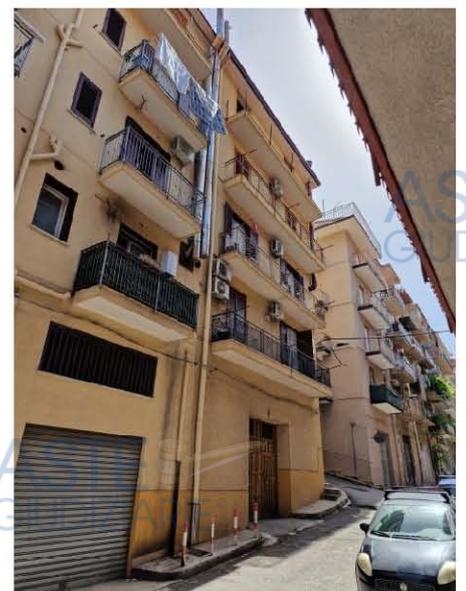
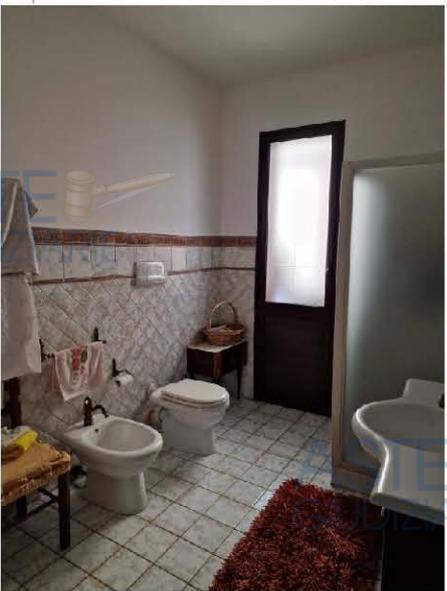
Il fabbricato è stato edificato nel 1962. La struttura principale è di tipo misto (muratura/cemento armato): i muri perimetrali sono in stati realizzati in muratura con conci di pietra ben squadrate ed in conci di tufo, mentre i solai sono del tipo latero cemento gettati in opera. La copertura è a due falde inclinate realizzate con struttura portante in legno e manto di copertura in tegole marsigliesi. Le pareti interne ed esterne sono intonacate e tinteggiate; i pavimenti di tutti gli ambienti e i rivestimenti di bagni e cucina sono in gress; gli infissi interni sono in alluminio e chiusura esterna con persiane in alluminio.

L'appartamento in oggetto è fornito dei seguenti impianti: impianto elettrico ed idrico sottotraccia; impianto di video-citofono; impianto di scarico delle acque bianche e nere allacciate alla rete fognaria pubblica; impianto telefonico sottotraccia; impianto televisivo sotto traccia. L'impianto di riscaldamento è autonomo con caldaia e piastre radianti.

L'abitazione si sviluppa all'interno di una forma pressoché rettangolare allungata, circa 9,00 x 16,00 mt, ed è esposta su tre lati, a Nord, ad Est e a Sud mentre è chiusa sul lato Ovest. L'ingresso da via Kennedy si trova al piano terra mentre nella parte opposta gli ambienti interni si affacciano su via Narzisi ad un livello superiore.

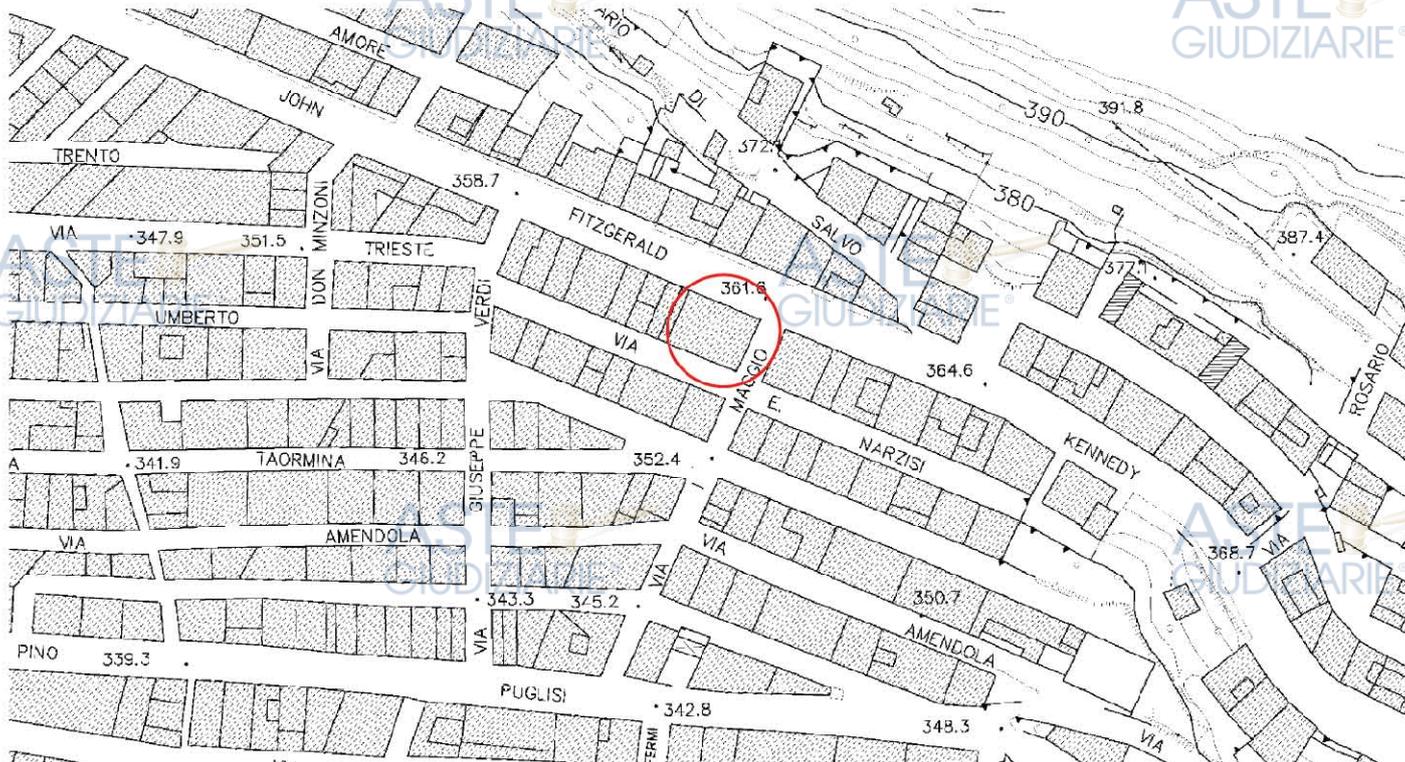
L'abitazione in esecuzione è composto da un ampio ingresso, un soggiorno, una cucina, un bagno, due ripostigli, una camera da letto oltre un balcone chiuso a veranda ed un balcone che si affaccia sulla retrostante via Edoardo Narzisi. Il bene si sviluppa su 123,90 mq di superficie calpestabile interna e 18,45 mq di superficie esterna (n. 3 balconi).

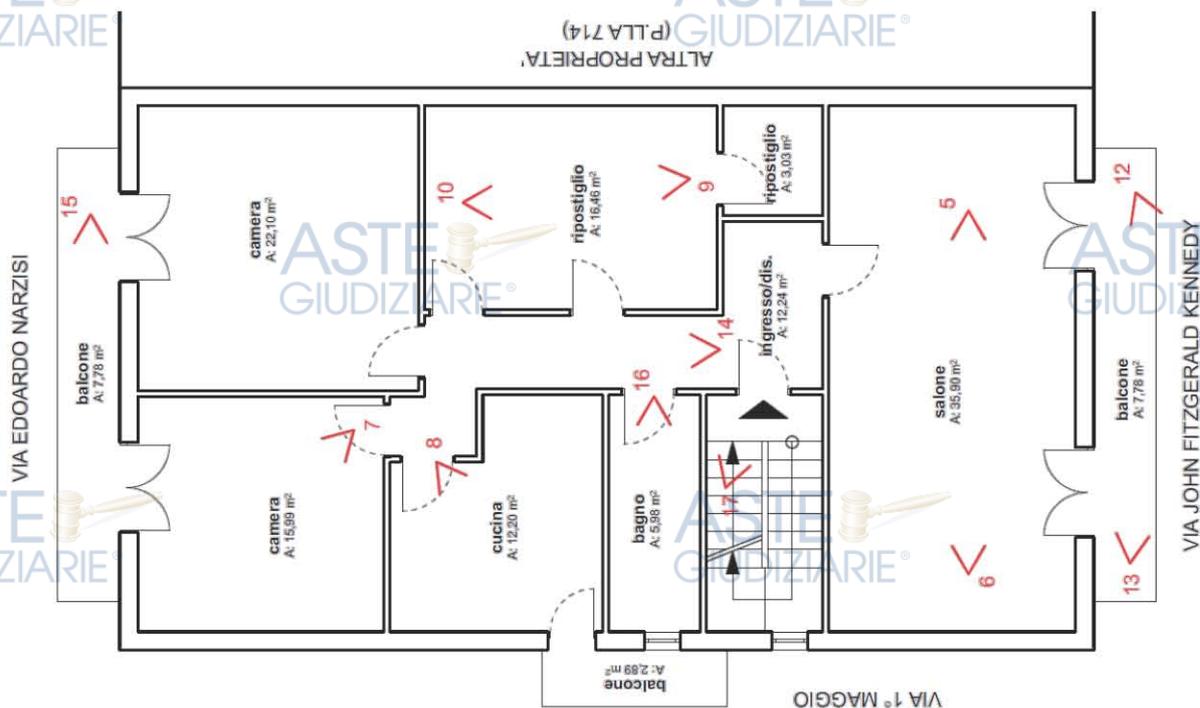
Destinazione	Superficie Netta	Superficie Lorda	Coefficiente	Superficie Convenzionale	Altezza	Piano
Abitazione	129,90 mq	143,12 mq	1	143,12 mq	3,00 m	Secondo
Balcone	18,45 mq	18,45 mq	0,3	5,53 mq	0,00 m	Secondo
<b>Totale superficie convenzionale:</b>				<b>148,65 mq</b>		
<b>Incidenza condominiale:</b>				<b>0,00</b>	%	
<b>Superficie convenzionale complessiva:</b>				<b>148,65 mq</b>

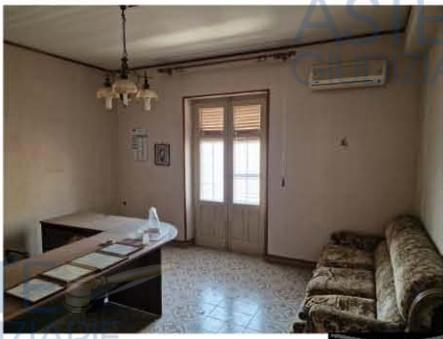
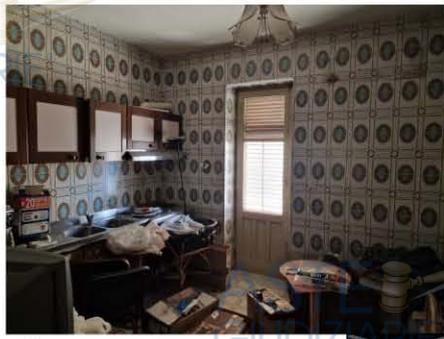
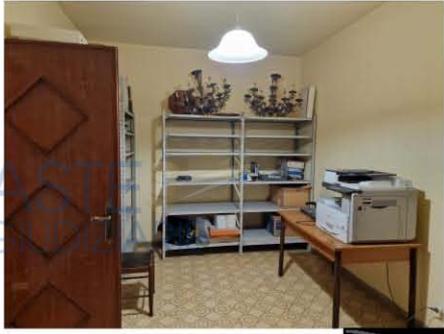
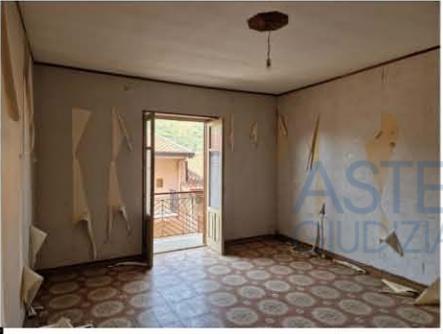
L'abitazione si presenta in sufficiente stato di manutenzione. Il bene presenta finiture ed impianti di vecchia data.

Il fabbricato è stato edificato nel 1962. La struttura principale è di tipo misto (muratura/cemento armato): i muri perimetrali sono in stati realizzati in muratura con conci di pietra ben squadrate ed in conci di tufo, mentre i solai sono del tipo latero cemento gettati in opera. La copertura è a due falde inclinate realizzate con struttura portante in legno e manto di copertura in tegole marsigliesi. Le pareti interne sono intonacate e rivestite con carta da parati mentre quelle esterne sono intonacate e tinteggiate; i pavimenti di tutti gli ambienti e i rivestimenti di bagni e cucina sono in ceramica; gli infissi esterni sono in legno e chiusura esterna con persiane in legno.

L'abitazione si sviluppa all'interno di una forma pressoché rettangolare allungata, circa 9,00 x 16,00 mt, ed è esposta su tre lati, a Nord, ad Est e a Sud mentre è chiusa sul lato Ovest. L'accesso al bene avviene da via Kennedy al numero civico 105 attraverso scala condominiale.
