TRIBUNALE DI TERMINI IMERESE

SEZIONE ESECUZIONI IMMOBILIARI
PROC. N. 39/2017 R.G.ES.

RELAZIONE DI CONSULENZA TECNICA D'UFFICIO

LOTTO 1 e LOTTO 2

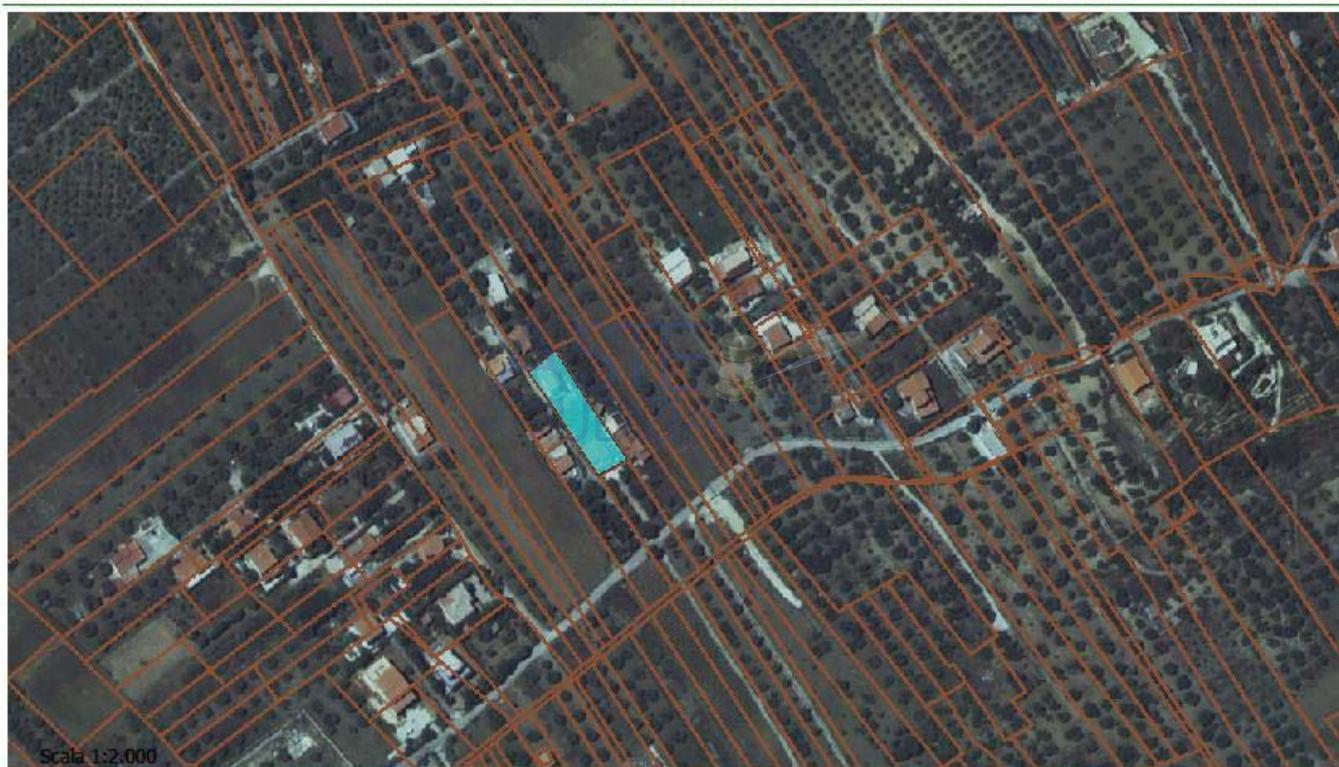
La particella che contiene i due immobili pignorati è stata evidenziata con il colore blu, come è possibile evincere nell'immagine di sovrapposizione di seguito riportata:

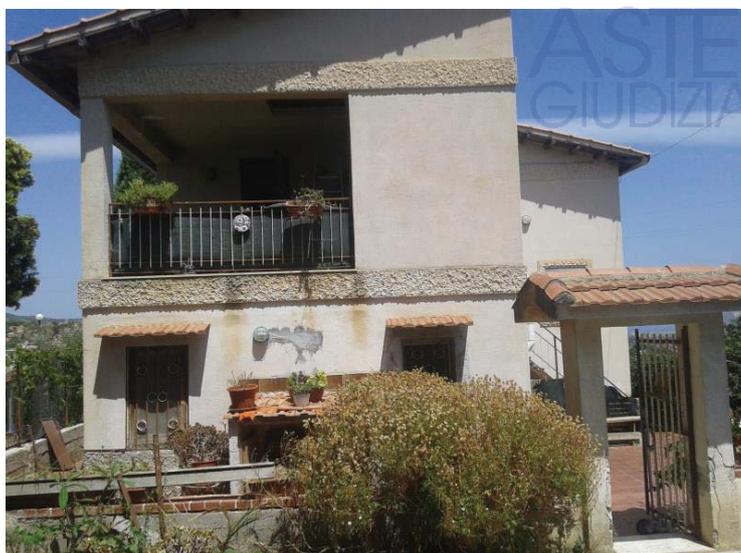
Foto 1: prospetto esterno

Gli intonaci esterni non si presentano deteriorati, ma come è possibile rendersi conto dalla documentazione fotografica sia di seguito riportata, che allegata alla presente perizia di stima, risultano datati e con evidenti segnali di usura del tempo dovuti principalmente agli agenti atmosferici.

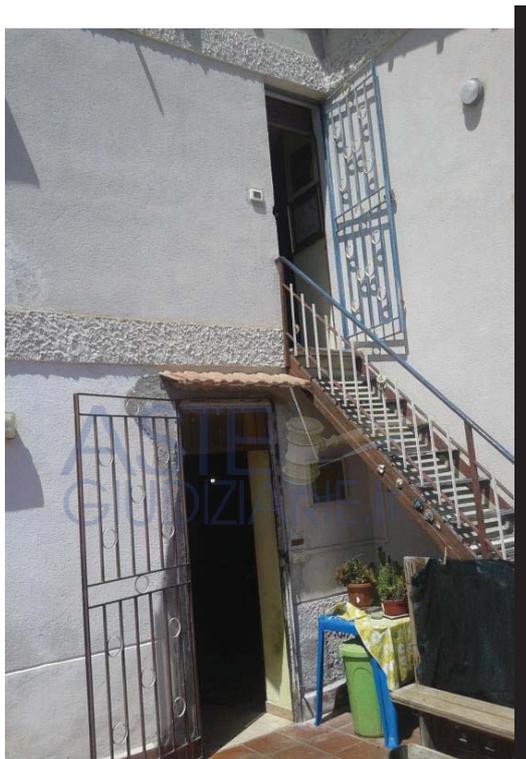
Esiste un corpo scala esterno in ferro che permette di collegare i due piani dell'abitazione.

Foto 3: prospetto esterno "ingressi piano terra e primo piani collegati da scala esterna in ferro"

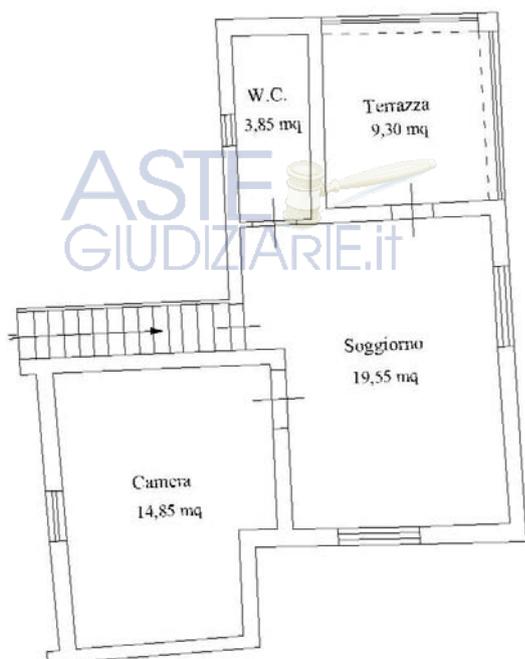
PIANTA PIANO PRIMO
STATO ATTUALE

Si riporta di seguito la planimetria del piano terra e primo dell'immobile "Lotto 1" precedentemente descritto, relativamente allo stato reale dei luoghi, nel quale sono indicati la destinazione dei singoli vani con relative superfici nette:

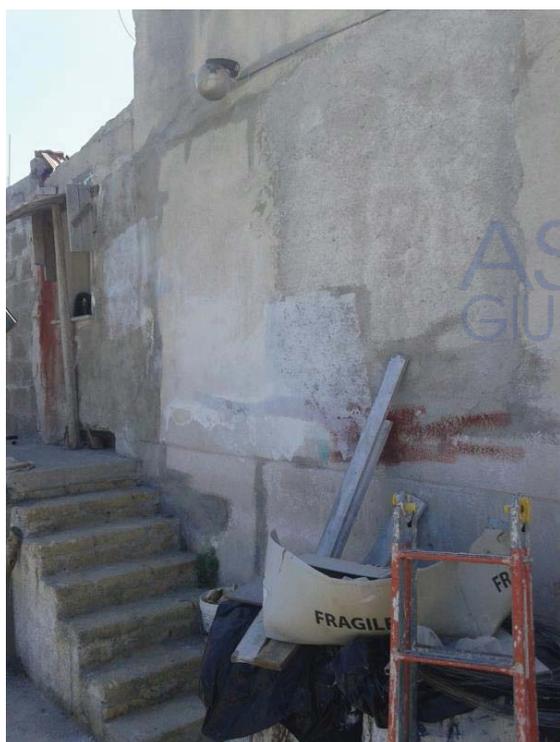
Foto 1: prospetto esterno

Quasi tutti i prospetti esterni non sono rifiniti con intonaco per esterni, infatti in alcuni tratti, come la parte di prospetto, in corrispondenza della tettoia in lamiera, è stato applicato solo lo strato di rinforzo in cemento, come la maggior parte dei prospetti esterni.

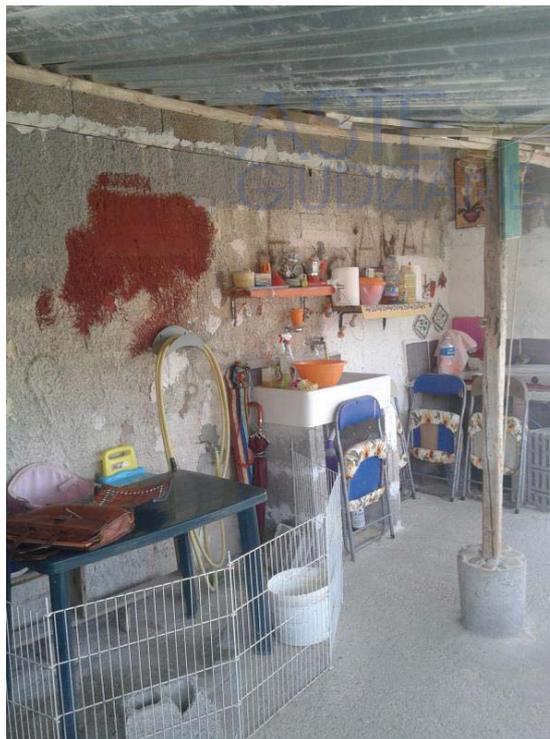
Foto 4: prospetto esterno con tettoia

La tettoia esterna è realizzata con lamiera, e risulta appoggiata sui muretti perimetrali, e anche attraverso alcune travi con base in cemento, costituendo un manufatto molto precario.

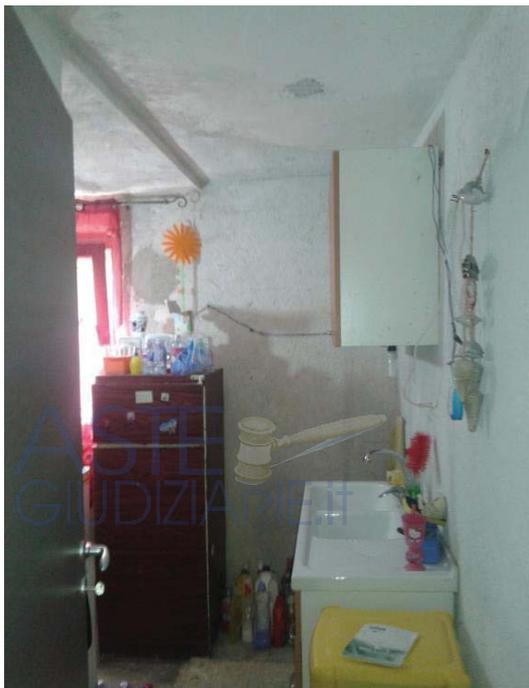
Foto 7: Lavanderia

Le pareti dei vari ambienti sono ultimate con intonaco civile per interni, tranne il locale lavanderia che risulta ancora non rifinito con intonaco.

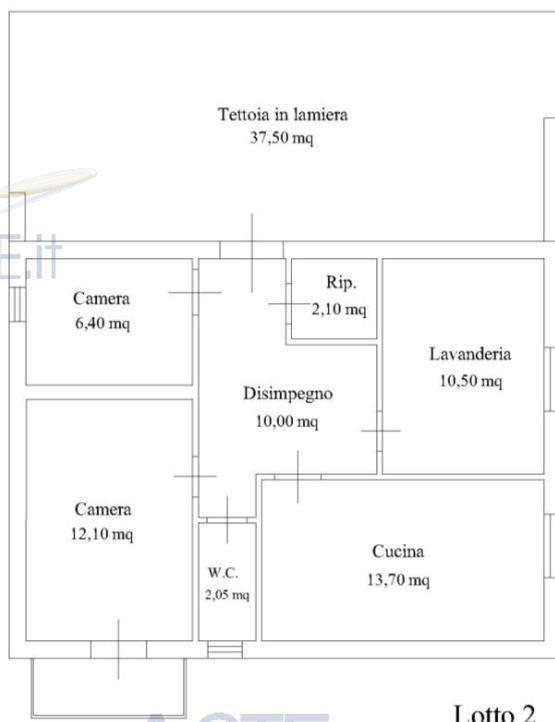
PIANTA PIANO TERRA
STATO ATTUALE

Si riporta di seguito la planimetria del piano terra dell'immobile "Lotto 2" precedentemente descritto, relativamente allo stato reale dei luoghi, nel quale sono indicati la destinazione dei singoli vani con relative superfici nette:

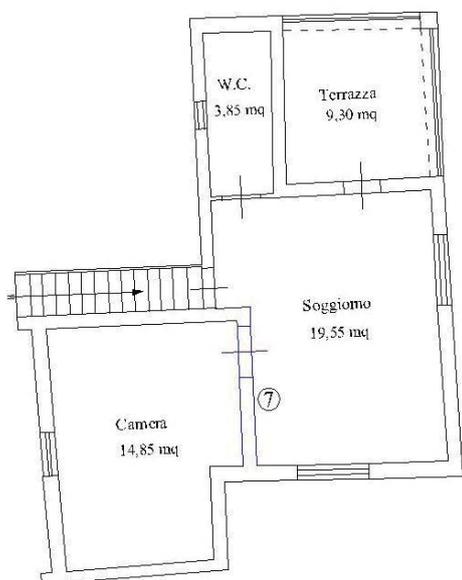
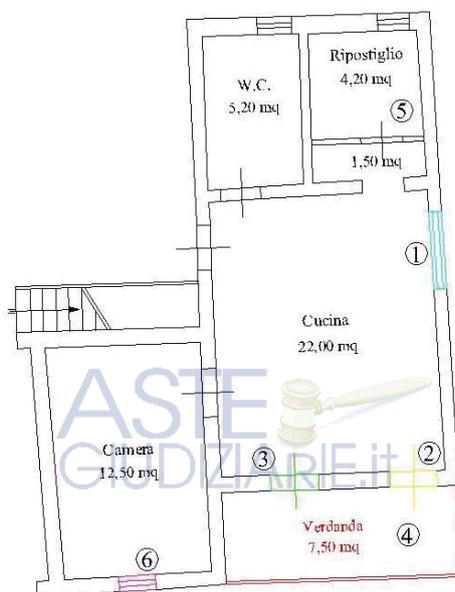
PLANIMETRIE IMMOBILE "LOTTO 1" RELATIVE ALLO STATO ATTUALE CON INDICAZIONE GRAFICA DELLE DIFFORMITA' RISCOSTRATE CON LA PLANIMETRIA CATASTALE

1. La zona cucina è stata adibita nel locale che si ha subito dopo l'ingresso che doveva essere adibita a soggiorno. E' stata chiusa la finestra che si trovava nel muro perimetrale di fronte il portone d'ingresso, ed anche è stato chiuso il vano porta che si trovava nel muro perimetrale lato destro entrando, ed è stato realizzato, sempre nello stesso muro perimetrale, dove era presente una finestra, un vano porta che permette di entrare nel locale veranda;
2. il locale veranda, a cui si accede tramite il vano porta realizzato nella cucina, in sostituzione della finestra, precedentemente descritta;
3. il ripostiglio realizzato in sostituzione alla cucina, così come rappresentato nella planimetria catastale, ed inoltre anche un vano antistante di piccola superficie;
4. la finestra della camera da letto in sostituzione alla porta, collocata nella parete perimetrale entrando a sinistra.

Inoltre si è potuto constatare che le dimensioni del W.C. e del locale ripostiglio (ex cucina nella planimetria catastale), sono maggiori in lunghezza rispetto alla planimetria catastale ed inoltre la porta d'ingresso risulta allo stato attuale più vicina al corpo scala esterno, rispetto sempre alla planimetria catastale.

1. Nel piano primo vi è un' unica difformità tra la planimetria catastale dell'immobile rispetto allo stato attuale, che consiste nello spostamento verso destra del muro divisorio, e quindi anche del vano porta, tra camera e soggiorno.

- ① — Finestra non esistente allo stato attuale
- ② — Vano porta non esistente allo stato attuale
- ③ — Vano porta in sostituzione di una finestra
- ④ — Locale Veranda esistente allo stato attuale
- ⑤ — Locale Ripostiglio in sostituzione della cucina
- ⑥ — Finestra in sostituzione di vano porta
- ⑦ — Spostamento verso destra del muro divisorio

I costi necessari per l'adeguamento della pianta catastale allo stato effettivo dei luoghi, da effettuarsi presso l'Agenzia del Territorio attraverso la procedura Docfa, comprensivi di competenze ed imposte catastali, ammontano a circa € 600,00 e che andranno detratti dal valore di stima.

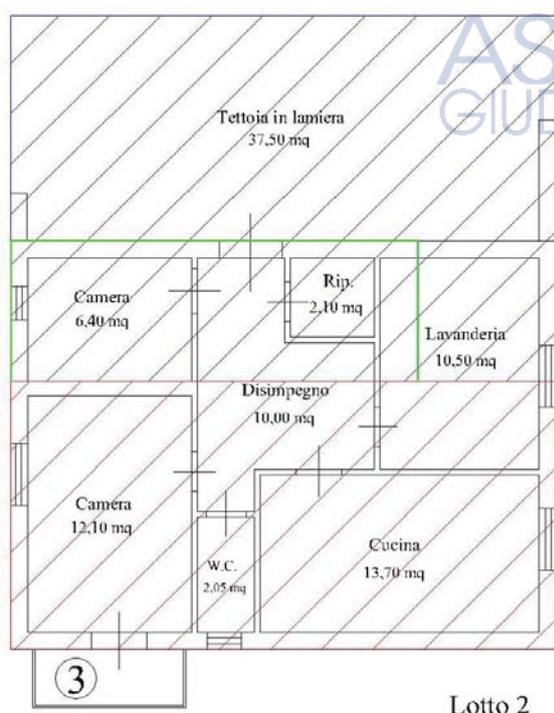
PLANIMETRIA IMMOBILE "LOTTO 2" RELATIVA ALLO STATO ATTUALE CON INDICAZIONE GRAFICA DELLE DIFFORMITÀ RISCONTRATE CON LA PLANIMETRIA CATASTALE

Difformità riscontrate tra planimetria catastale e stato attuale
