## Tribunale di Termini Imerese

### PROCEDURA DI ESECUZIONE IMMOBILIARE

### PERIZIA

#### RAPPORTO DI VALUTAZIONE

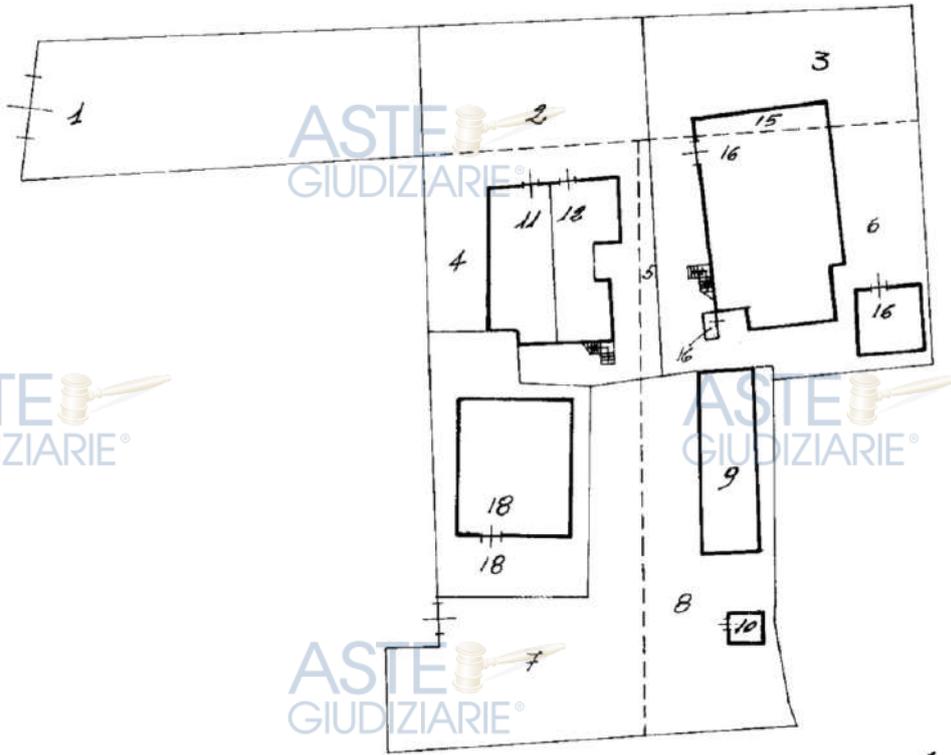
**Stralcio elaborato planimetrico, prot. n. C01449 del 17/05/1999**

È opportuno precisare che nell'elaborato planimetrico depositato in catasto in data 17/05/1999, prot. n. C01449, i sub 1-7-8 (corte), sub 9 (parcheggio), sub 10 (autoclave) sono stati indicati come beni comuni non censibili all'unità immobiliare identificata con il sub 18 facente parte di altro lotto di vendita della stessa procedura, con i sub 15-16-17 che rappresentano unità immobiliari di altri soggetti non esecutati, con i sub 11-12-13-14 che identificano gli immobili staggiti del presente lotto (*vedi figura n. 1 – stralcio elaborato planimetrico*).

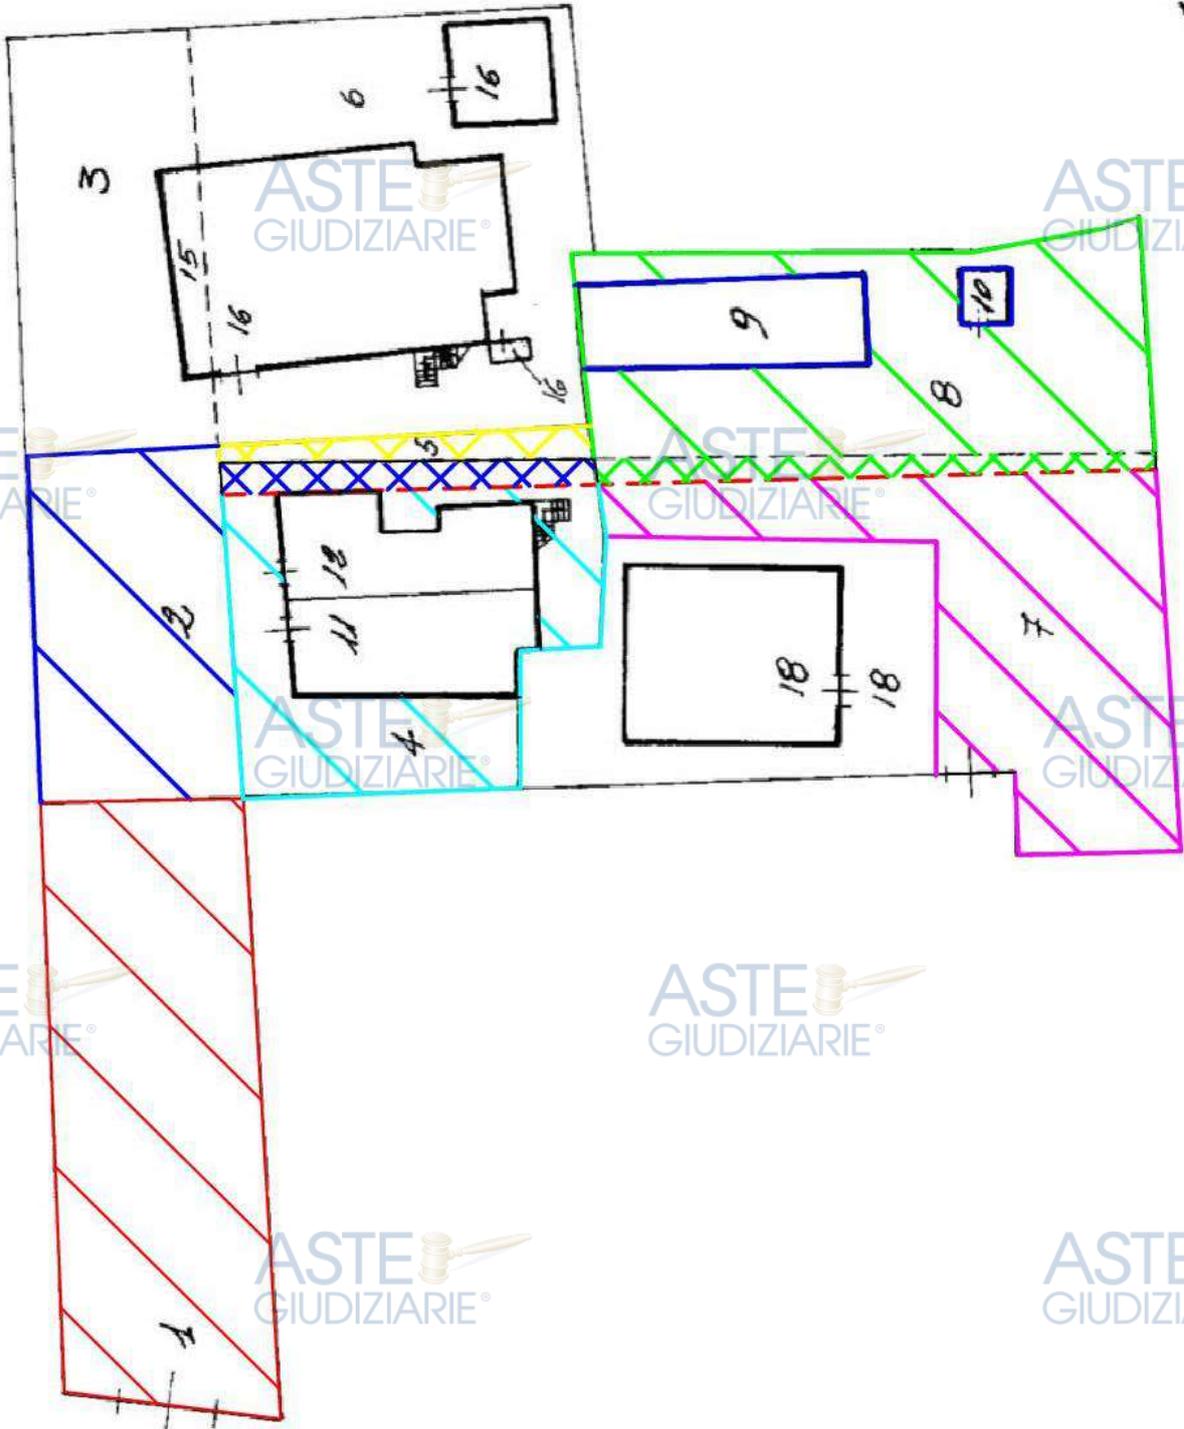
**Stralcio elaborato planimetrico, prot. n. C01449 del 17/05/1999, con evidenza dei beni comuni non censibili e delle rispettive proprietà.**

Altresì, si evidenzia che il sub 7 per una porzione e i sub 8-9-10 per l'intero, ricadono in area appartenente ad altro soggetto non esecutato. Il sub 1 ricade per intero in

Sub 7 - porzione corte di pertinenza esclusiva del sub 18 (sub 7 diritto di piena proprietà per la quota di 1/1 in favore dell'esecutata)

Sub 7 - porzione corte di pertinenza esclusiva del sub 18 (sub 7 diritto di piena proprietà per la quota di 1/1 in favore di altro soggetto non esecutato)

Sub 8 - bene comune non censibile ai sub da 11 a 18 (sub 8 diritto di piena proprietà per la quota di 1/1 in favore di altro soggetto non esecutato)

Sub 4 - porzione corte di pertinenza esclusiva dei sub da 11 a 18 (sub 4 diritto di piena proprietà per la quota di 1/1 in favore dell'esecutata)

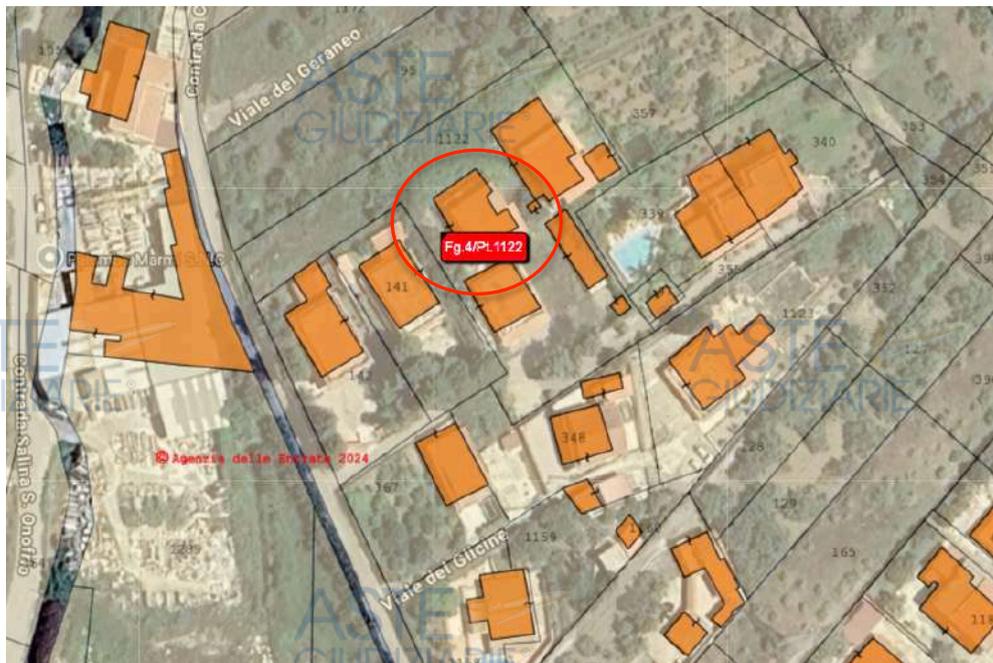
Figura 2

Al fine dell'esatta individuazione delle unità immobiliari oggetto di pignoramento, si riporta una sovrapposizione della foto satellitare con la mappa catastale (vedi figura 2 sotto riportata) oltre una foto satellitare ingrandita (vedi figura 3 sotto riportata).

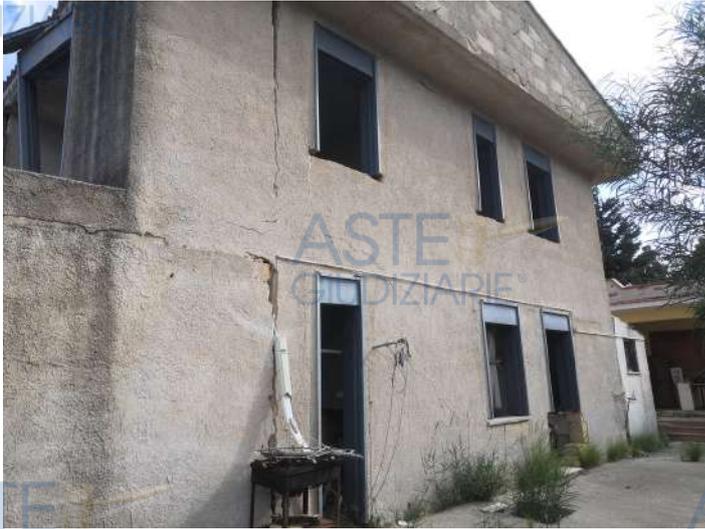
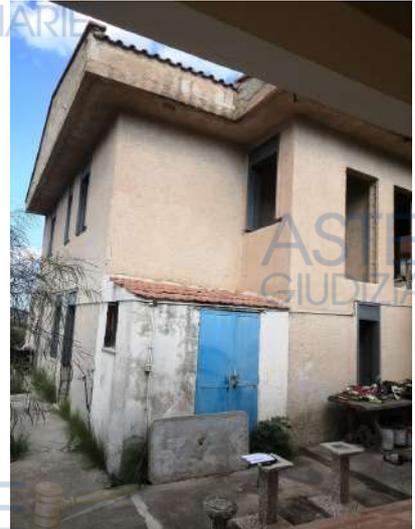
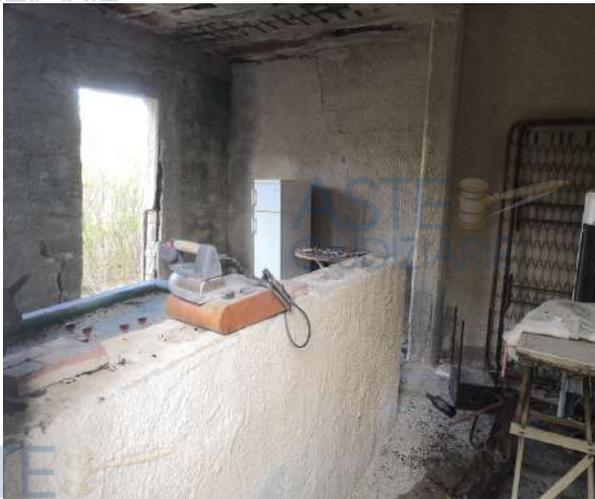
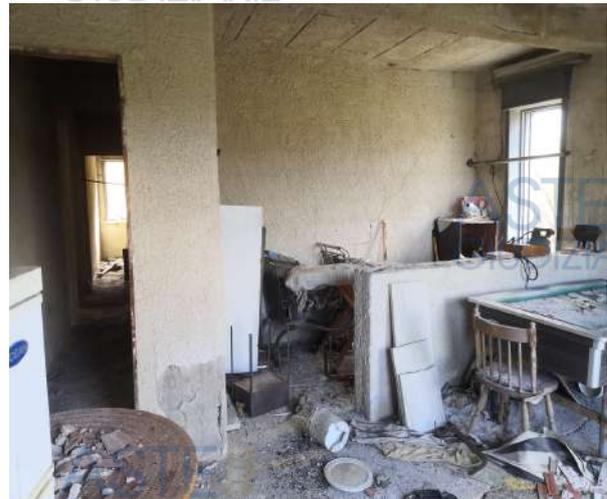
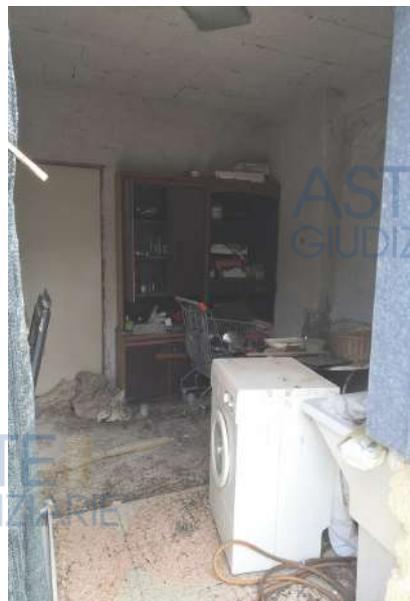
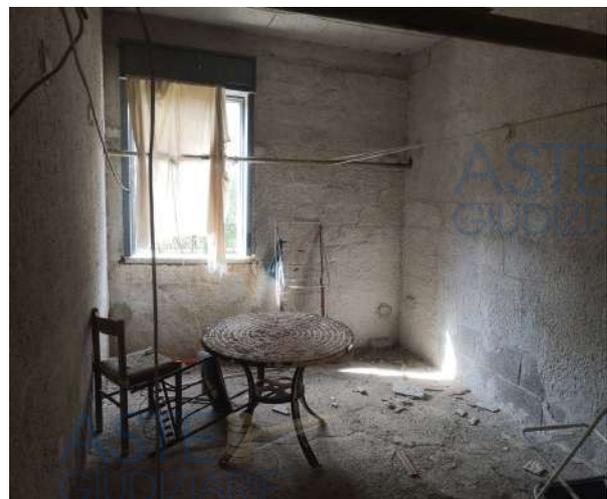
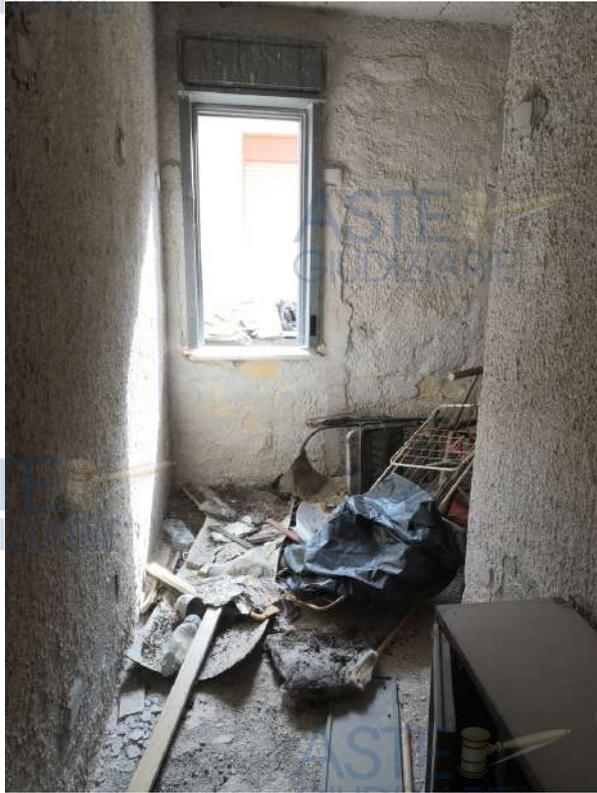
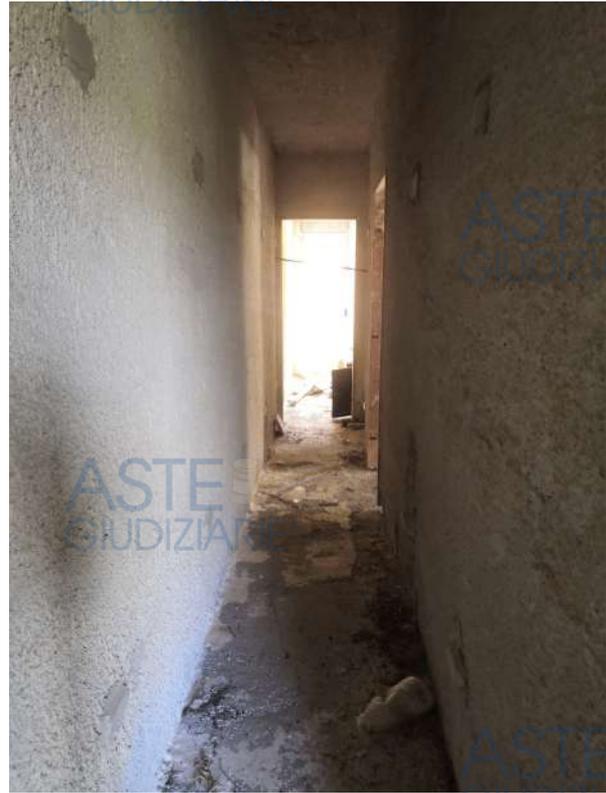
Esso è composto da quattro vani e un disimpegno, che rispetto alla planimetria a corredo del condono edilizio, dovrebbero assumere la destinazione di due camere da letto, una cucina-soggiorno, un disimpegno e un w.c.. In adiacenza al fabbricato è stato ricavato un ripostiglio con accesso dalla corte esterna. Per la visione completa delle fotografie (*vedi primo fascicolo allegati al punto n. 7: fascicolo reperto fotografico*).

Internamente l'immobile si presenta con un pessimo stato di manutenzione. Sono presenti tracce di infiltrazioni di acqua provenienti dai piani superiori, oltre umidità ascendente nei muri di tombagnatura. L'altezza netta interna è di m 2,93 circa. E' stata predisposta la planimetria dello stato reale dei luoghi (vedi anteprima planimetria n. 1).

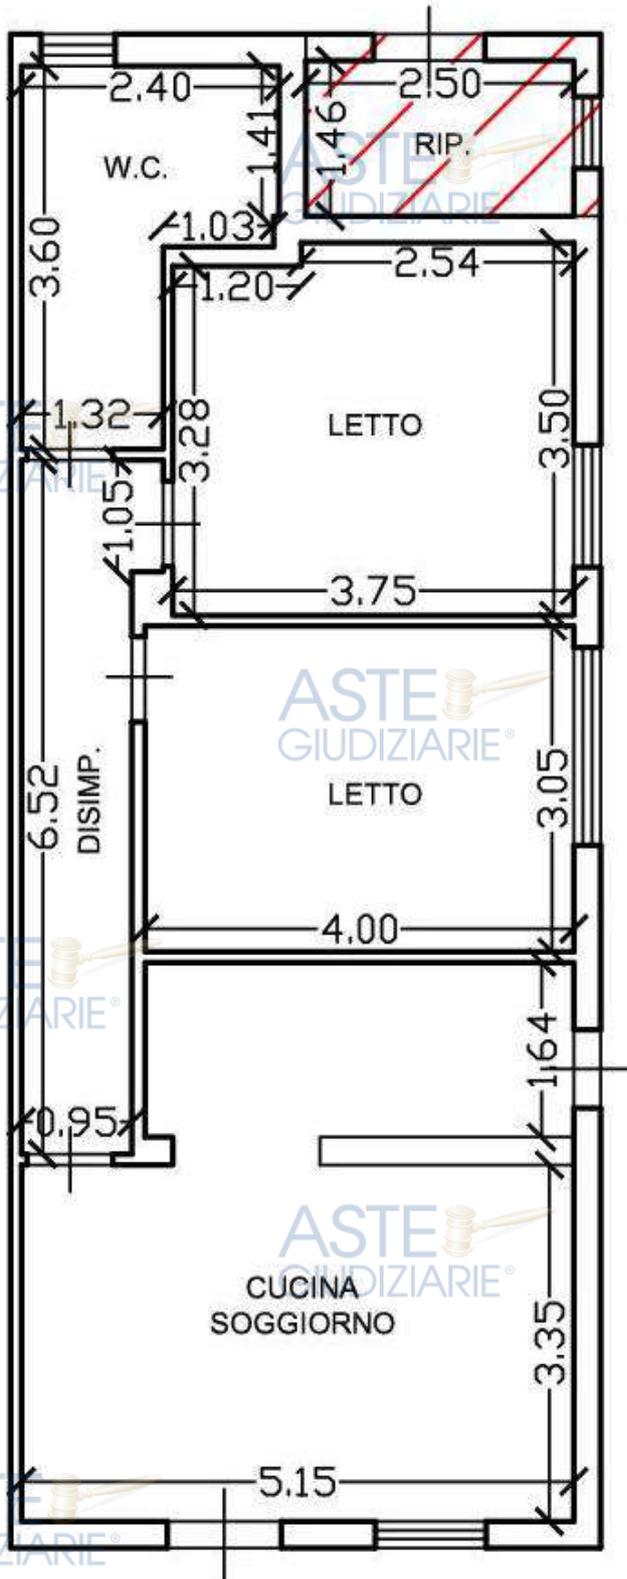
**Planimetria stato attuale**

E' stata predisposta la planimetria dello stato reale dei luoghi.

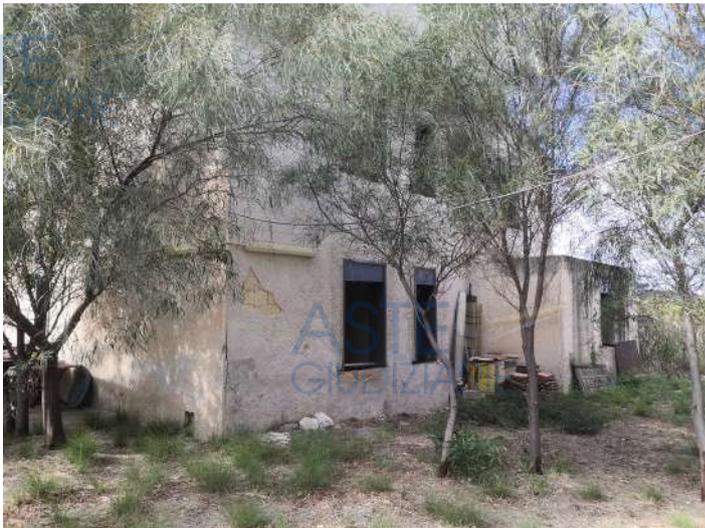
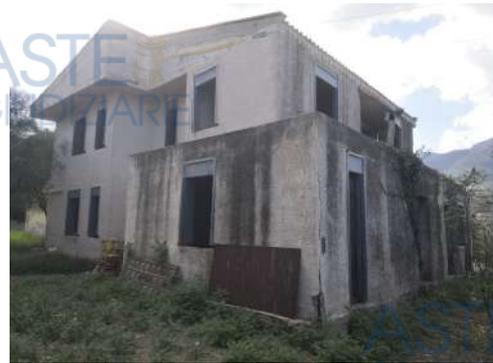
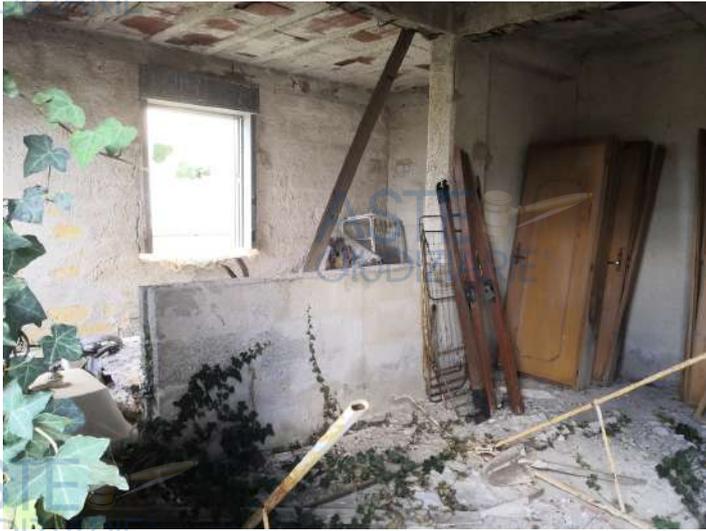
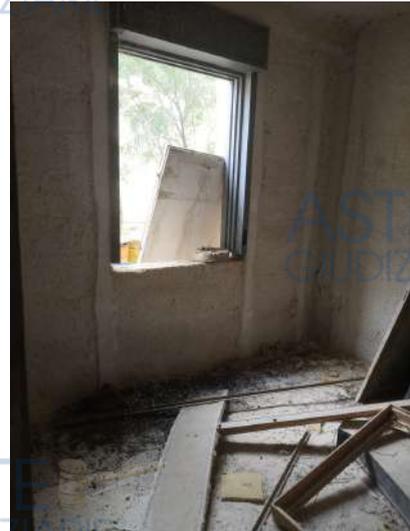
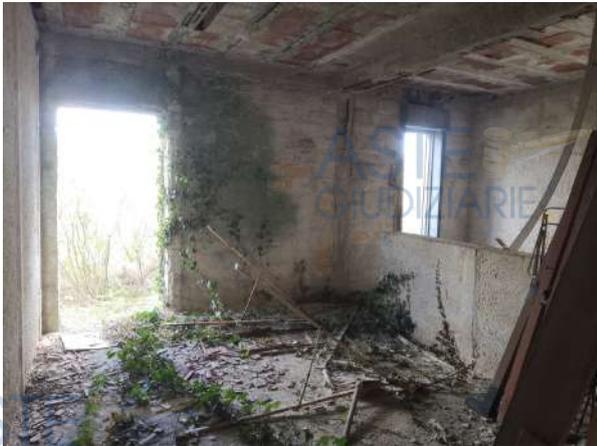
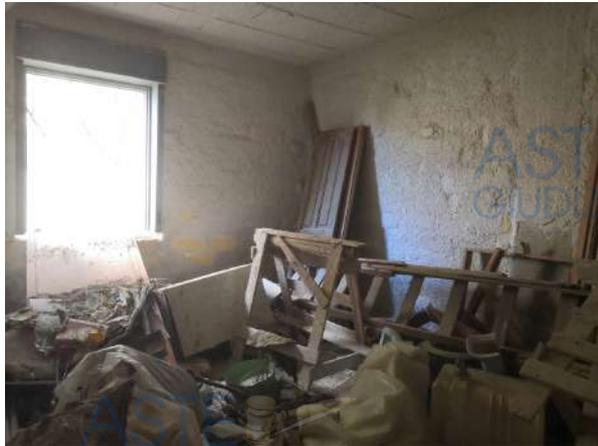
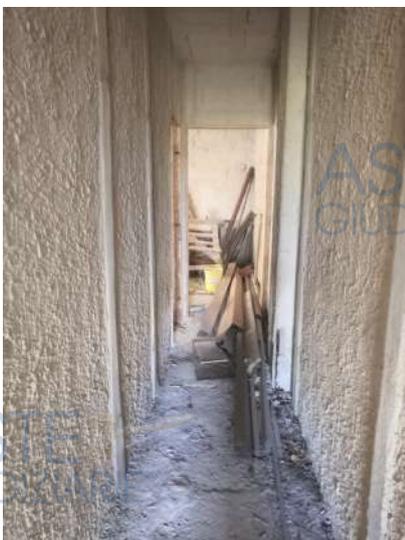
Esso è composto da quattro vani e un disimpegno, che rispetto alla planimetria a corredo del condono edilizio, dovrebbero assumere la destinazione di una camera da letto, una cucina-soggiorno, un disimpegno, un ripostiglio e un w.c.. Per la visione completa delle fotografie (vedi primo fascicolo allegati al punto n. 7: fascicolo reperto fotografico).

Internamente l'immobile si presenta con un pessimo stato di manutenzione. Sono presenti tracce di infiltrazioni di acqua provenienti dai piani superiore, oltre umidità ascendente nei muri di compagnatura. L'altezza netta interna è di m 2,93 circa.

Pertanto l'abuso edilizio riscontrato, consistente nella realizzazione del magazzino adiacente l'unità immobiliare censita in catasto con il sub 12, dovrà essere demolito e lo stato dei luoghi dovrà essere ripristinato. La spesa per la messa in pristino è di € 1.500,00 circa.

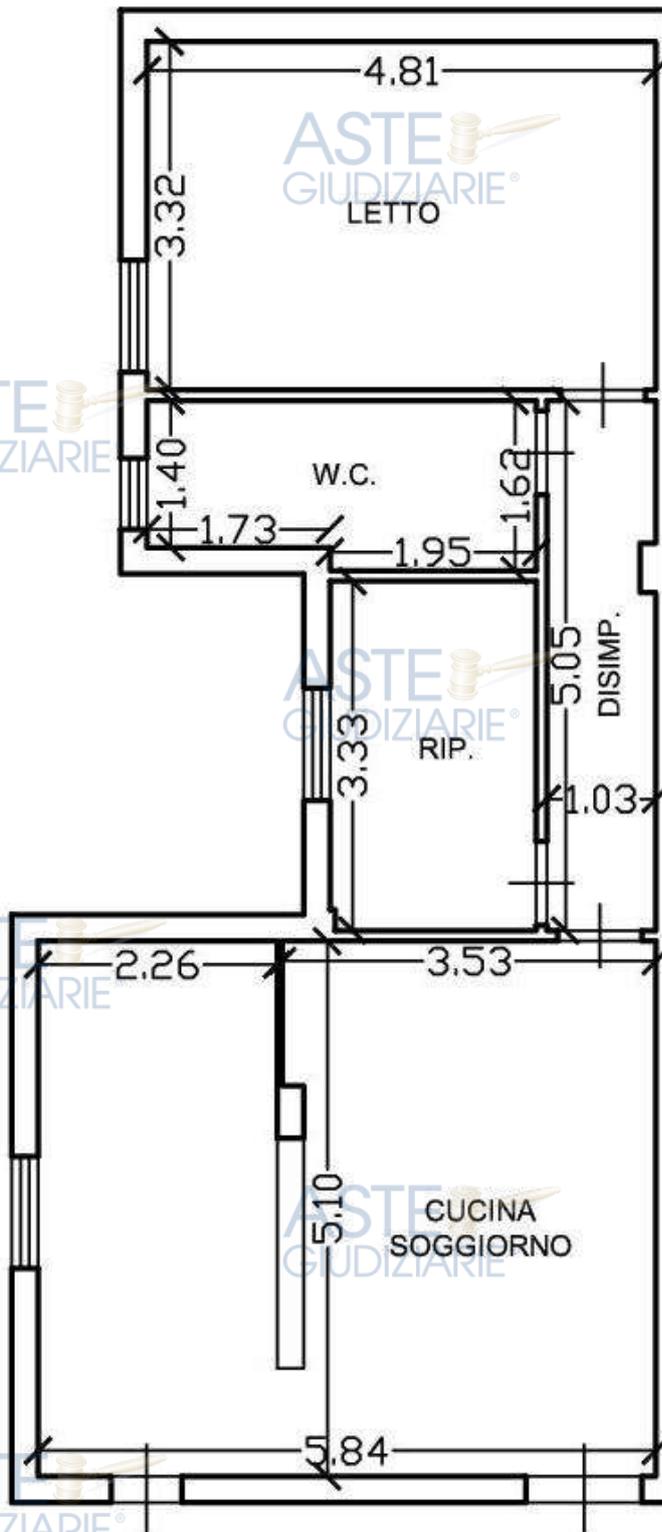
**Planimetria stato attuale**

E' stata predisposta la planimetria dello stato reale dei luoghi.

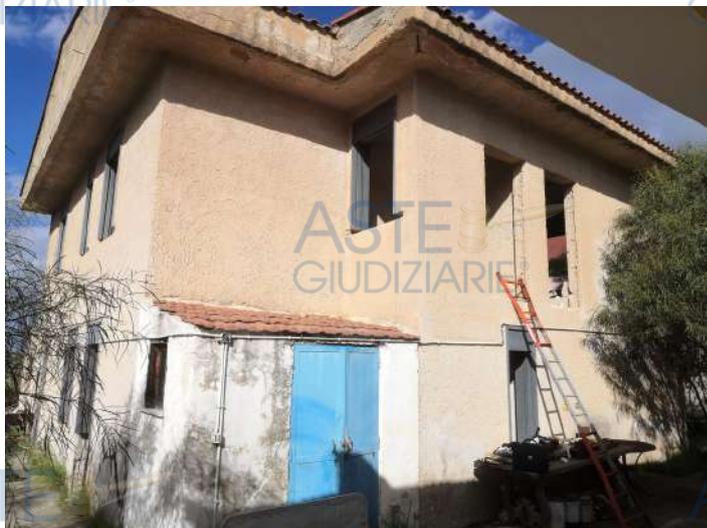
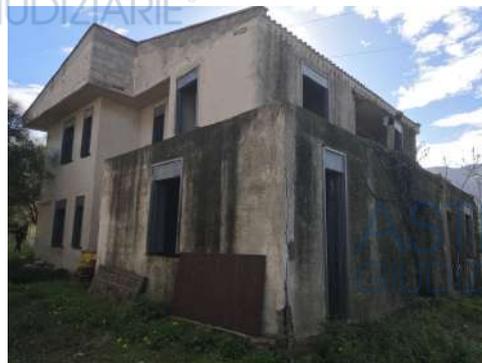
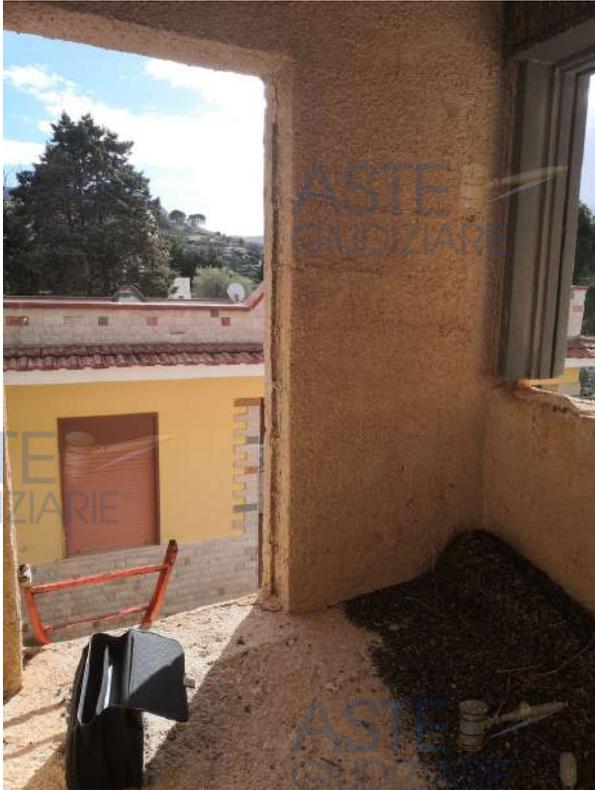
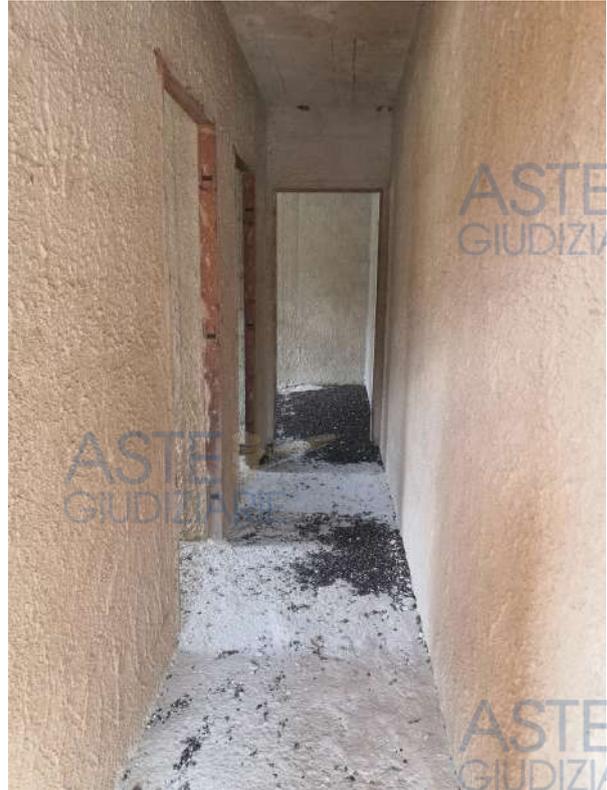
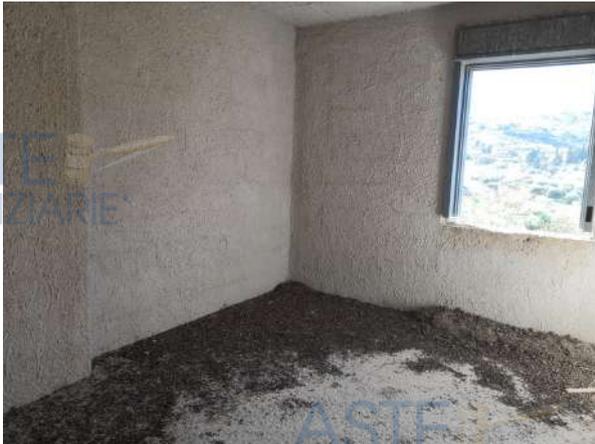
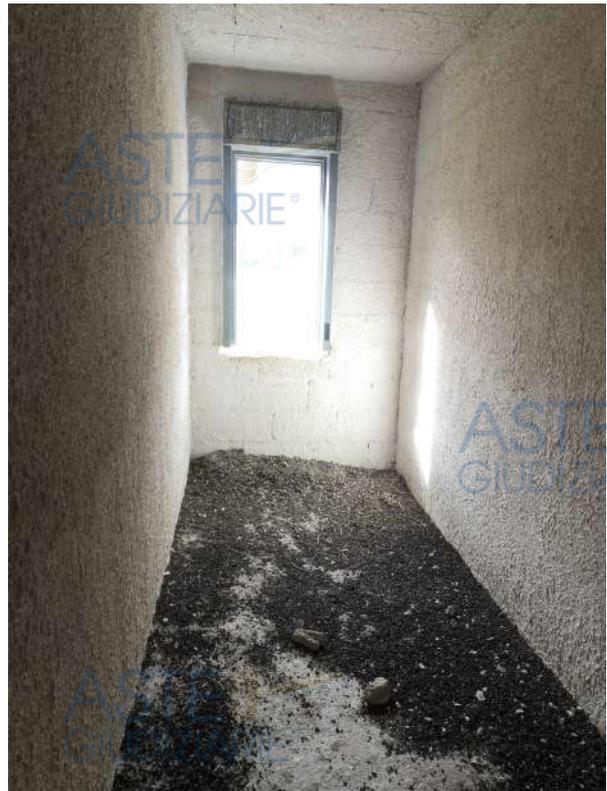
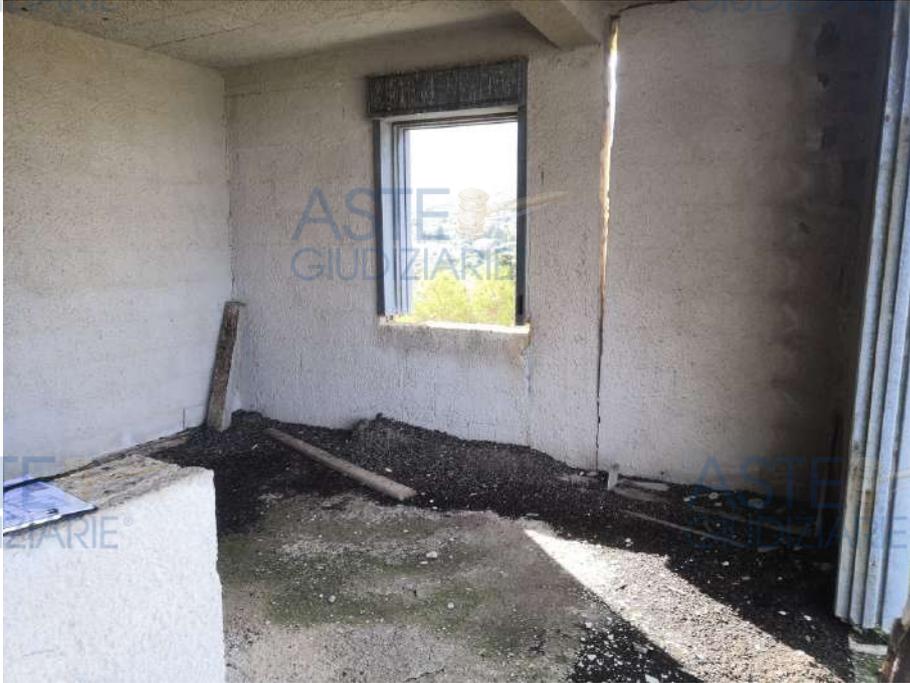
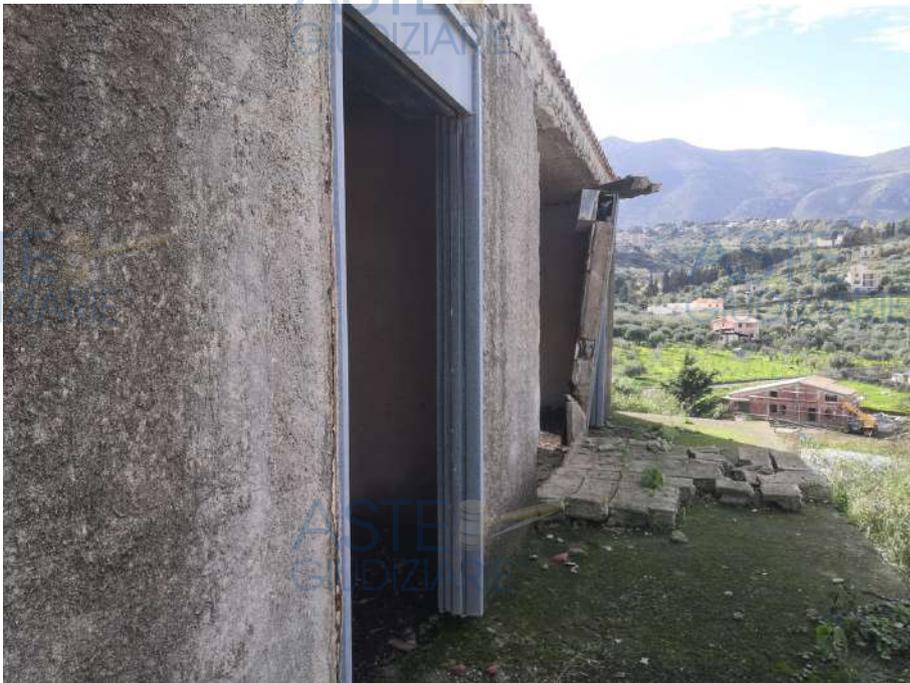
Esso è composto da tre vani e due disimpegni, che rispetto alla planimetria a corredo del condono edilizio, dovrebbero assumere la destinazione di una camera da letto, una cucina-soggiorno, due disimpegni, un w.c. e un terrazzo. Per la visione completa delle fotografie (vedi primo fascicolo allegati al punto n. 7: fascicolo reperto fotografico).

Internamente l'immobile si presenta con un pessimo stato di manutenzione. Sono presenti tracce di infiltrazioni di acqua provenienti dalla copertura e inoltre parte della tompagnatura della cucina è stata oggetto di crollo. L'altezza netta interna è di m 3,00 circa.

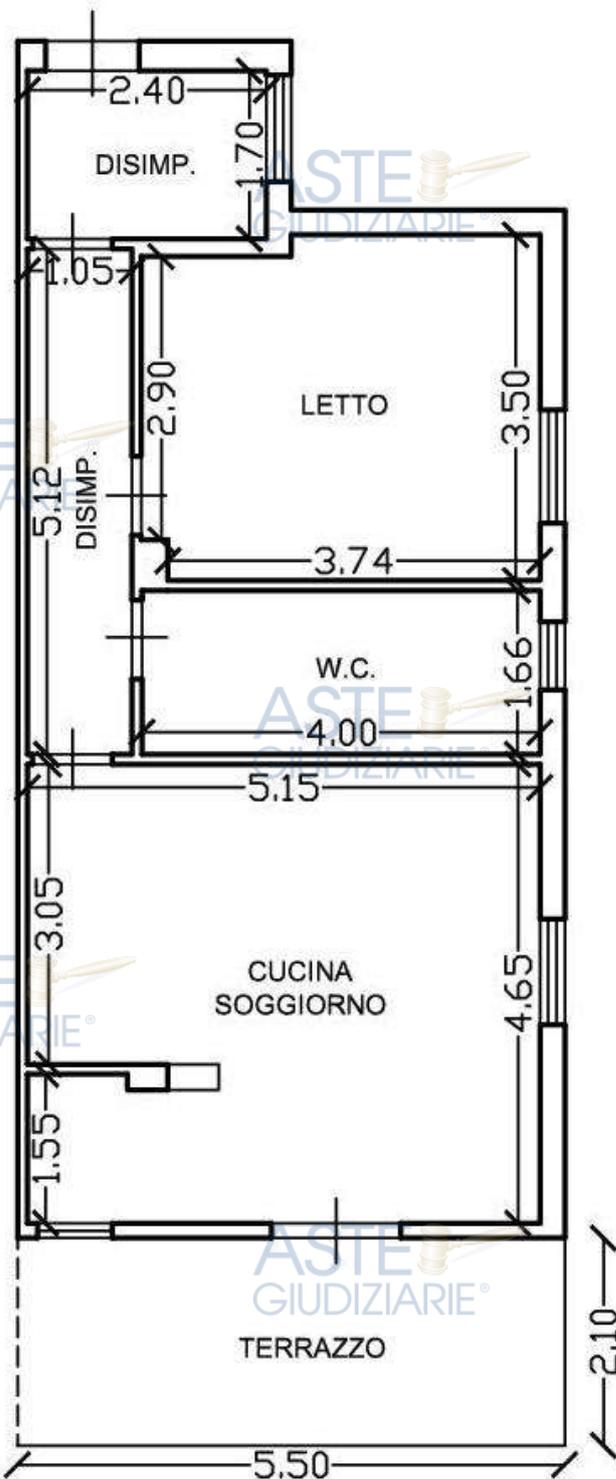
**Planimetria stato attuale**

E' stata predisposta la planimetria dello stato reale dei luoghi.

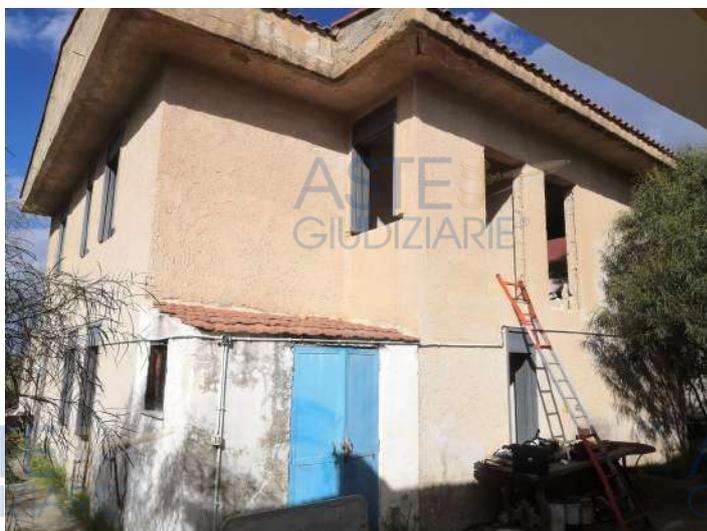
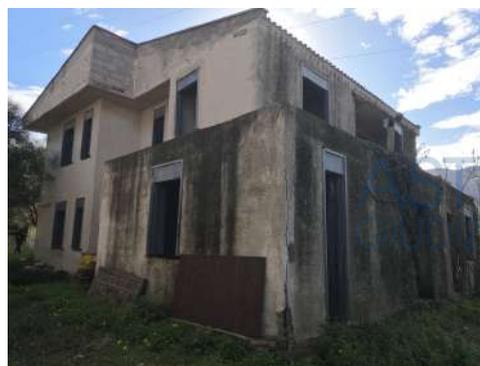
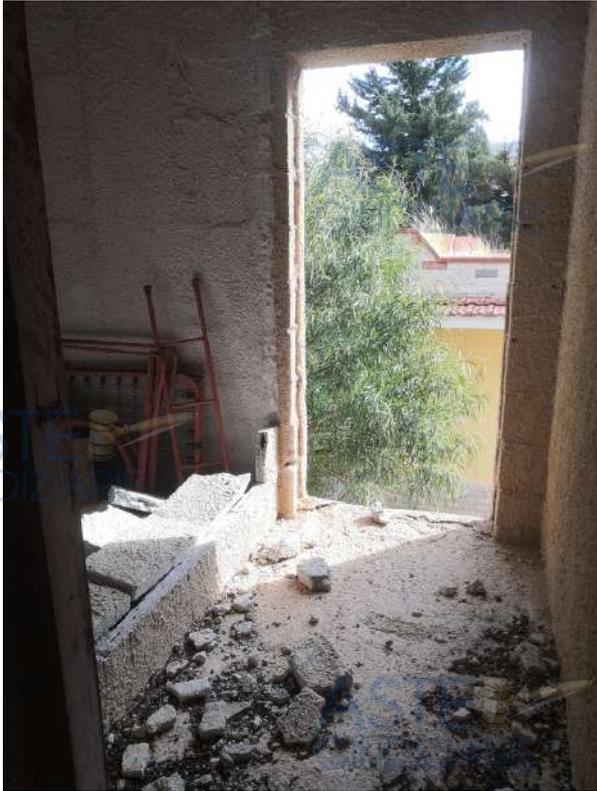
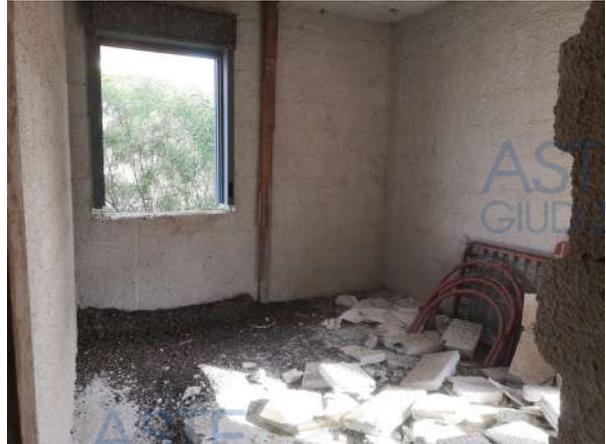
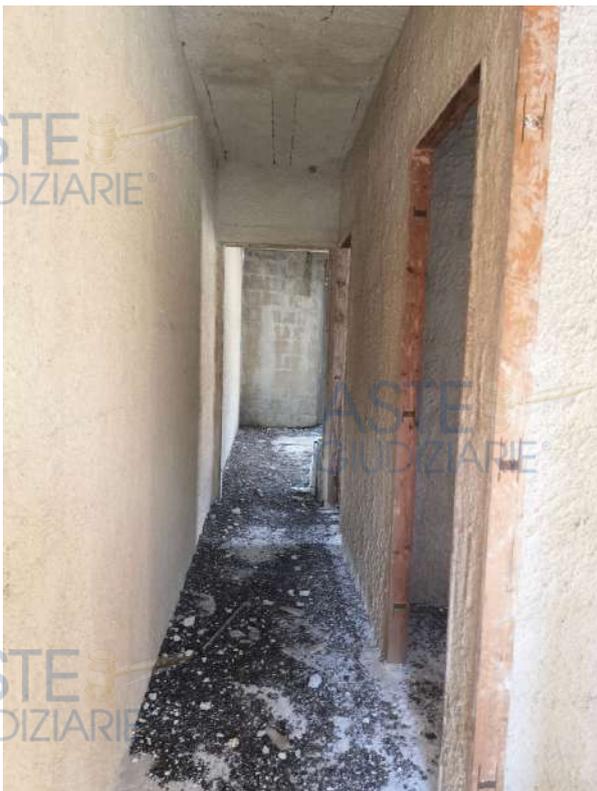
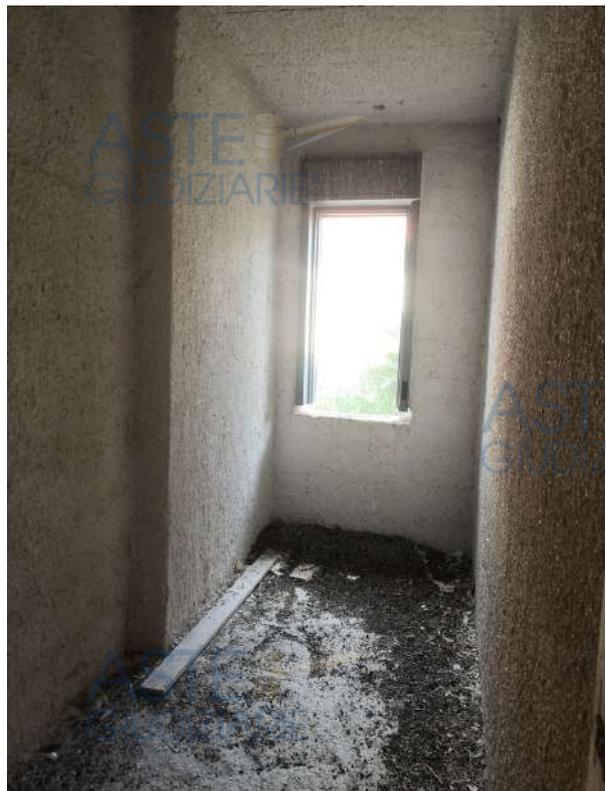
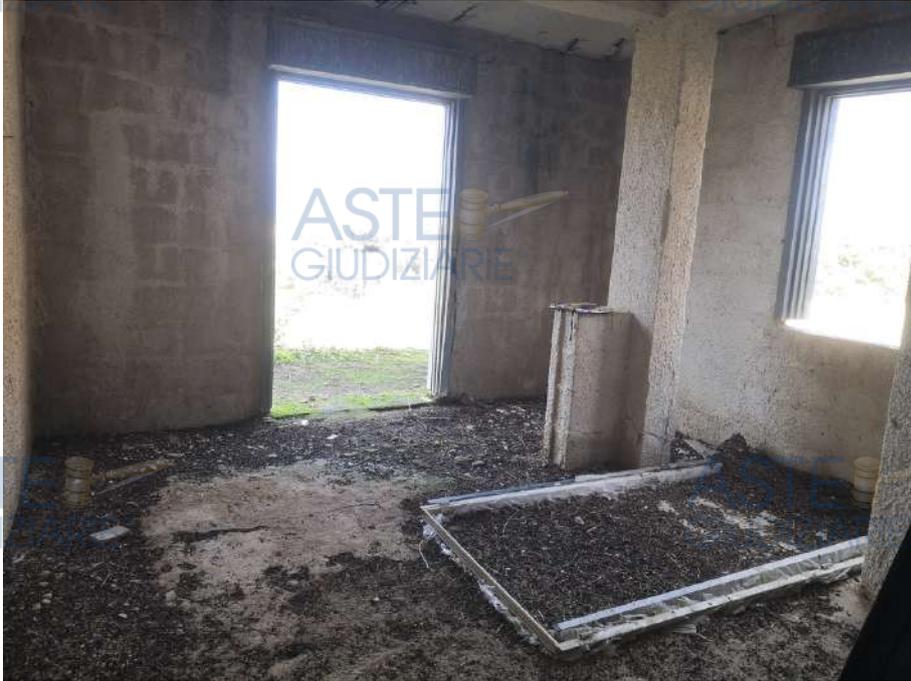
Esso è composto da quattro vani e due disimpegni, che rispetto alla planimetria a corredo del condono edilizio, dovrebbero assumere la destinazione di una camera da letto, una cucina-soggiorno, due disimpegni, un w.c., un ripostiglio e un terrazzo. Per la visione completa delle fotografie (vedi primo fascicolo allegati al punto n. 7: fascicolo reperto fotografico).

Internamente l'immobile si presenta con un pessimo stato di manutenzione. Sono presenti tracce di infiltrazioni di acqua provenienti dalla copertura e inoltre parte del muro interno che separa il disimpegno dalla camera da letto è crollato. L'altezza netta interna è di m 3,00 circa.

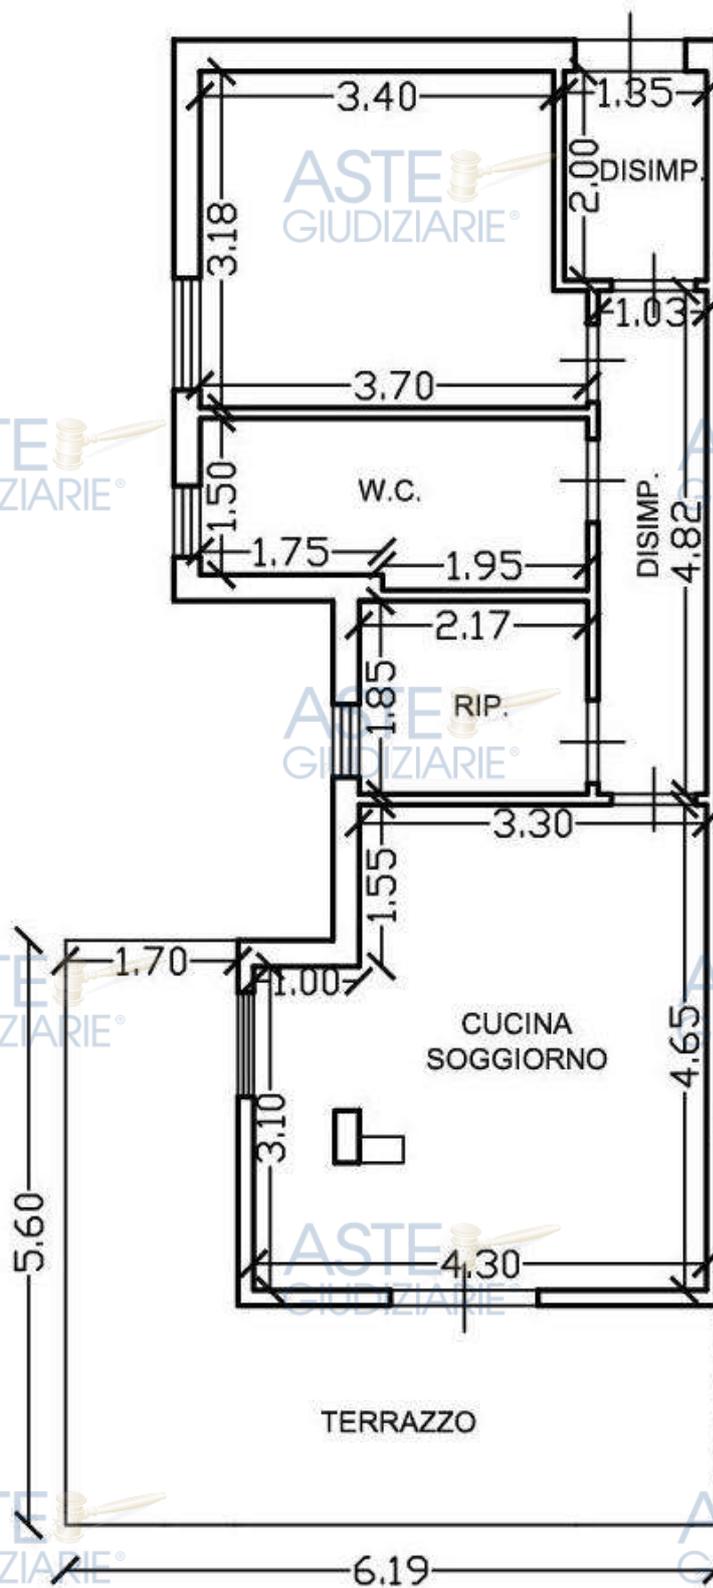
**Planimetria stato attuale**

E' stata predisposta la planimetria dello stato reale dei luoghi.

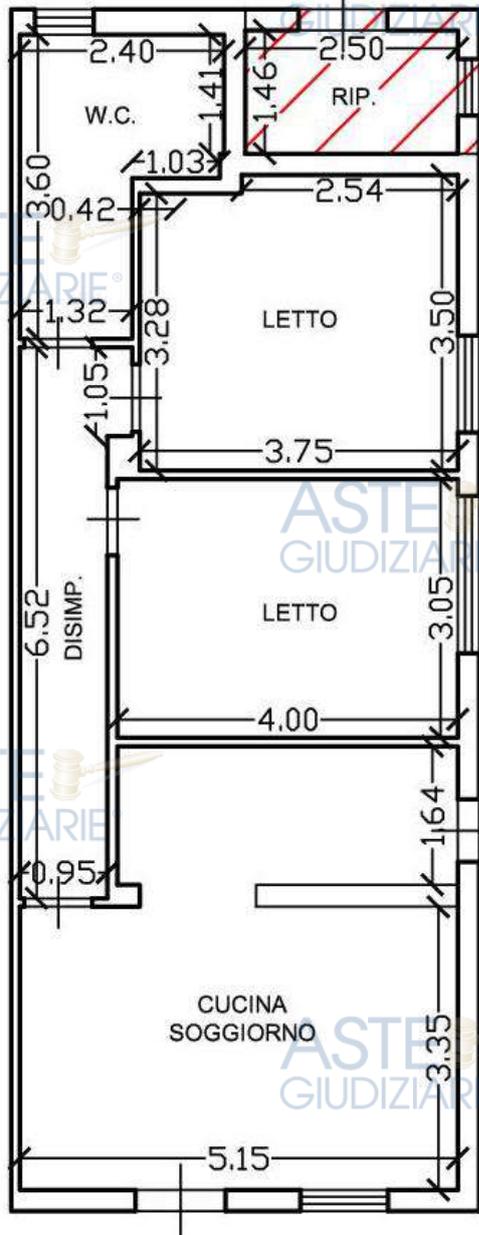
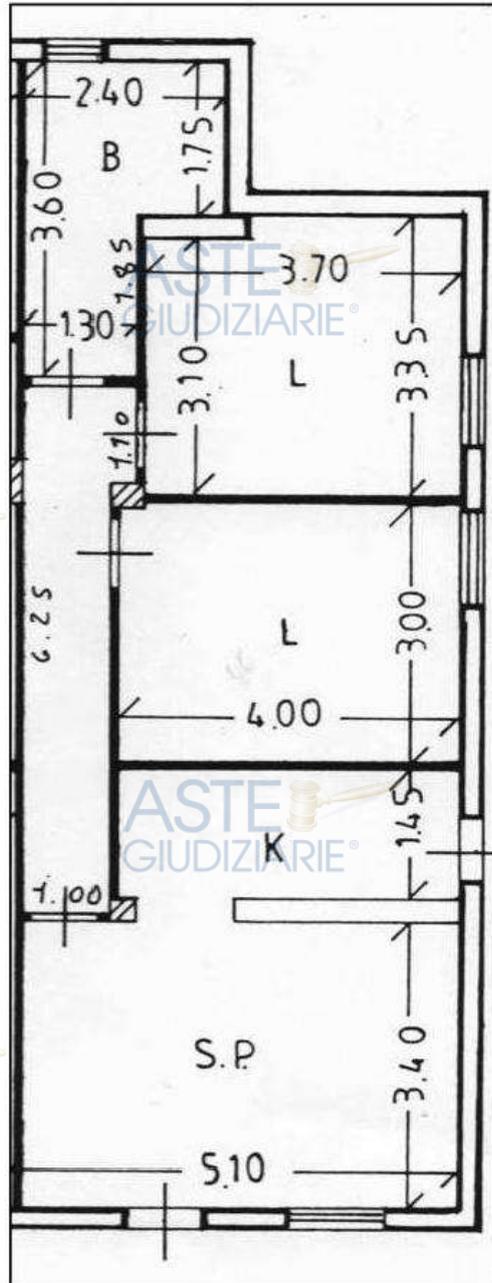
**Planimetria stato attuale con confronto del progetto architettonico – SUB 11.**

Analizzando il rilievo effettuato presso le unità immobiliari pignorate, con i grafici di progetto contenuti negli elaborati tecnici a corredo della pratica di condono edilizio, sono state riscontrate delle difformità riguardanti la distribuzione interna, verosimilmente scaturite da un'errata rappresentazione grafica dei cespiti. È stata inoltre accertata la realizzazione di un piccolo magazzino ubicato nella corte di pertinenza del fabbricato in questione, censita in catasto con il sub 4.

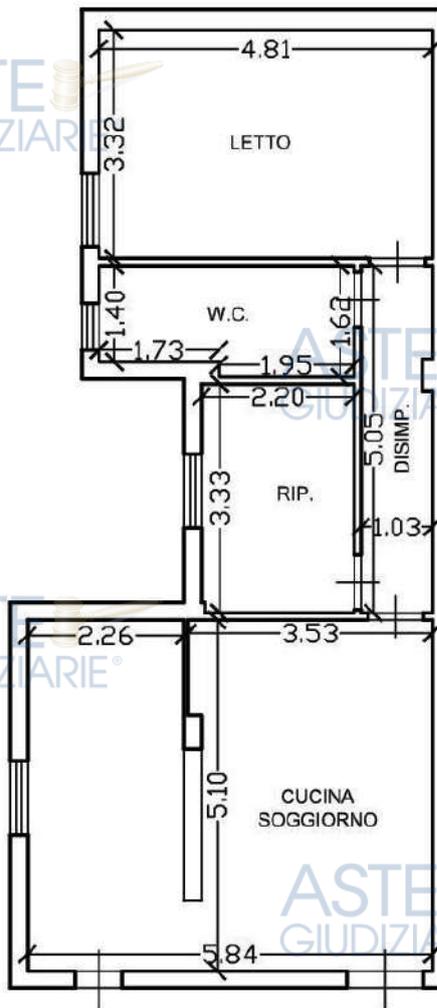
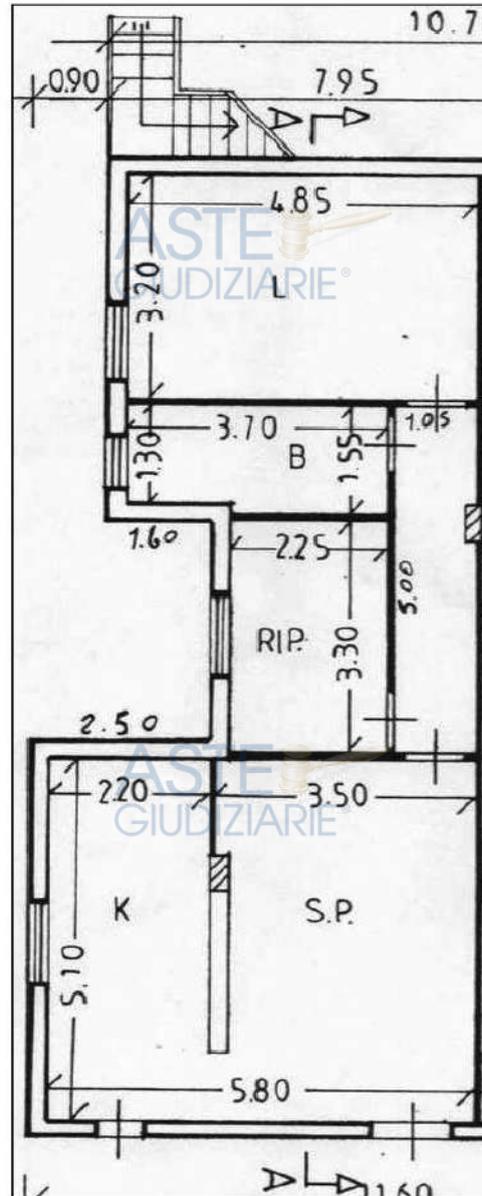
**Planimetria stato attuale con confronto del progetto architettonico – SUB 12.**

magazzino adiacente l'unità immobiliare censita in catasto con il sub 12, non è possibile applicare la sanatoria edilizia ai sensi degli art. 36, 37 e 46 del D.P.R. 6 giugno 2001, n. 380, recepiti nella Regione Sicilia con la L.R. 10 agosto 2016, n. 16 e s.m.i., poiché in contrasto con i dettami normativi. Per la discrasia riscontrata inerente la distribuzione interna di tutti i cespiti staggiti, l'aggiudicatario dovrà ripresentare l'elaborato architettonico e la relazione tecnica a firma di un tecnico abilitato.
