## Tribunale di Termini Imerese

### PROCEDURA DI ESECUZIONE IMMOBILIARE

### PERIZIA

#### RAPPORTO DI VALUTAZIONE

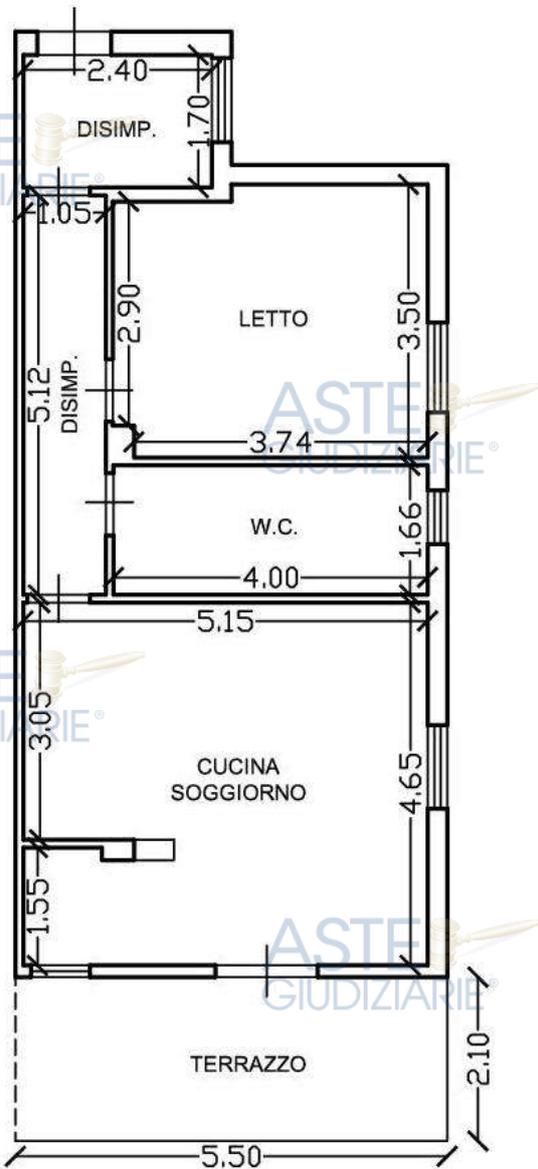
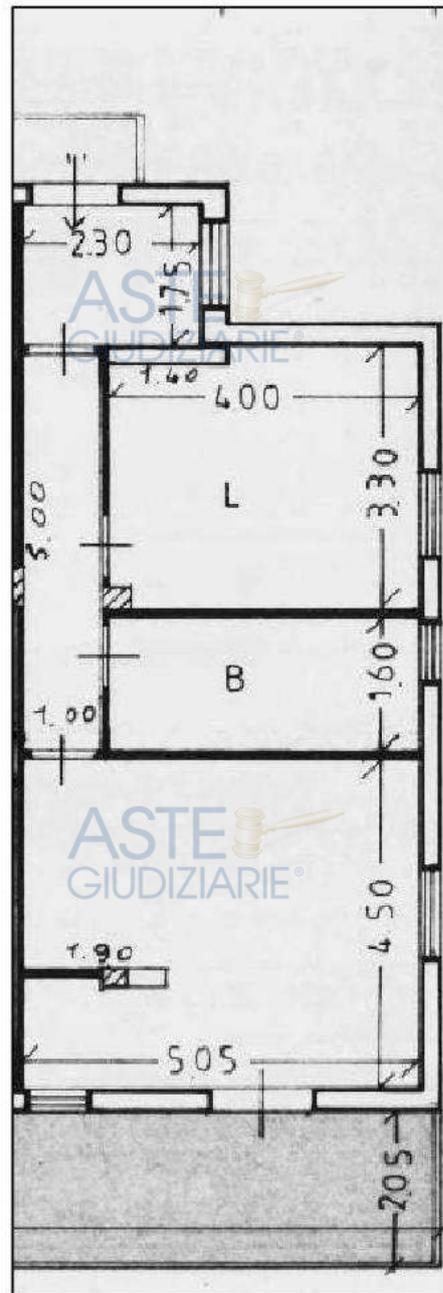
**Planimetria stato attuale con confronto del progetto architettonico – SUB 13.**

Analizzando il rilievo effettuato presso le unità immobiliari pignorate, con i grafici di progetto contenuti negli elaborati tecnici a corredo della pratica di condono edilizio, sono state riscontrate delle difformità riguardanti la distribuzione interna, verosimilmente scaturite da un'errata rappresentazione grafica dei cespiti. È stata inoltre accertata la realizzazione di un piccolo magazzino ubicato nella corte di pertinenza del fabbricato in questione, censita in catasto con il sub 4.
