TRIBUNALE DI TERMINI IMERESE

Perizia dell'Esperto ex art. 568 c.p.c. Arch. Castiglione Angelo Maria, nell'Esecuzione Immobiliare 42/2025 del R.G.E.

- **Bene N° 1** - Appartamento ubicato a Caccamo (PA) - Via Dante n. 57, interno DX, piano 2

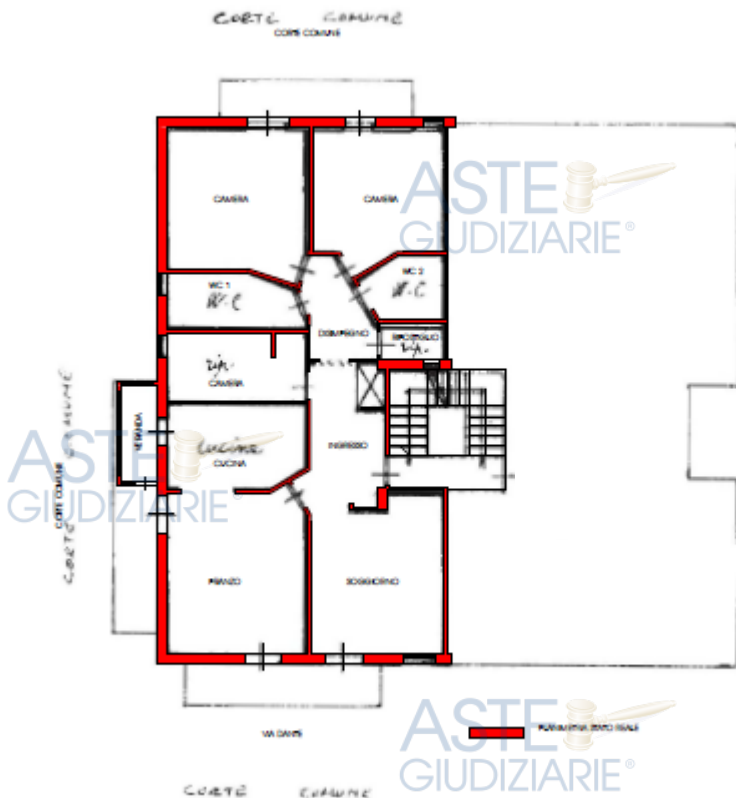
Non sussiste corrispondenza catastale.

Dalla sovrapposizione della planimetria dello stato dei luoghi e la planimetria catastale sono state riscontrate difformità relativamente alla mancata rappresentazione della veranda realizzata nel balcone lato ovest

Il costo, comprensivo di spese tecniche, per la regolarizzazione della difformità edilizia pari ad euro 2000,00 e per la regolarizzazione della difformità catastale, pari ad euro 500,00, è stato detratto nella determinazione del prezzo base d'asta.
