# TRIBUNALE DI TERMINI IMERESE

Perizia dell'Esperto ex art. 568 c.p.c. Ing. Caterina Giacona, nell'Esecuzione Immobiliare 48/2024 del R.G.E.

**Bene N° 1** - Immobile sito ad Alimena (PA), via Aldo Moro n.4, piano T (Coord. Geografiche: 37°41'20.91" N - 14° 6'44.95" E), identificato al N.C.E.U. al foglio 15, p.lle graffate 346, sub. 1 e 2;

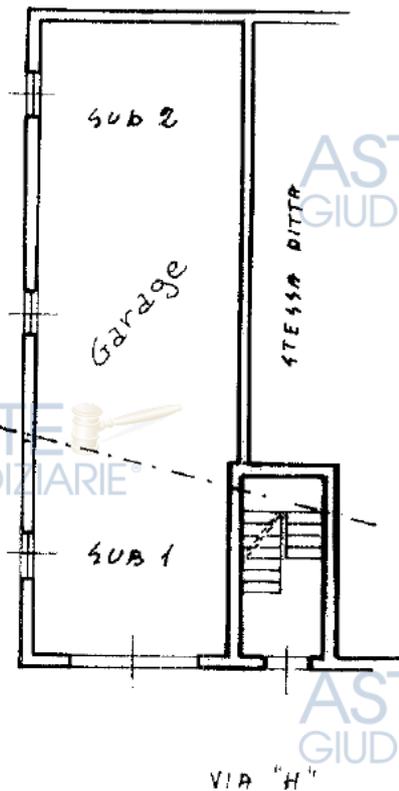
Figura 4 – Planimetria catastale abbinata alla p.lla 346 sub 1 e 2 graffate

Riguardo al bene 1, nel corso del sopralluogo si è avuto modo di appurare l'attuale consistenza dei luoghi. Dal confronto della planimetria catastale con quanto rilevato in sede di sopralluogo, si sono rilevate alcune lievi difformità sotto il profilo catastale consistenti in: realizzazione di un piccolo wc, apertura di una porta di comunicazione con vano scala condominiale e di una porta di collegamento con l'unità adiacente.

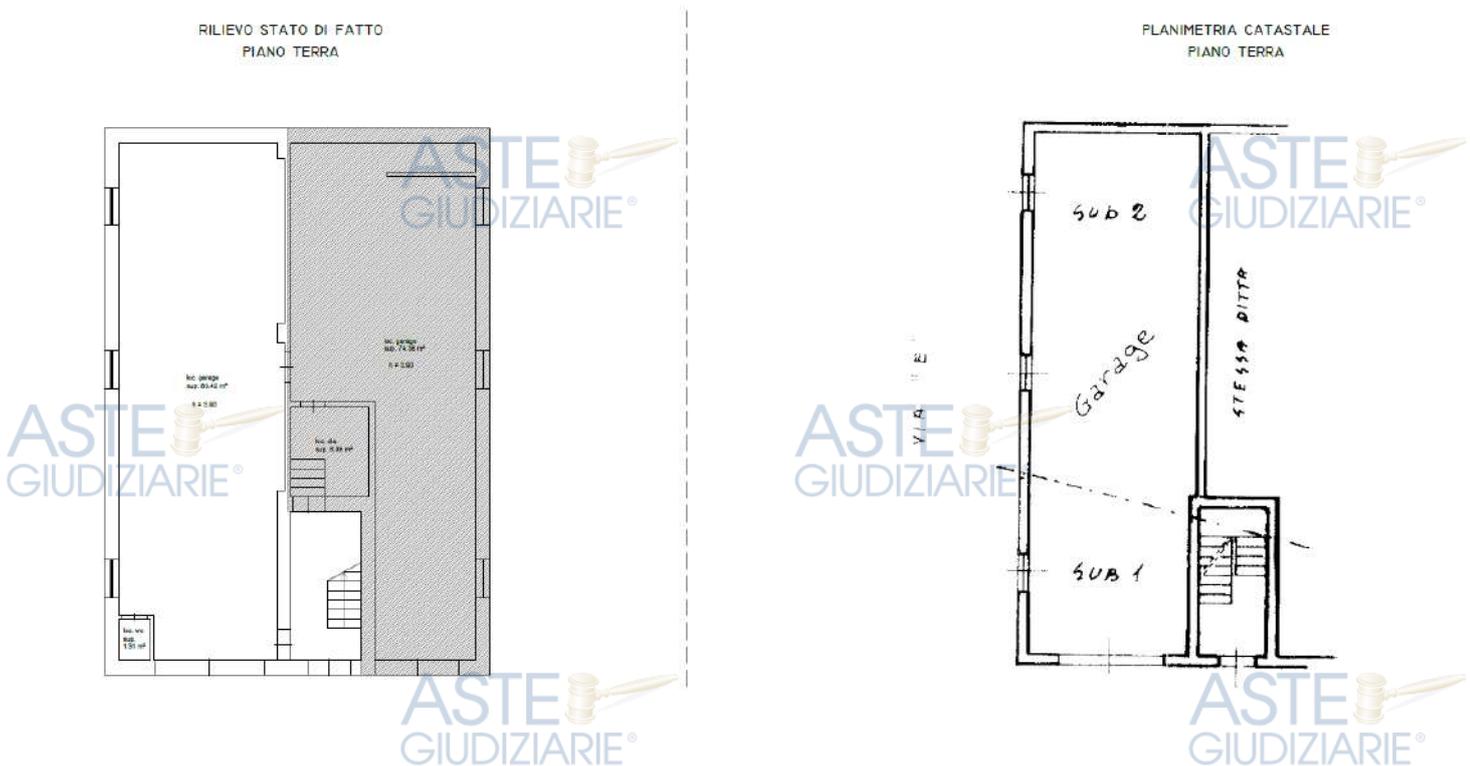
Figura 5 – Confronto rilievo stato di fatto con pln catastale (tav. G)

Per una visione di maggior dettaglio si rimanda alla planimetria catastale ed alla tav. G di confronto planimetria catastale con rilievo stato di fatto in allegato.

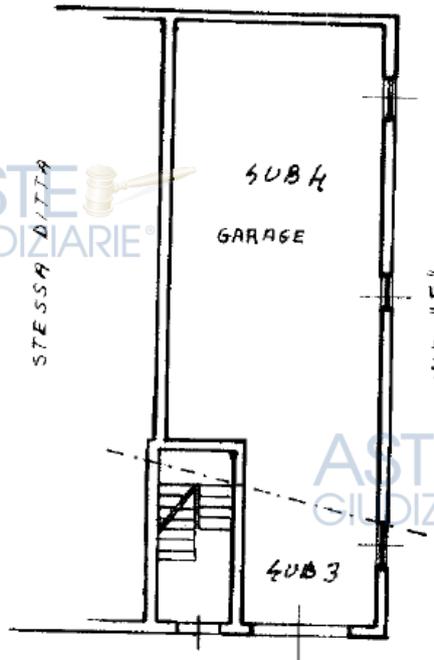
Figura 6 - Planimetria catastale abbinata alla p.lla 346 sub 3 e 4 graffate

Riguardo al bene 2, nel corso del sopralluogo si è avuto modo di appurare l'attuale consistenza dei luoghi. Dal confronto della planimetria catastale con quanto rilevato in sede di sopralluogo, si è rilevata una difformità sotto il profilo catastale consistenti in: apertura di una porta di comunicazione con vano scala condominiale sul primo pianerottolo della scala, la realizzazione di un locale di disimpegno col vano scala e la realizzazione di una porta di comunicazione diretta con l'unità adiacente.

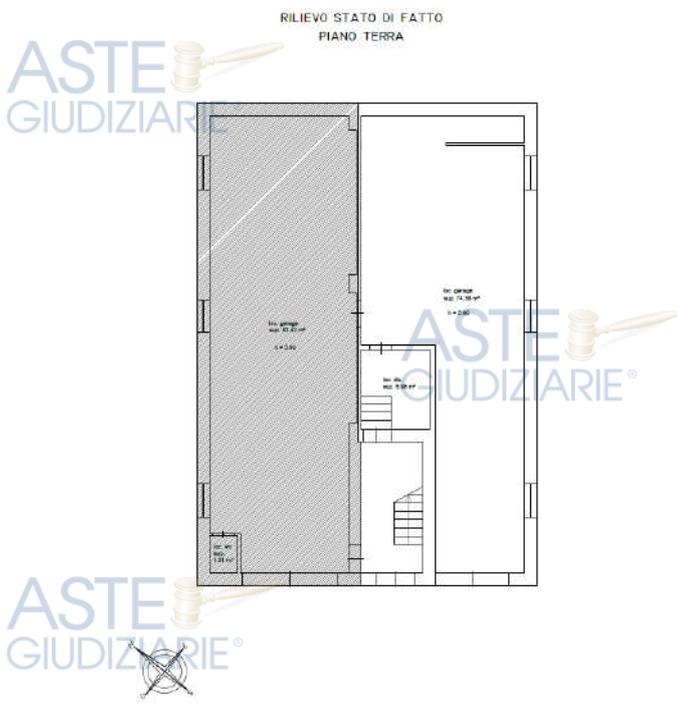
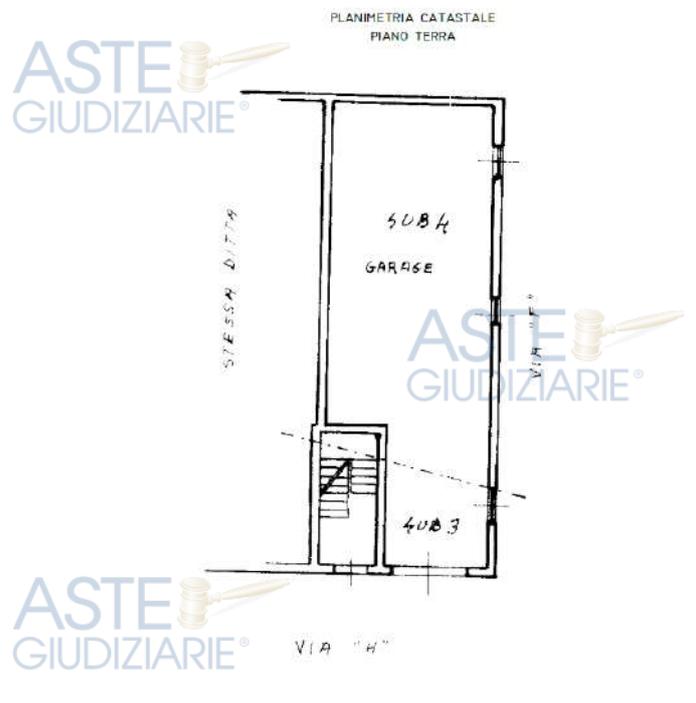
Figura 7 - Confronto rilievo stato di fatto con pln catastale (tav. H)

Per una visione di maggior dettaglio si rimanda alla planimetria catastale ed alla tav. H di confronto planimetria catastale con rilievo stato di fatto in allegato.

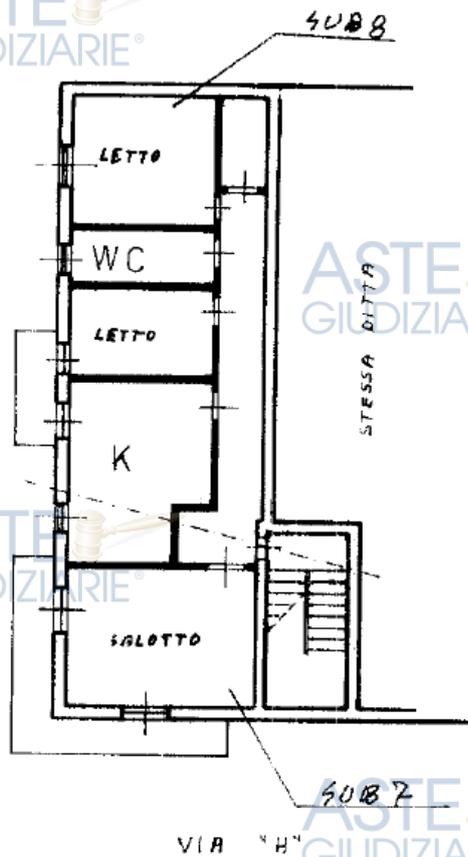
Figura 8 - Planimetria catastale abbinata alla p.lla 346 sub 7 e 8 graffate

Riguardo al bene 3, nel corso del sopralluogo si è avuto modo di appurare l'attuale consistenza dei luoghi. Dal confronto della planimetria catastale con quanto rilevato in sede di sopralluogo, non si sono rilevate particolari difformità.

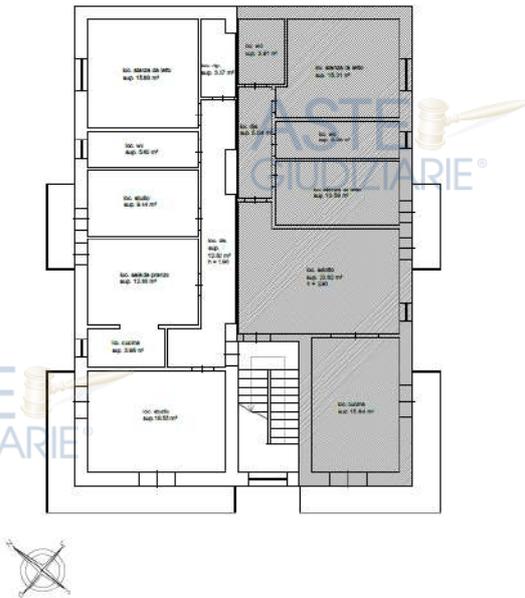
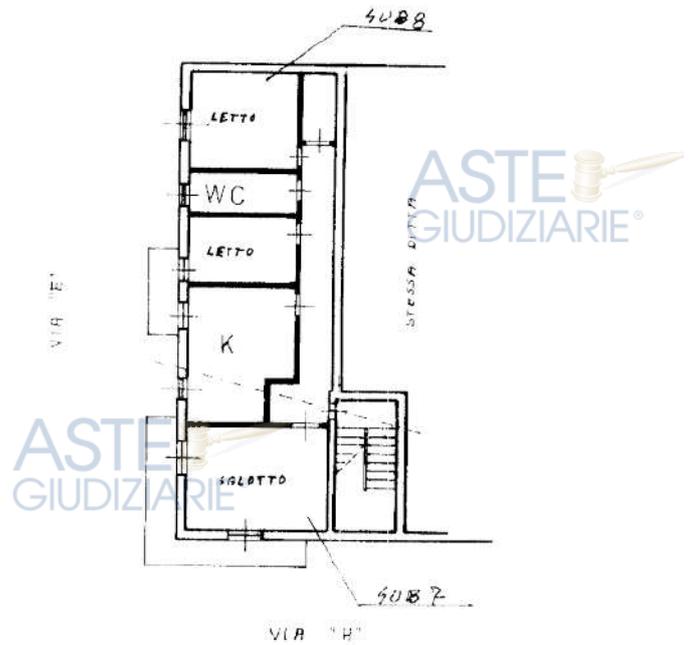
Figura 9 – Confronto rilievo stato di fatto con pln catastale (tav. I)

Per una visione di maggior dettaglio si rimanda alla planimetria catastale ed alla tav. I di confronto planimetria catastale con rilievo stato di fatto in allegato.

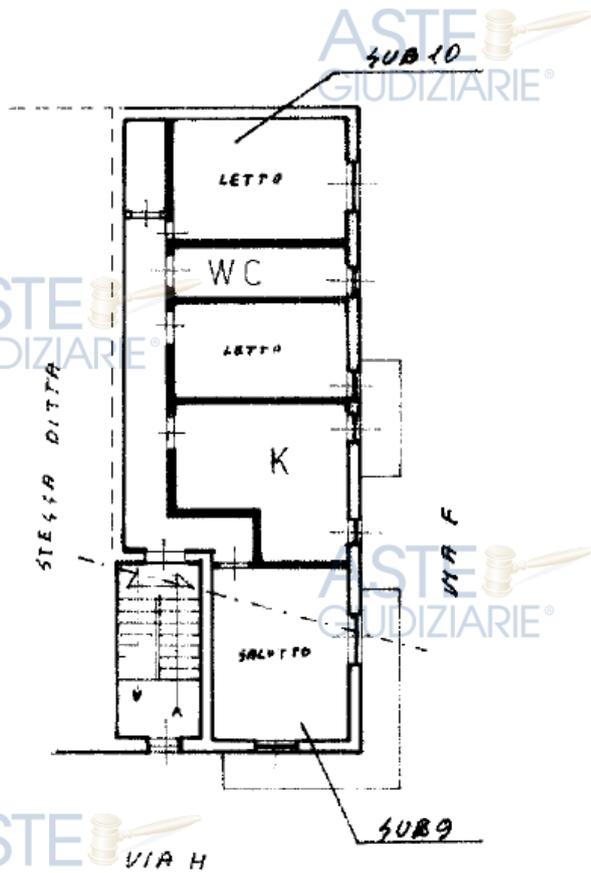
Figura 10 – Planimetria catastale abbinata alla p.lla 346 sub 9 e 10 graffate

Riguardo al bene 4, nel corso del sopralluogo si è avuto modo di appurare l'attuale consistenza dei luoghi. Dal confronto della planimetria catastale con quanto rilevato in sede di sopralluogo, si sono rilevate delle difformità sulla distribuzione interna consistenti in: eliminazione di qualche parete divisoria e realizzazione di un secondo bagno.

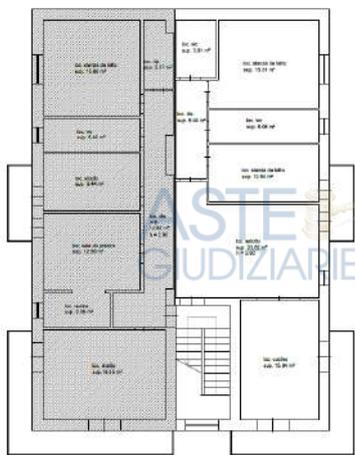
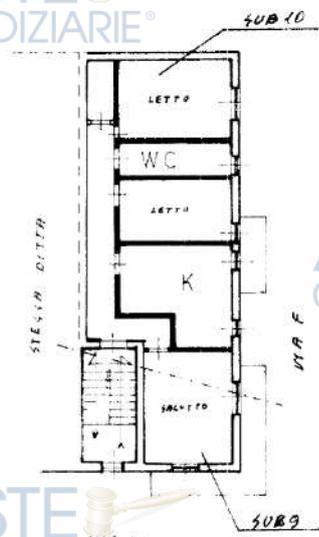
Figura 11 – Confronto rilievo stato di fatto con pln catastale (tav. L)

Per una visione di maggior dettaglio si rimanda alla planimetria catastale ed alla tav. L di confronto planimetria catastale con rilievo stato di fatto in allegato.

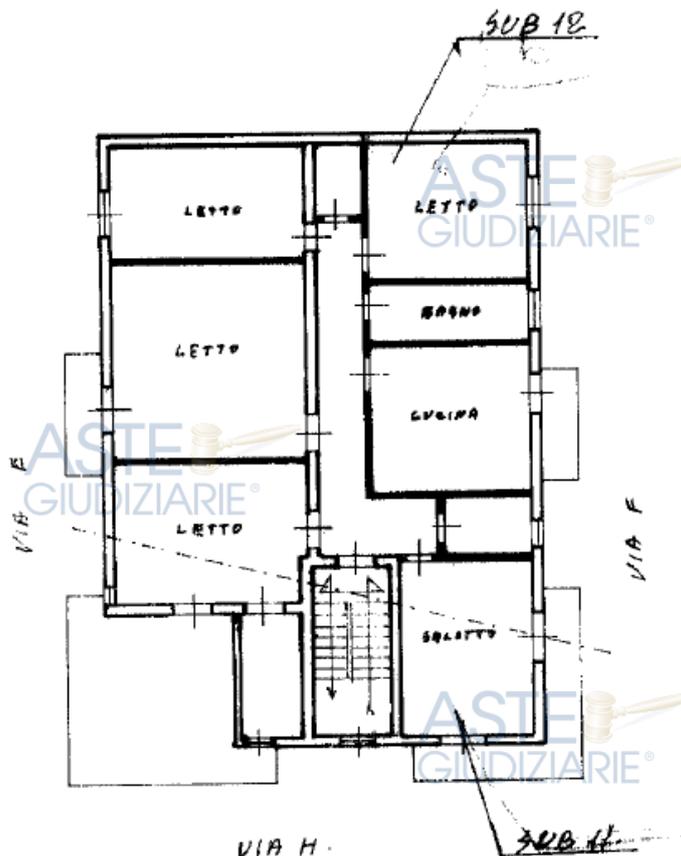
Figura 12 - Planimetria catastale abbinata alla p.lla 346 sub 11 e 12 graffate

Riguardo al bene 5, nel corso del sopralluogo si è avuto modo di appurare l'attuale consistenza dei luoghi. Dal confronto della planimetria catastale con quanto rilevato in sede di sopralluogo, non si sono rilevate difformità. Da segnalare comunque la necessità di accatastare anche il locale accessorio sottotetto, ad oggi privo di identificativo catastale il quale non risulta neanche inserito nella planimetria dell'unità abitativa di appartenenza come era consuetudine svolgere all'epoca dell'accatastamento delle altre unità abitative.

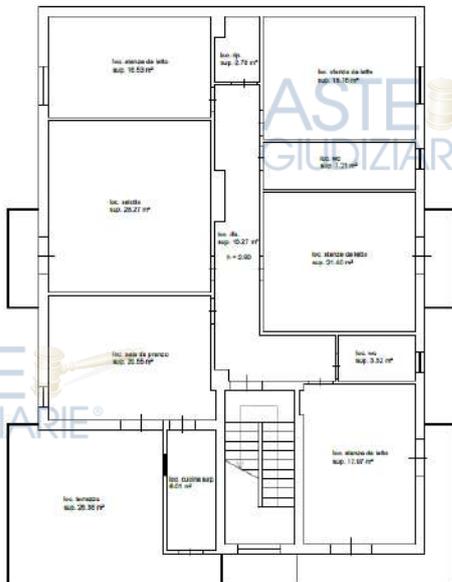
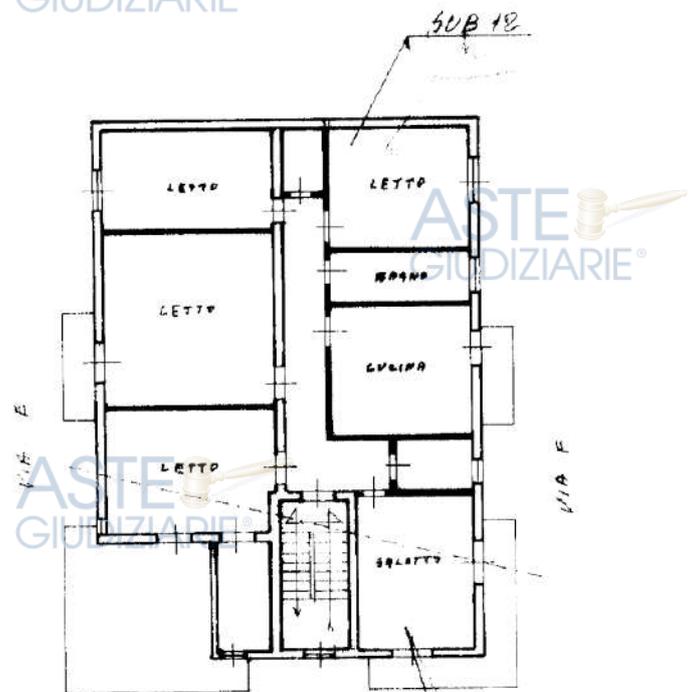
Figura 13 – Confronto rilievo stato di fatto con pln catastale (tav. M)

Per una visione di maggior dettaglio si rimanda alla planimetria catastale ed alla tav. M di confronto planimetria catastale con rilievo stato di fatto in allegato.

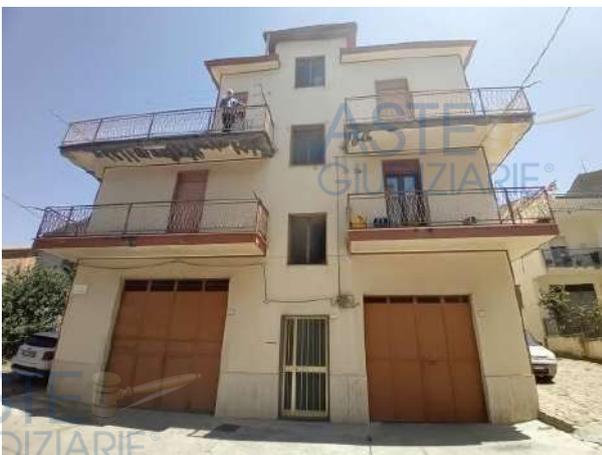
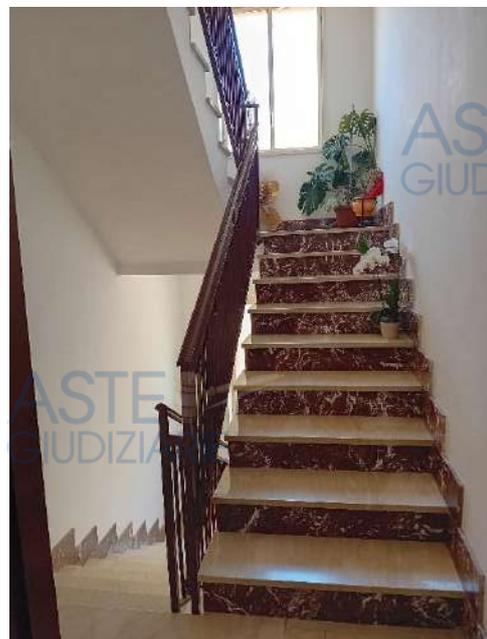
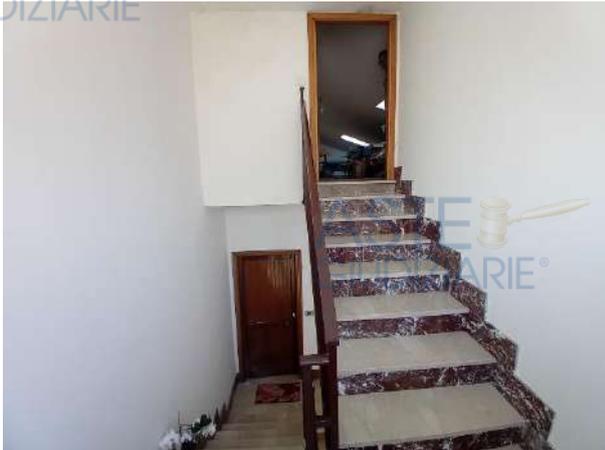
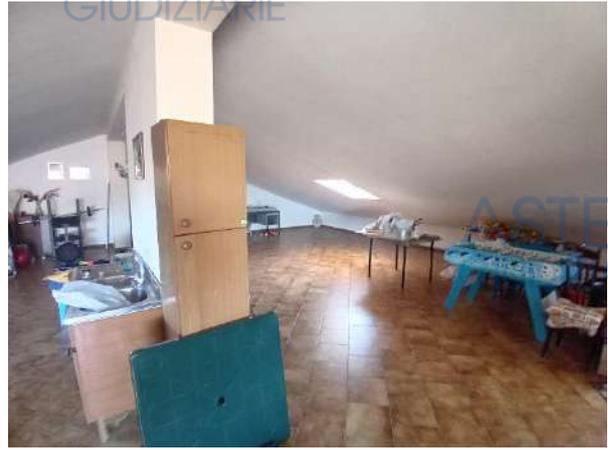
Tutti i beni pignorati fanno parte di un edificio a tre elevazioni fuori terra, avente struttura portante mista, oltre un locale sottotetto accessibile comodamente dalla scala condominiale, e copertura a falde. All'edificio si accede dalla Via Aldo Moro n°4 tramite un portoncino in alluminio e vetro che si apre su un vano scala che conduce ai vari immobili. La scala condominiale è rivestita tutta in marmo e si presenta in buone condizioni. I prospetti del fabbricato versano in discreto stato necessitando comunque di alcuni interventi di riparazione e finitura. Il locale sottotetto si presenta in buono stato, interamente piastrellato, inoltre è presente un piccolo wc. Dal sopralluogo si è riscontrato sul soffitto del locale sottotetto e del torrino scala qualche distacco di intonaco dovuto a piccole infiltrazioni d'acqua.

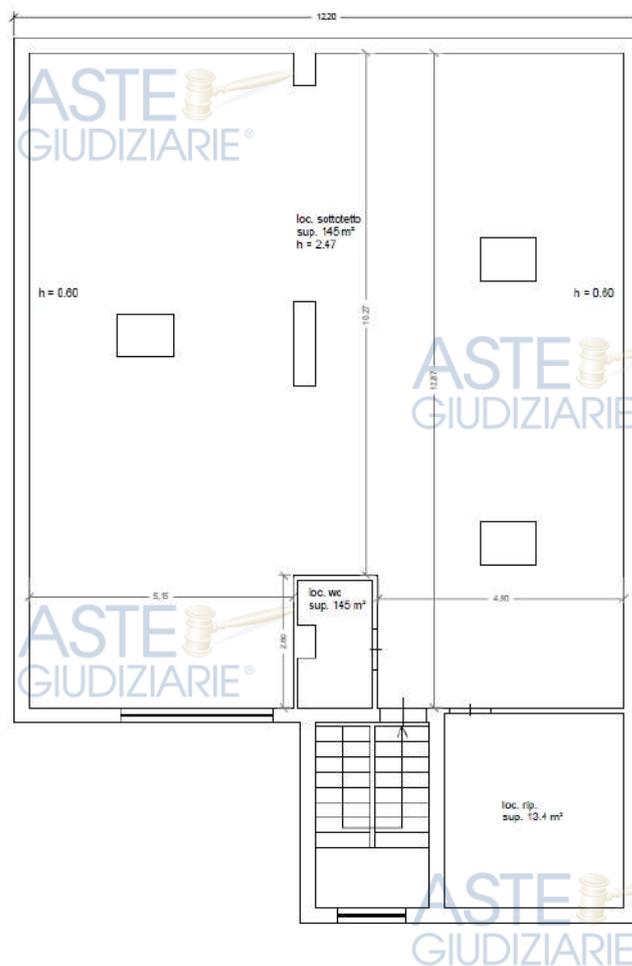
Figura 14 - Rilievo stato dei luoghi (Tav. F)

Tutti i beni fanno parte di un edificio in cemento armato composto da tre elevazioni fuori terra, oltre sottotetto accessibile comodamente dal vano scala. Pertanto, per qualunque bene le parti comuni riguardano le parti strutturali, come stabilito da codice civile, il vano scala condominiale, il portoncino di ingresso alla scala. Per quanto attiene al locale sottotetto, nell'atto di proprietà questo locale è stato assegnato come vano accessorio all'unità di piano secondo.

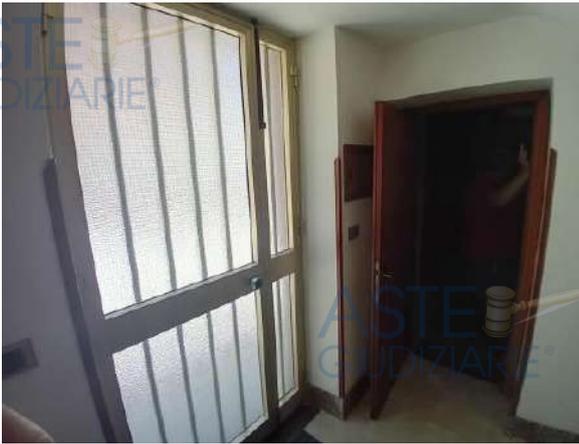
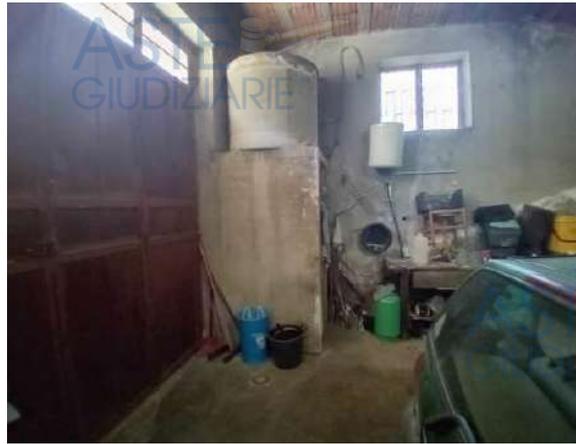
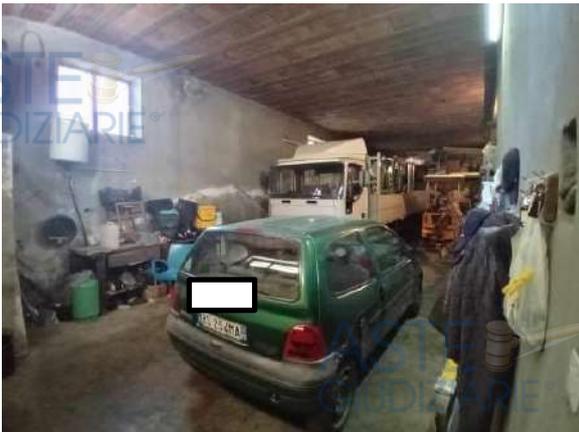
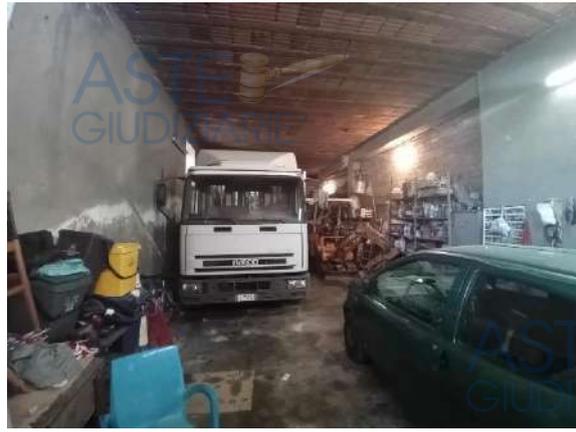
Il bene è posto al piano terra dell'edificio, guardando il prospetto principale occupa la parte a sinistra. Si tratta di un ampio locale seminterrato con all'interno un piccolo vano WC. L'accesso è consentito tramite un portone carrabile direttamente dalla via Aldo Moro, oppure dal vano scala tramite una porta interna. All'interno si presenta allo stato grezzo, con gli intonaci in parte del tutto mancante ed in parte privi dello strato di finitura. La pavimentazione è realizzata in battuto cementizio. Le pareti esterne sono interessate da manifestazioni umidifere originate dal contatto col terreno. Gli impianti sono datati ma funzionali per gli usi cui è destinato.

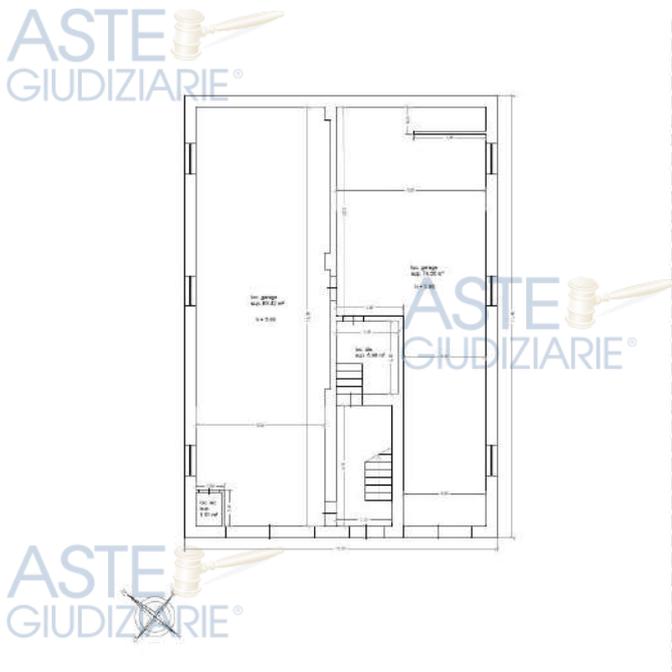
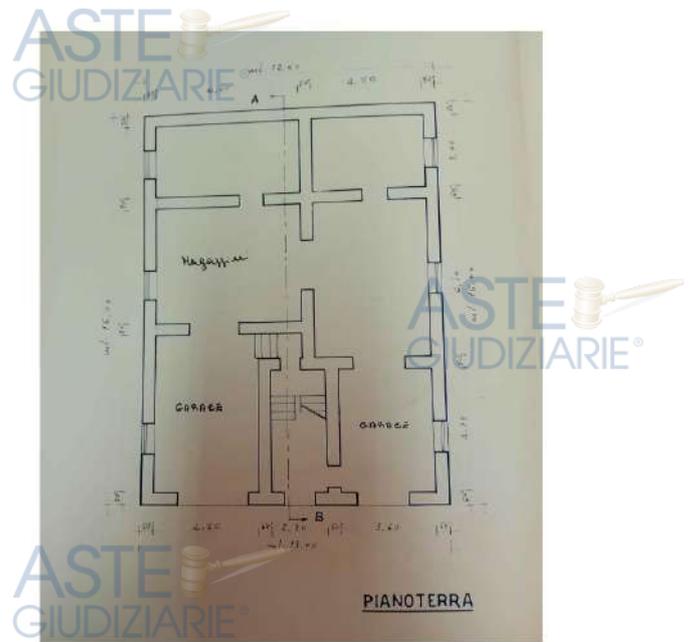
Figura 20 – Confronto rilievo stato dei luoghi con planimetria urbanistica \_ Piano Terra (Tav. N)

Tenuto conto delle criticità riscontrate dal punto di vista della regolarità urbanistica, si ritiene che i beni vadano venduti come unico lotto in quanto il mancato perfezionamento, anche parziale, delle pratiche di regolarizzazione avrebbe delle ripercussioni anche sul resto dell'edificio. Inoltre, è bene anche evidenziare l'esistenza del vincolo a parcheggio in favore di tutte le unità abitative gravante sui garage, uno per intero e l'altro solo parzialmente.
