## TRIBUNALE DI TERMINI IMERESE

Perizia dell'Esperto ex art. 568 c.p.c. Ing. Salamò Vincenzo, nell'Esecuzione Immobiliare 51/2025 del R.G.E.

- **Bene N° 1** - Appartamento ubicato a Bagheria (PA) - Via Grotte n. 77, piano secondo e terzo

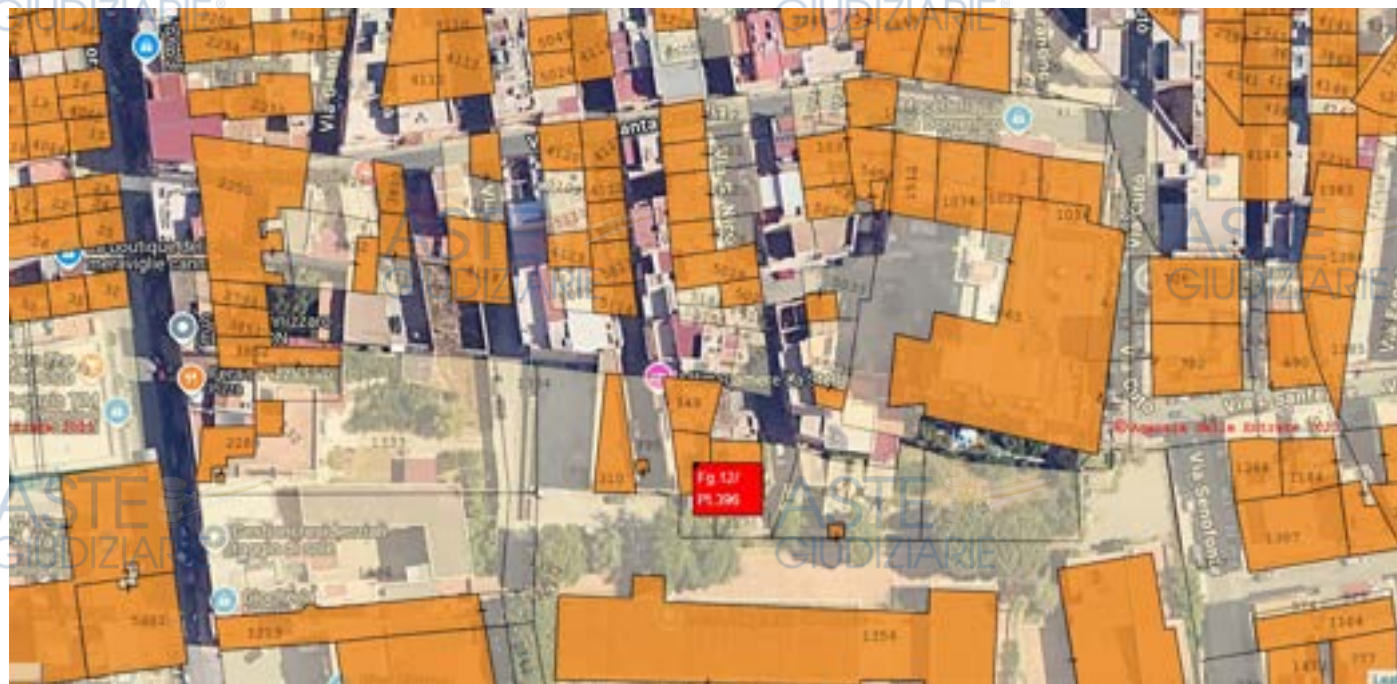
L'immobile pignorato si trova nel Comune di Bagheria (Pa). Pertanto, al fine di individuare l'esatta posizione del fabbricato oggetto di pignoramento si è effettuato una sovrapposizione dell'estratto di mappa con la foto satellitare. La particella che contiene l'immobile pignorato è stata indicata con un riquadro di colore rosso, come è possibile evincere nell'immagine di sovrapposizione di seguito riportata:

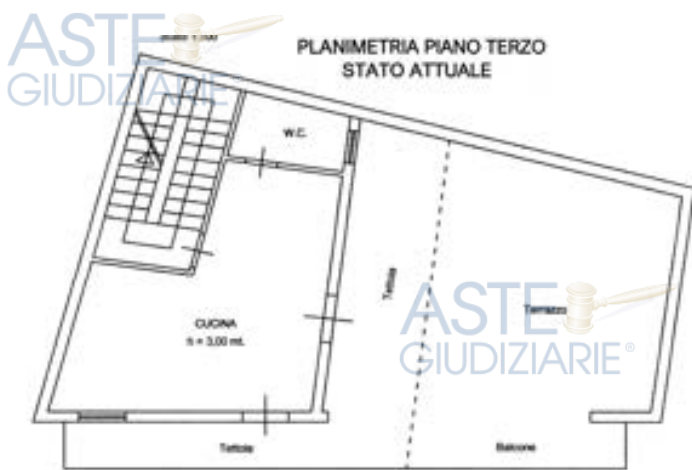
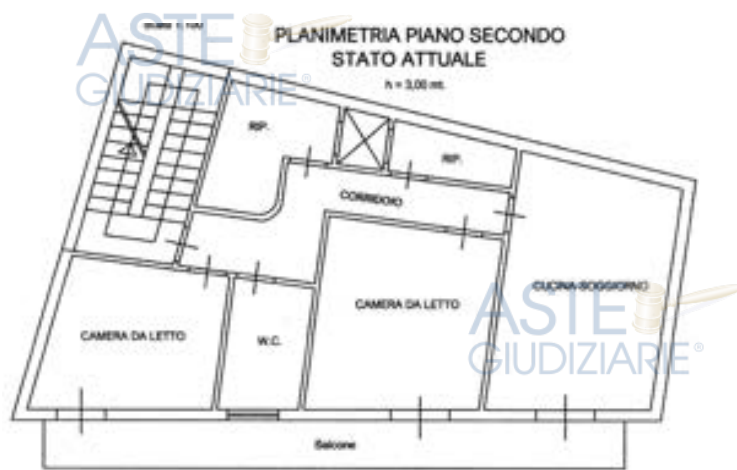
Attraverso il sopralluogo effettuato presso l'immobile pignorato, si è potuto constatare che non esiste la corrispondenza tra planimetria catastale e la planimetria dello stato attuale dei luoghi relativamente soltanto al piano terzo. In particolare le difformità presenti tra la planimetria catastale e la planimetria dello stato reale dei luoghi del piano terzo consistono che allo stato attuale si ha solo un locale W.C. rispetto ai due ambienti che erano presenti nella planimetria catastale.

Invece per allineare in visura catastale i nominativi dei proprietari e le quote di proprietà occorrerà effettuare una istanza al Catasto con allegato l'ordinanza emessa in data 21 marzo 2022, trascritta a Palermo in data 27 febbraio 2023 ai numeri 9355/7564. Si riporta di seguito a confronto la planimetria catastale e la planimetria dello stato reale dei luoghi:

Per l'aggiornamento della planimetria catastale bisognerà effettuare una pratica Docfa all'Agenzia del Territorio di Palermo che avrà un costo complessivo compreso di spese tecniche e diritti di Euro 500,00.

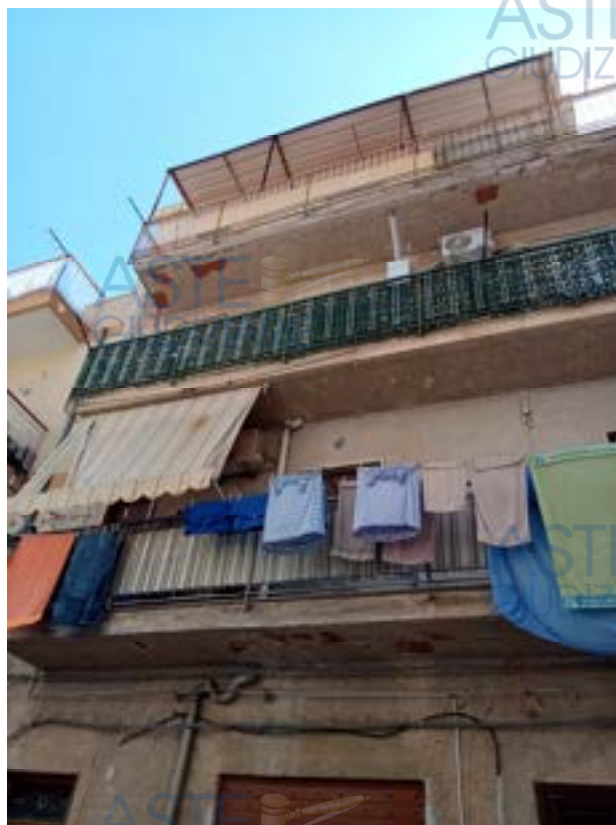
Foto 2: "Prospetto piano secondo e terzo"

Il Prospetto esterno non è stato rifinito con intonaco ma risulta allo stato grezzo con rinzafo in cemento, come anche i sottobalconi che presentano alcuni segni di deterioramento con distacchi parziali del rinzafo in cemento.

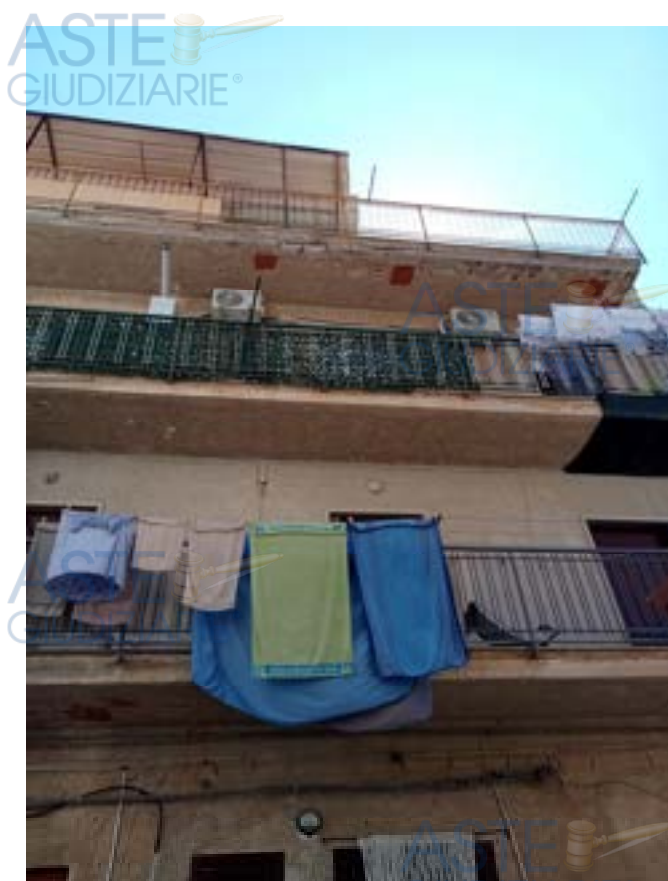
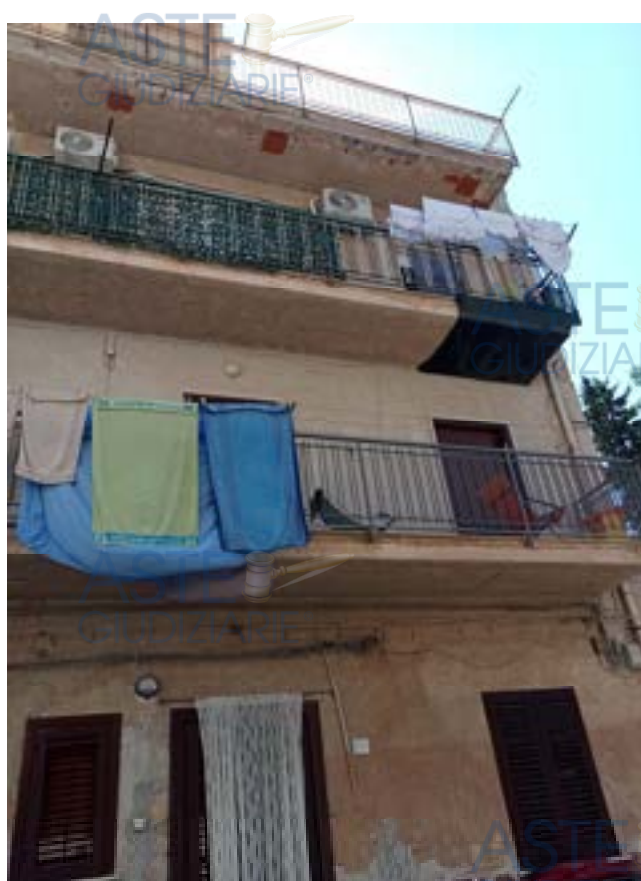
Foto 3, 4: "Prospetto piano secondo e terzo"

L'immobile all'interno si presenta in uno stato conservativo buono, infatti le rifiniture interne presenti nell'appartamento sono di qualità, invece il prospetto esterno non è stato definito con intonaco per esterni ma si trova in uno stato grezzo con rinzafo in cemento, ed anche i sottobalconi si trovano allo stato grezzo, ed inoltre presentano alcune parti deteriorate con parizali distacchi del rinzafo in cemento.

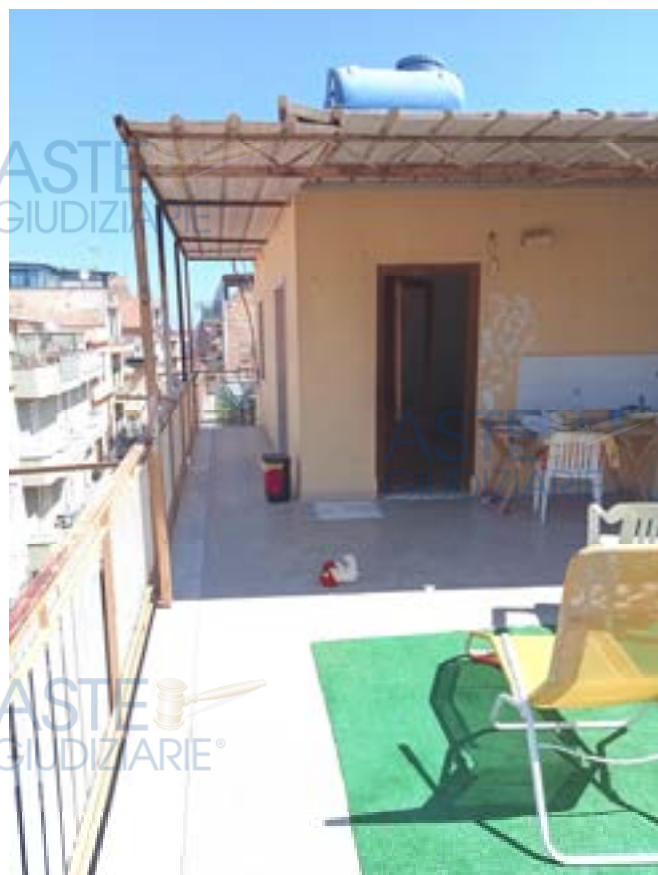
Foto 13: "Terrazza piano terzo"

- 1) diversa distribuzione degli spazi interni rispetto alla planimetria di progetto, in particolare esiste solo un unico ambiente W.C. rispetto ai due ambienti come da progetto;
- 2) Esiste una tettoia che ricopre parzialmente la terrazza ed il balcone al piano terzo.

Per quanto riguarda la difformità descritta al punto 2) la tettoia con relativa struttura in ferro dovrà essere rimossa con una spesa di circa Euro 1.000,00.

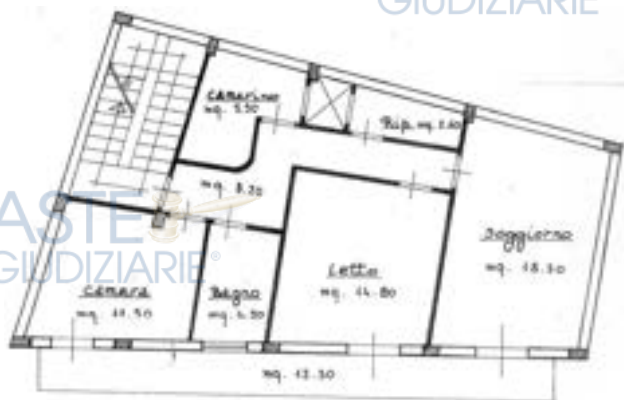
Planta Piano Secondo  
(Prope Tranchina Rile e Torre A.)

S. U. mq. 85,60  
S. A. R. mq. 12,30

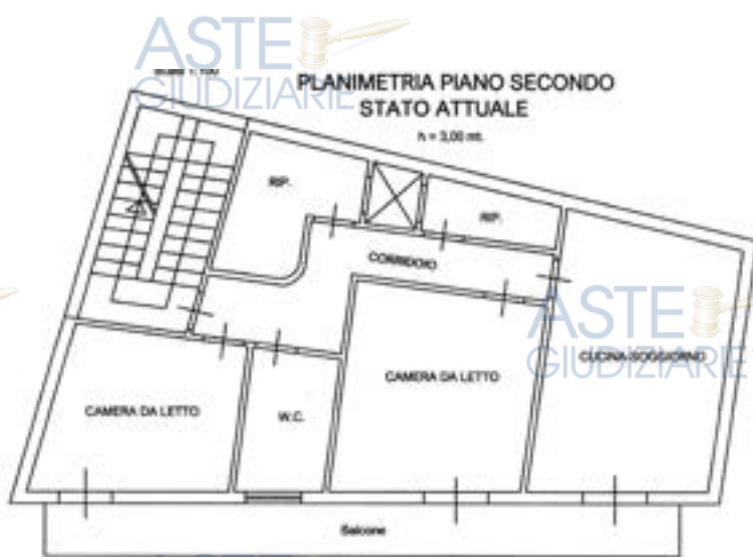
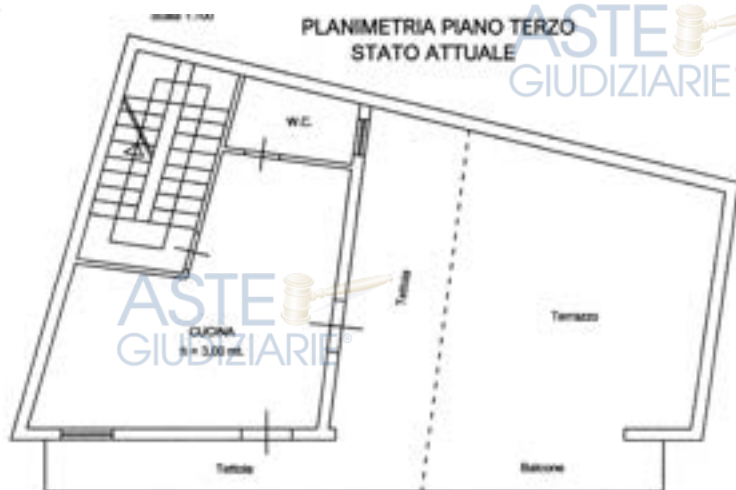
Pertanto, poiché sono state riscontrate delle difformità tra la planimetria di progetto e lo stato attuale dell'immobile, si riportano di seguito, per una migliore comprensione, la planimetria dello stato attuale dell'immobile, piano secondo e terzo, e la planimetria di progetto a confronto:

Quindi per regolarizzare la difformità al punto 1) prima descritta, occorrerà effettuare una Cila tardiva ai sensi dell'articolo 3, comma 5 della L.R. 16/2016, con relativo pagamento della sanzione pecuniaria di Euro 1.000,00 e pertanto dovrà essere corrisposta la seguente somma:
