## TRIBUNALE DI TERMINI IMERESE

Perizia dell'Esperto ex art. 568 c.p.c. Arch. Tripoli Vincenzo Luca, nell'Esecuzione Immobiliare 56/2025 del R.G.E.

- **Bene N° 1** - Abitazione di tipo popolare sita in Chiusa Sclafani (PA) - Cortile Olivetani n. 5, piano T-1-2

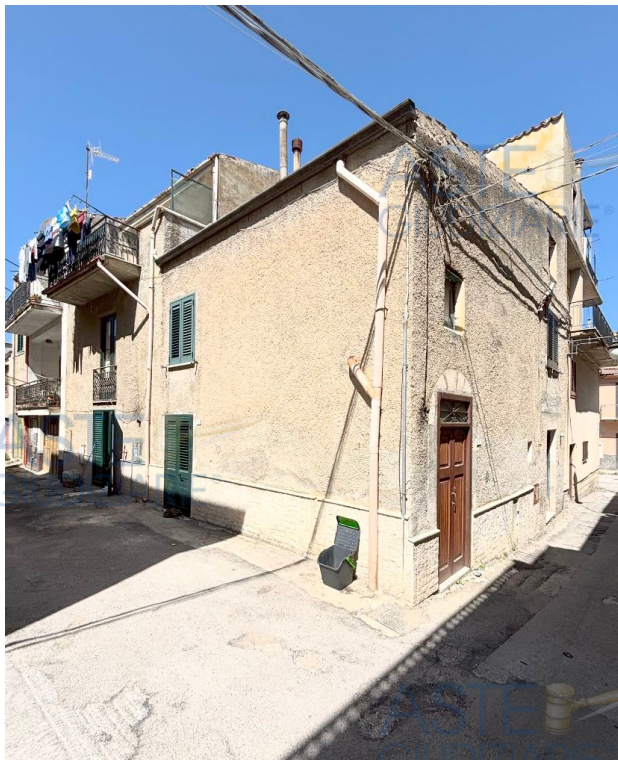
Foto 1- Prospetto Sud ed Est

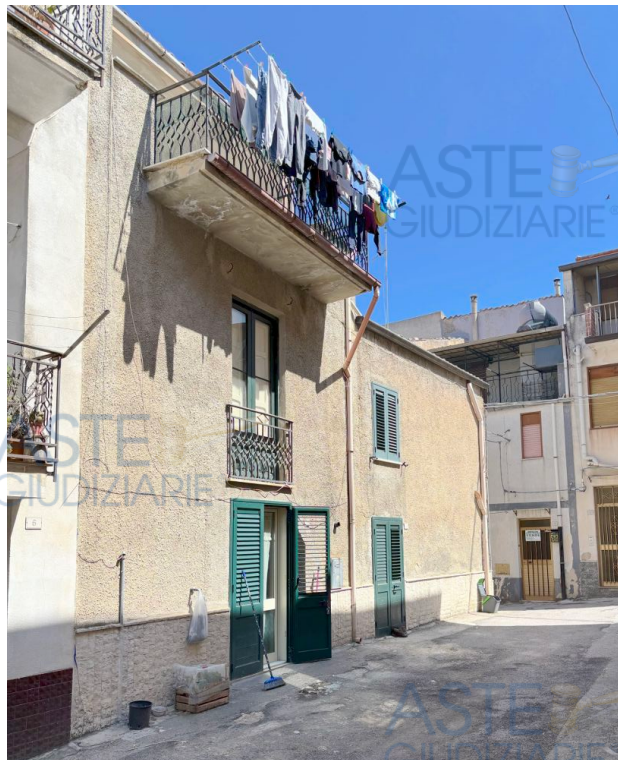
Foto2- Prospetto Sud

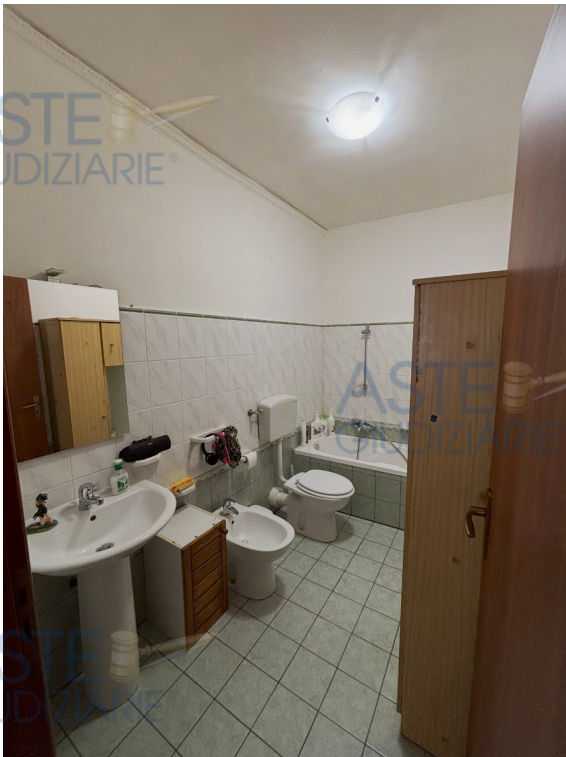
Foto 7 - Bagno

Inoltre, si evidenzia la non conformità ai requisiti igienico-sanitari dei due servizi igienici esistenti, atteso che quello posto al piano terra ha un'altezza utile inferiore a quella di ml 2,40 prevista per legge e quello al piano primo risulta privo di aerazione naturale diretta e/o meccanica.

- Trattamento deumidificante delle pareti al piano primo ed eliminazione delle cause di umidità;
- Adeguamento normativo dei servizi igienici: per il bagno posto al piano terra dovrà valutarsi un suo spostamento in una posizione più funzionale e conforme alle normative vigenti, garantendo l'altezza minima richiesta e un adeguato ricambio d'aria, mentre per il bagno posto al piano primo, risultando privo di aerazione, potrà essere realizzato un sistema di ventilazione meccanica forzata conforme alla normativa vigente (minimo 0,5 volumi/ora, secondo il D.M. 5 luglio 1975);
- Adeguamento dell'impianto elettrico: in assenza del certificato di conformità, si rende necessario procedere con la verifica, l'eventuale messa a norma e il rilascio della dichiarazione di conformità dell'impianto elettrico a cura di un'impresa abilitata, in conformità al D.M. 37/2008.
