# TRIBUNALE DI TERMINI IMERESE

Perizia dell'Esperto ex art. 568 c.p.c. Ing. Salamò Vincenzo, nell'Esecuzione Immobiliare 60/2024 del R.G.E.

- **Lotto Unico** - Fabbricato civile ubicato a Bagheria (PA) - Via Volturmo nn. 15, 17

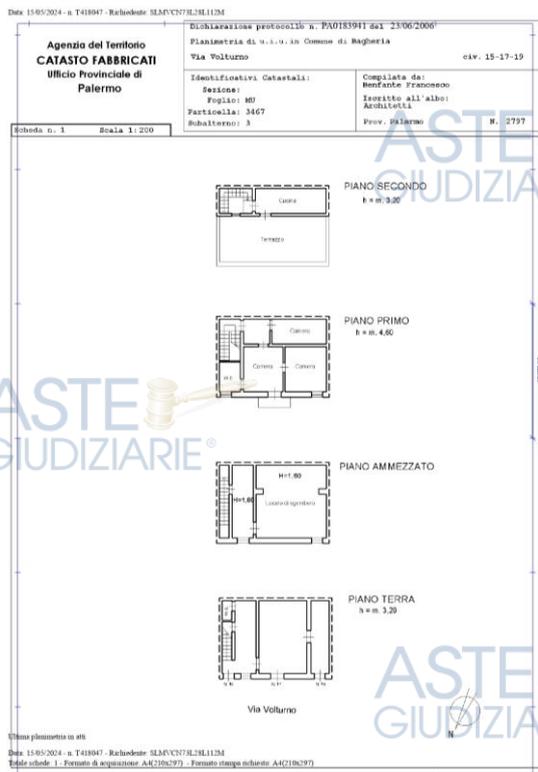
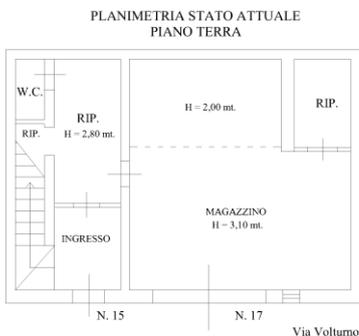
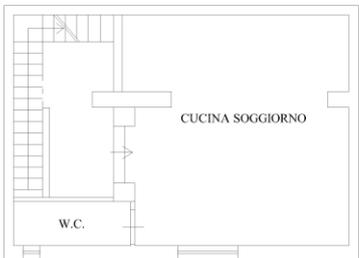
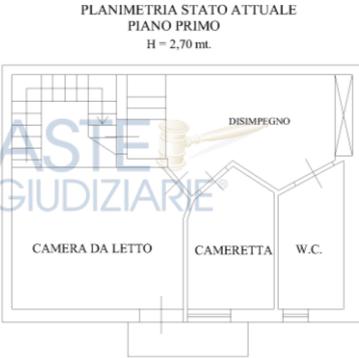
Attraverso il sopralluogo effettuato in data 14/06/2024 presso l'immobile pignorato, si è potuto constatare che non esiste la corrispondenza tra planimetria catastale e la planimetria dello stato attuale dei luoghi.

In particolare le difformità presenti tra la planimetria catastale e la planimetria dello stato attuale dei luoghi consistono in una diversa distribuzione degli spazi interni attraverso l'abbattimento e realizzazione di tramezzature, nella chiusura ed apertura di finestre, porte-finestre, ed apertura di un ulteriore vano porta al piano terra, ampliamento di un ulteriore porta al piano terra con la realizzazione di una saracinesca, nella

chiusura del terrazzo con una copertura coibentata e realizzazione di un vano W.C. e ripostiglio al piano secondo, che però dovranno essere demolite in quanto abusive, il tutto come meglio rappresentato tramite il confronto tra la planimetria catastale e la planimetria dello stato reale dei luoghi di seguito riportati:

Ambienti da demolire in quanto abusivi compreso il tetto in pannelli coibentati il tutto necessario per ripristinare la copertura a terrazzo, tranne il torrino scala

Comunque l'aggiornamento catastale deve essere effettuato rispetto alle planimetrie dello stato attuale, con le relative altezze utili.

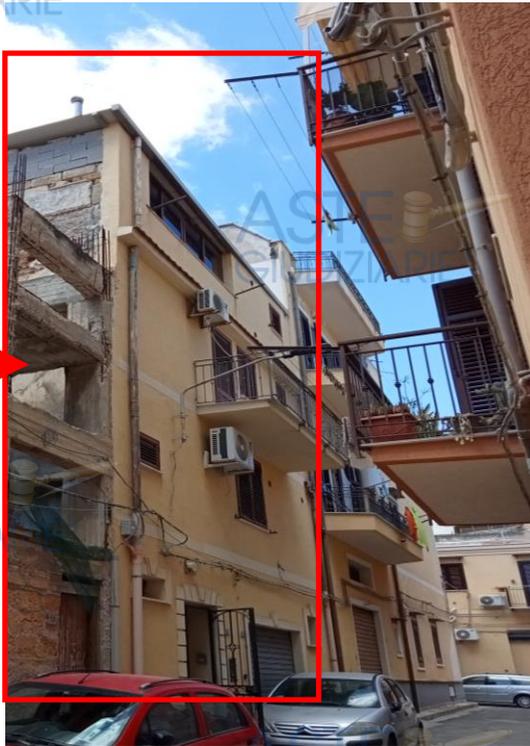
Foto 1: "Prospetto"

L'immobile si presenta sia all'interno che all'esterno in un buon stato manutentivo. Il prospetto esterno risulta rifinito e tinteggiato e anche le parti interne sono anch'esse ben rifinite.

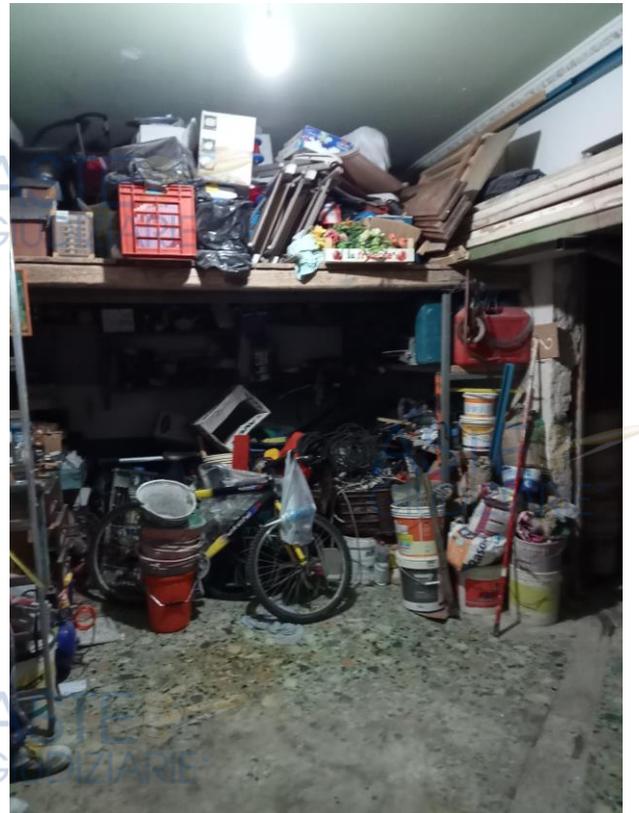
Foto 4: "magazzino piano terra"

Anche il prospetto è stato competamente ristrutturato con nuove finiture e tinteggiatura esterna, soltanto il magazzino al piano terra non ha subito internamente modifiche sostanziali dallo stato originario.

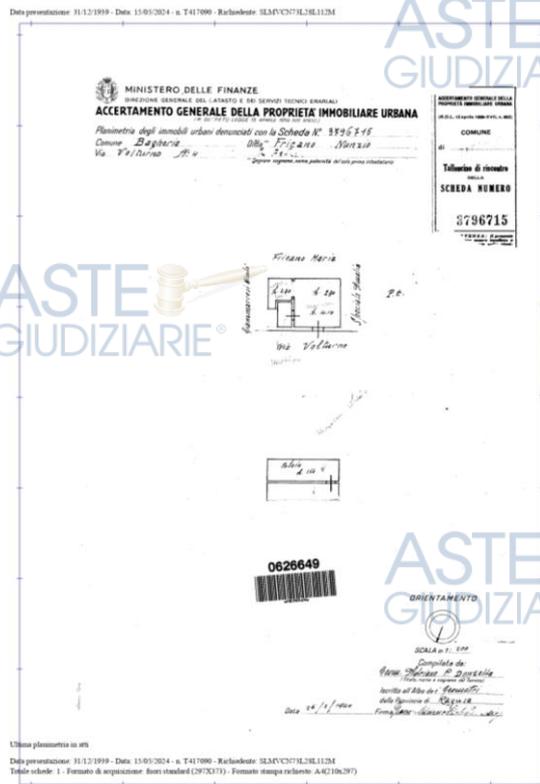
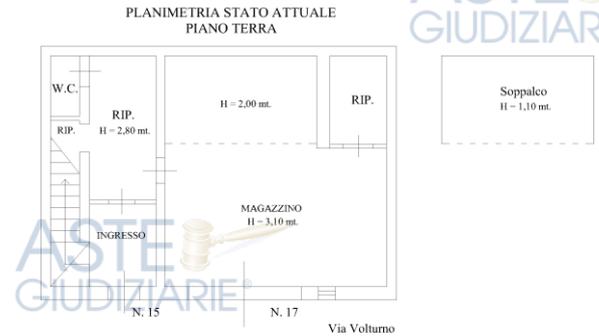
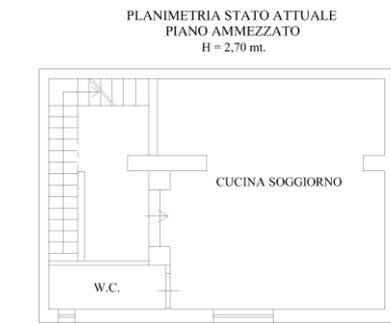
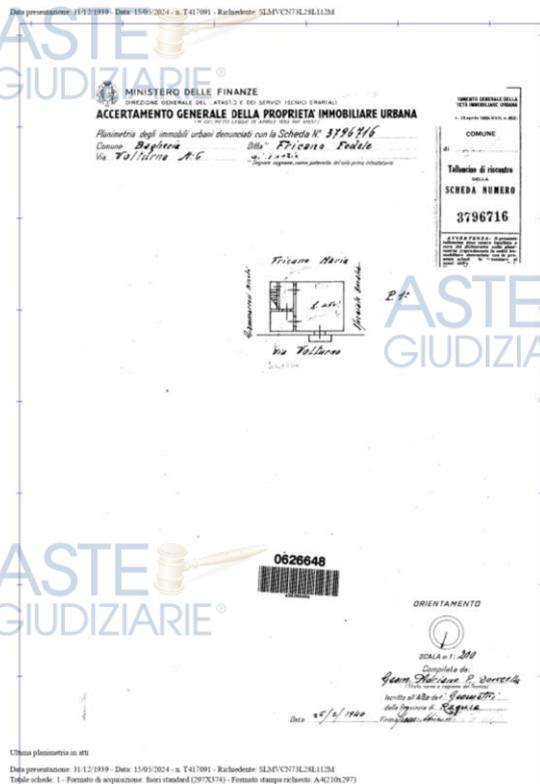
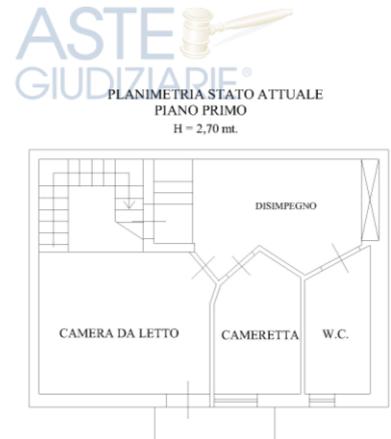
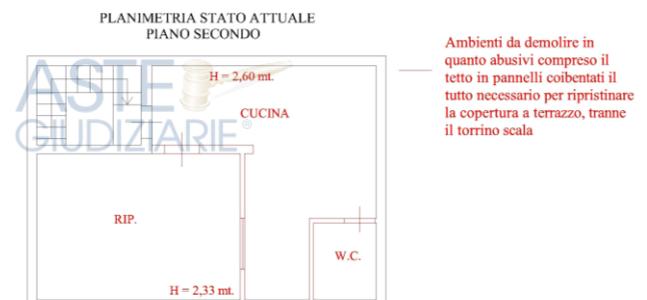
La ristrutturazione che ha subito il fabbricato ha comportato la demolizione dei solai di piano in legno, e il loro rifacimento in latero-cemento con altezza utile inferiore rispetto a quella originaria, che ha permesso di realizzare un nuovo piano ammezzato, nel rispetto dell'altezza totale originaria.

Inoltre la relativa ristrutturazione ha compreso anche il totale rifacimento di tutte le parti interne, con la realizzazione di nuovi ambienti con relative nuove tramezzature, pavimenti, impianti tecnologici, ecc.. e la chiusura e apertura di nuove finestre e porte finestre esterne.

Si allegano di seguito le planimetrie dello stato attuale con indicazione della demolizione del piano secondo da effettuare senza il torrino scala e le planimetrie catastali storiche ante 1940:

Alla luce di quanto sopra descritto, si assume come riferimento alla conformità urbanistica e catastale, le planimetrie storiche ante 1940 e in base alle quali, è possibile regolarizzare la ristrutturazione edilizia importante avvenuta tramite un Permesso di Costruire in Sanatoria ai sensi degli art. 34 (come recepito e modificato dall'art. 13 della L.R. 16/2016) e dall'art. 36 (come recepito e modificato dall'art. 14 della L.R. 16/2016), previa acquisizione da parte del Genio Civile del N.O.(parere di sussistenza ex art. 21 dell L. 64/74) ed anche del N.O. da parte della Soprintendenza ai Beni Culturali di Palermo, in quanto tutto il territorio di Bagheria (Pa) è soggetto al vincolo Paesaggistico.

Per quando riguarda il piano secondo dovranno essere demoliti il tetto a falda in pannelli coibentati, e tutti gli ambienti tranne il torrino scala, riportando la copertura del fabbricato a terrazzo con il solo torrino scala.

La demolizione del tetto compreso gli ambienti tranne il torrino scala del piano secondo avrà un costo forfettario di circa 5.000,00 Euro. Tutti i costi sopra descritti verranno decurtati dal valore finale dell'immobile pignorato.
