TRIBUNALE DI TERMINI IMERESE

Perizia dell'Esperto ex art. 568 c.p.c. Ing. Gorgone Girolamo, nell'Esecuzione Immobiliare 63/2021 del R.G.E.

- **Bene N° 1** - Appartamento ubicato a Belmonte Mezzagno (PA) - Via Pietro Allotta 13, interno 9, piano 5

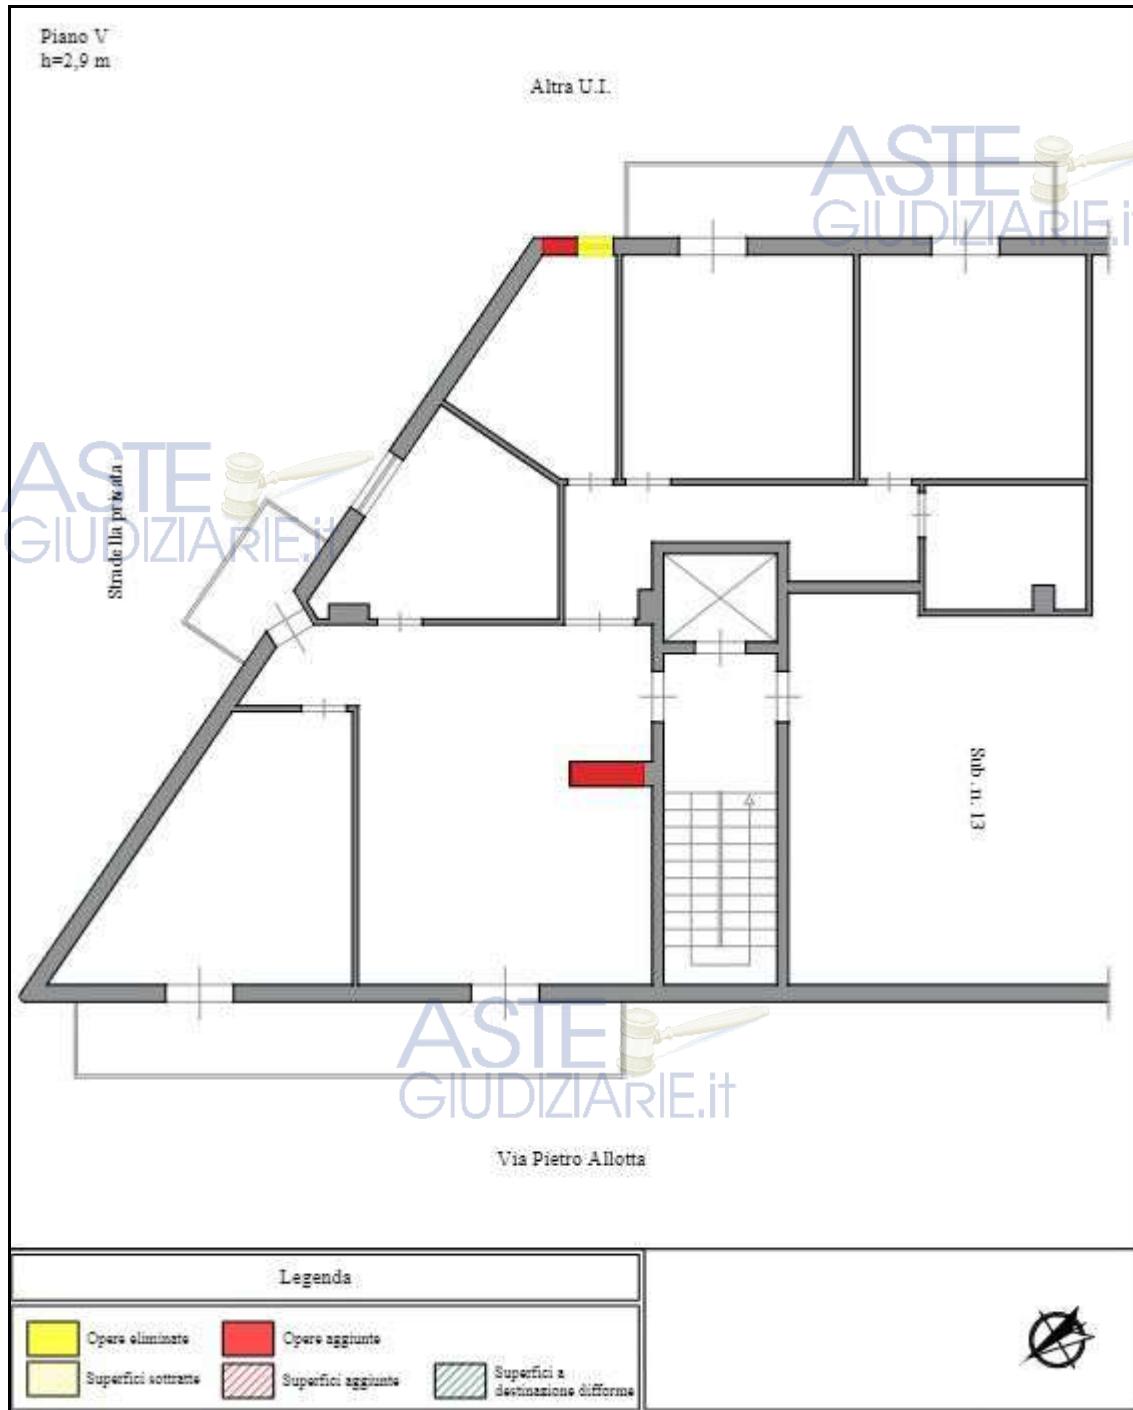
Lo stato dei luoghi non corrisponde all'identificazione catastale in ordine ad una apertura sui prospetti. Tale unica lieve diffidenza riscontrata dal confronto con la planimetria catastale di impianto è riconducibile ad una errata rappresentazione grafica atteso che esternamente le finestre degli altri piani risultano allineate con quella in oggetto.

Si ritiene però che la diffidenza non abbia rilevanza ai fini del DL 78/2010 e ss.mm.ii.

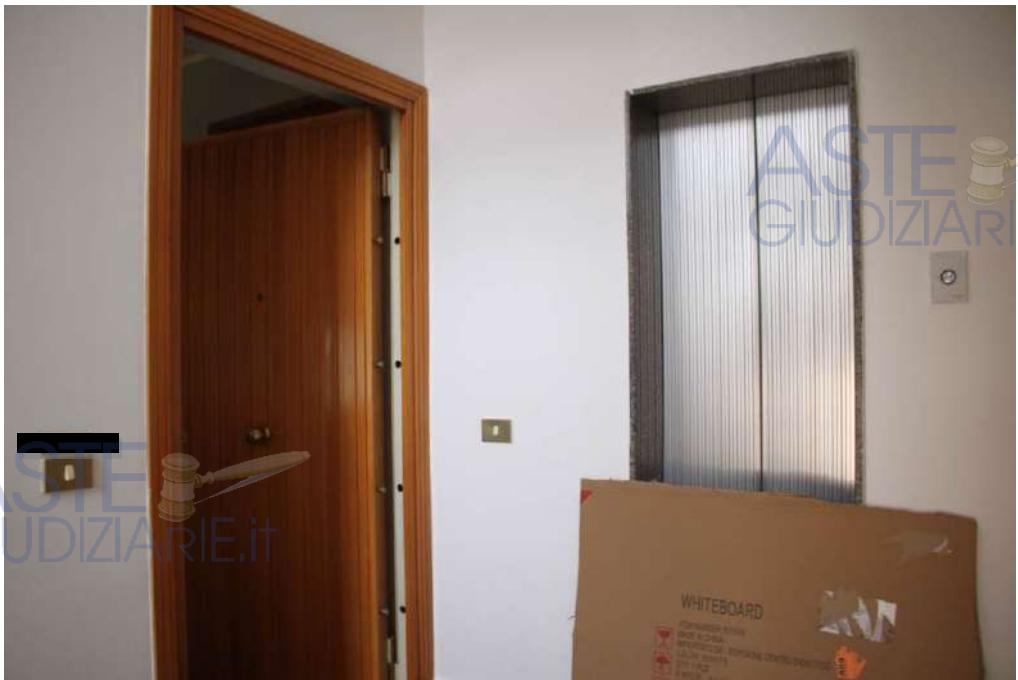
Foto 02.01

Complessivamente le finiture interne dell'immobile sono in buono stato di conservazione e non presentano particolari ed evidenti stati di ammaloramento.
