# TRIBUNALE DI TERMINI IMERESE

R. G. Es. 72/2022

## CONSULENZA TECNICA D'UFFICIO

## PERIZIA DI STIMA PER PUBBLICITA'

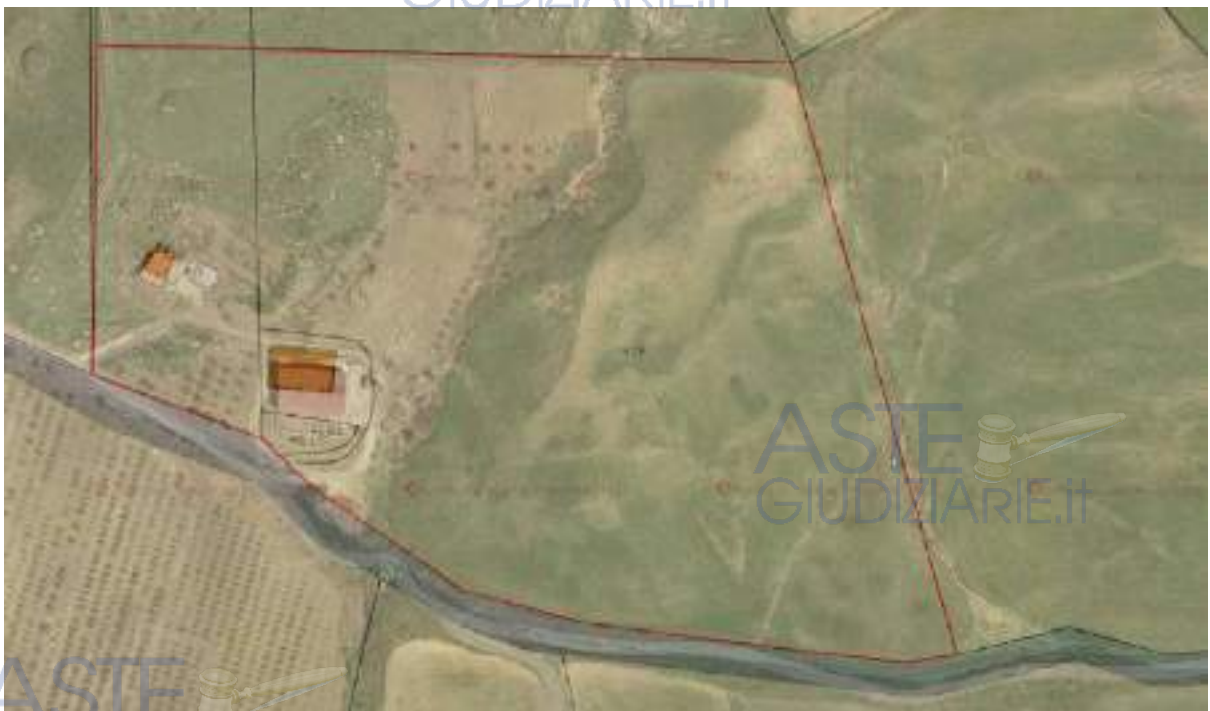
*Fig.2 Immagine acquisita da Google Earth  
Sovrapposizione dell'immagine con stralcio di mappa catastale*

Dalla sovrapposizione effettuata (Fig.2) risulta accertata individuazione dei beni oggetto di

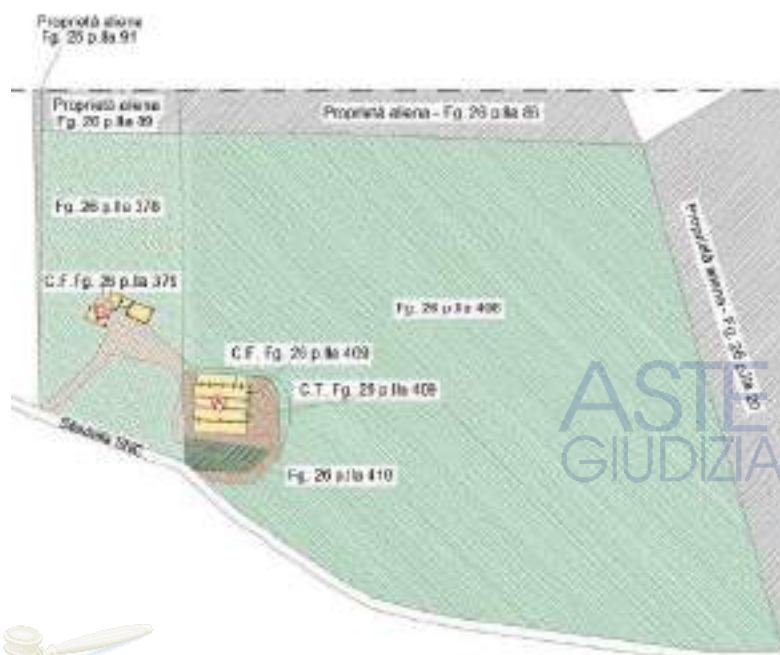
Nell'appezzamento di terreno, costituito dalle p.lle 378, 408 e 410 del Foglio di mappa 26, insistono due costruzioni che per semplificazione di descrizione vengono come di seguito denominate (Fig.5):

- Corpo "A", consistente in un fabbricato di recente costruzione destinato a stalla per bovini, censito al Fg. 26 p.lla 409 con annesso aree scoperte recintate e corte di pertinenza;
- Corpo "B" consistente in locali destinati a magazzino/fienile censiti al Fg.26 p.lla 379.

*Fig.5 – Planimetria generale- Individuazione dei beni*

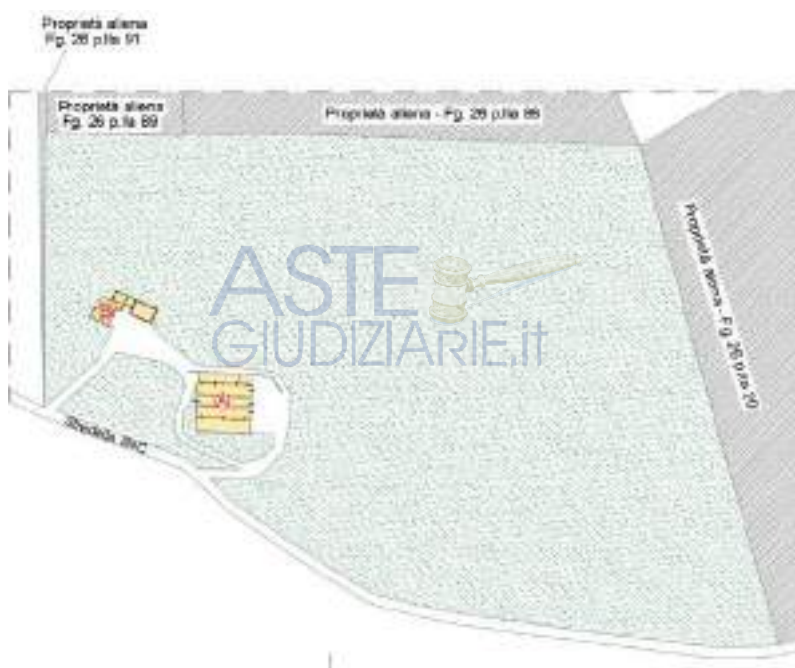
Tra gli appezzamenti di terreno che compongono il lotto non risultano delimitazioni quali opportuni sistemi di recinzione; piuttosto, risulta presente una viabilità interna che collega le due costruzioni (Fig.6, Foto 5,6,7).

*Fig.6 – Planimetria generale - Viabilità interna e accessi dalla stradella*

La strada di campagna, così come i percorsi di viabilità interna al lotto si rilevano in terra battuta di comoda percorrenza veicolare.

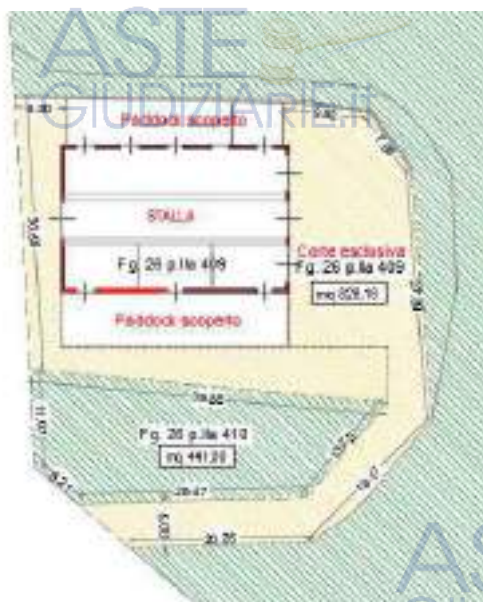
Per quanto riguarda le caratteristiche dimensionali, computate a seguito di rilievo e restituzione grafica, si riportano i seguenti dati metrici (Fig.9,10):

- Altezza utile media : m 5,70
- Superficie utile calpestabile: mq 390,98

- Superficie accessoria scoperta (paddock) : mq 270,88
- Superficie corte di pertinenza : mq 826,16

Fig.9 – Planimetria quotata Corpo "A"

Fig.10 – Planimetria generale quotata Corpo "A"

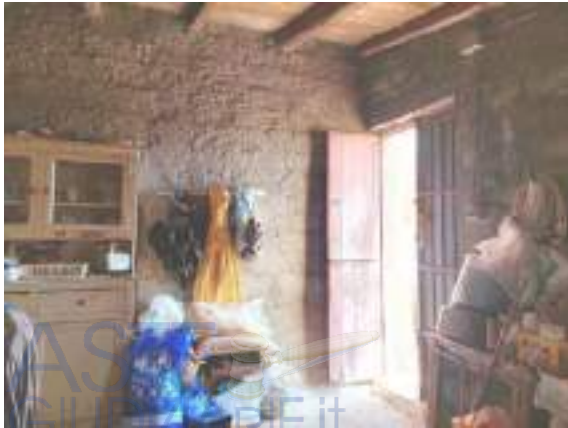
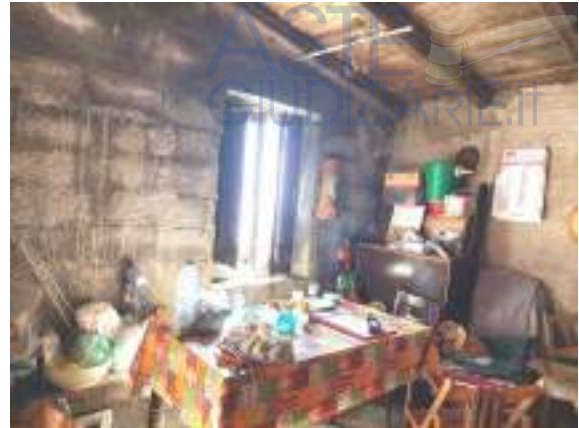
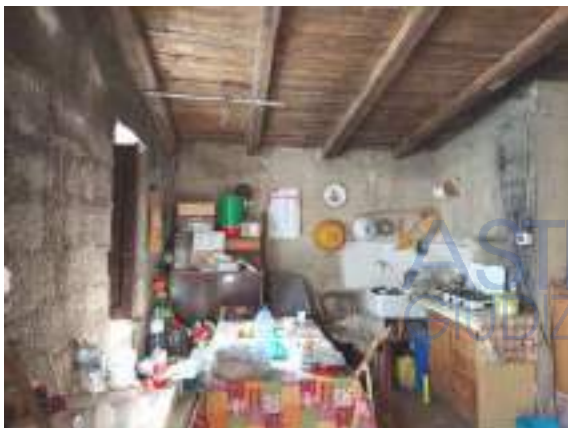
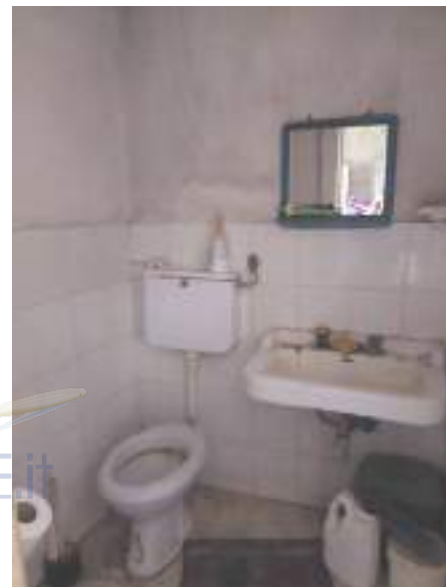
Accessibile da una porta in ferro, il locale "1" destinato a magazzino-deposito risulta difformemente adibito a locale rustico di soggiorno con annesso angolo cottura (Foto 28,29,30,31,32) e servizio igienico sprovvisto di aero-illuminazione sia essa naturale e/o forzata (Foto 33).

Il descritto locale, denominato “1” in planimetria allegata, risulta dotato di impianto idrico ed elettrico (non a norma); lo smaltimento dei reflui avviene tramite pozzo nero a rete disperdente. Si precisa che l'angolo cottura risulta incompatibile con la destinazione d'uso a magazzino, pertanto se ne prevede la dismissione.

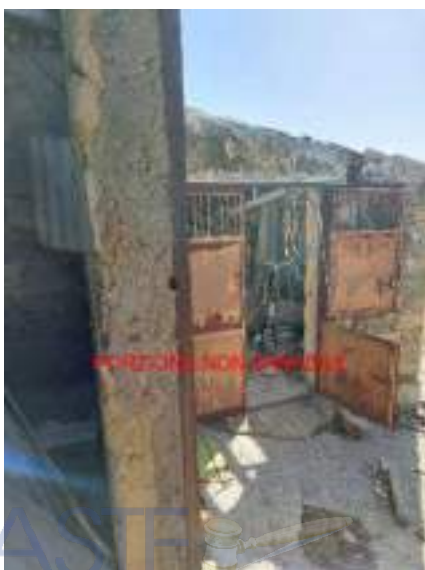
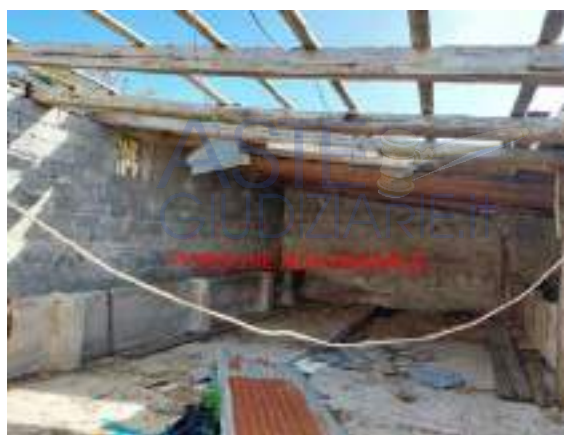
A completezza della perizia si descrive brevemente la porzione di fabbricato difforme sotto il profilo urbanistico, per la quale, data la non suscettibilità al condono, si prevede la demolizione.

La predetta porzione abusiva consiste in un locale destinato a fienile con accesso indipendente (Foto 26,27,46,47).

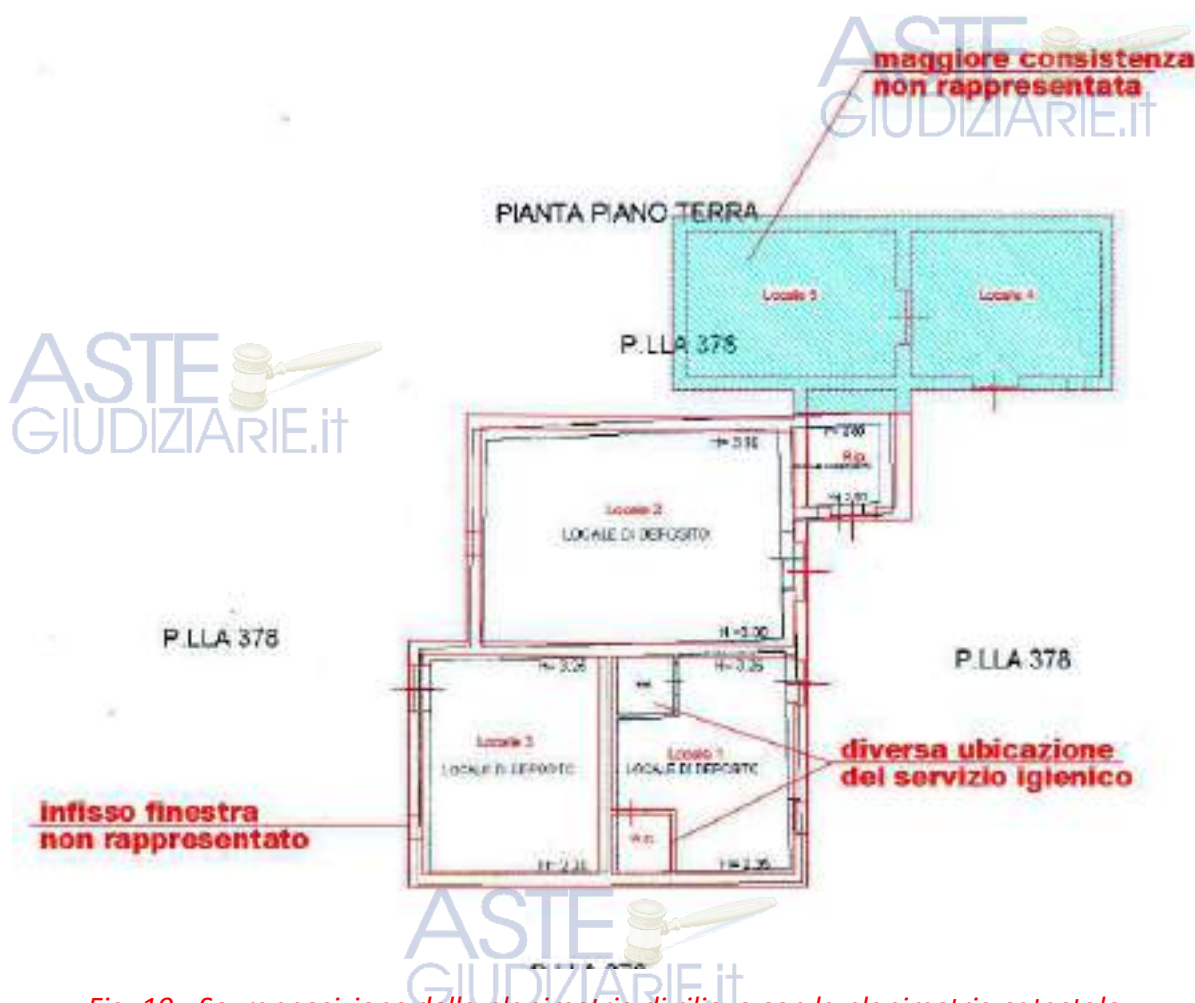
- Mancata rappresentazione di un infisso finestra nel locale 3

*Fig. 19 - Sovrapposizione della planimetria di rilievo con la planimetria catastale*

Sulla scorta delle difformità rilevate, al fine della regolarizzazione catastale occorrerà provvedere alla variazione con la presentazione di un documento Docfa presso l'Ufficio Catasto della Provincia di Palermo.
