## **Tribunale di Termini Imerese**

### **PROCEDURA DI ESECUZIONE IMMOBILIARE**

### **PERIZIA**

#### **RAPPORTO DI VALUTAZIONE**

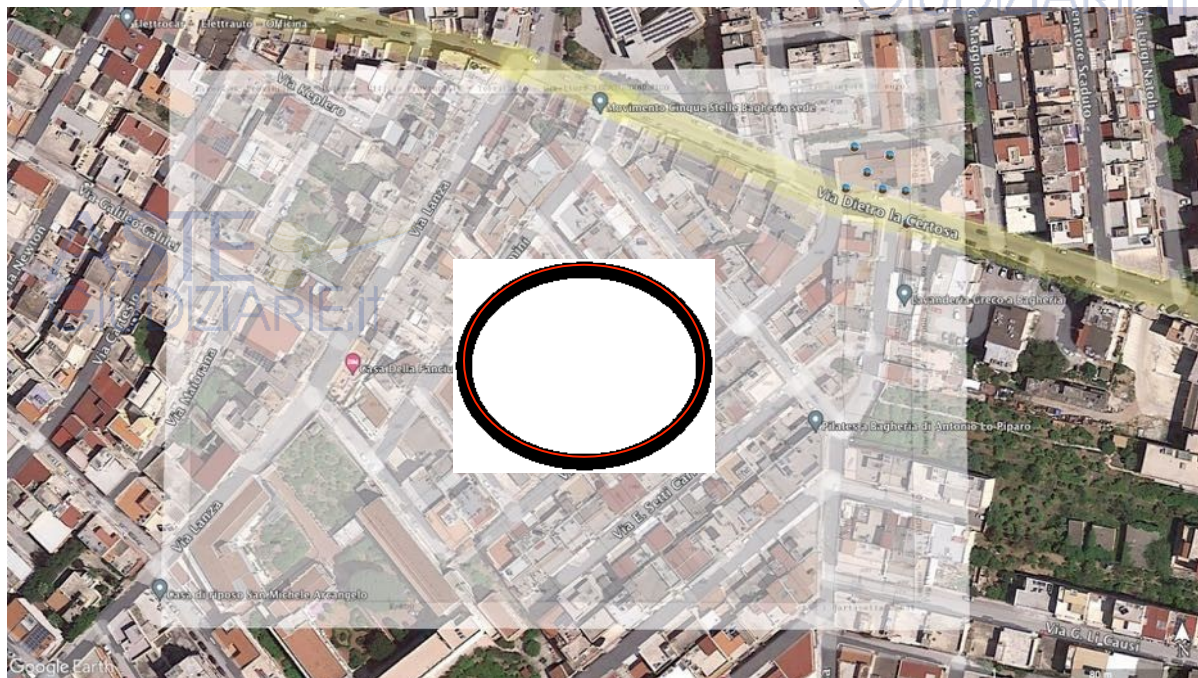
Al fine dell'esatta individuazione del fabbricato oggetto di pignoramento, si riporta una sovrapposizione della foto satellitare estrapolata dal software Google Earth Pro, versione 7.3.2.5491, con la mappa catastale (vedi figure 2 e 3 sotto riportate).

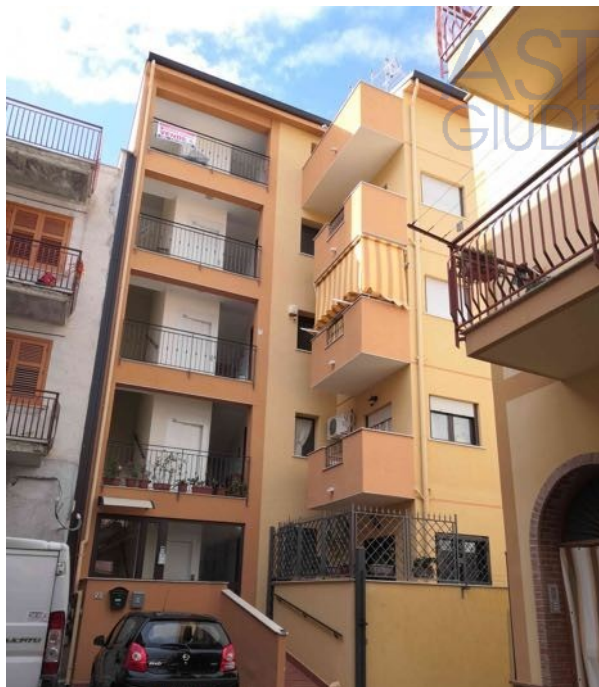
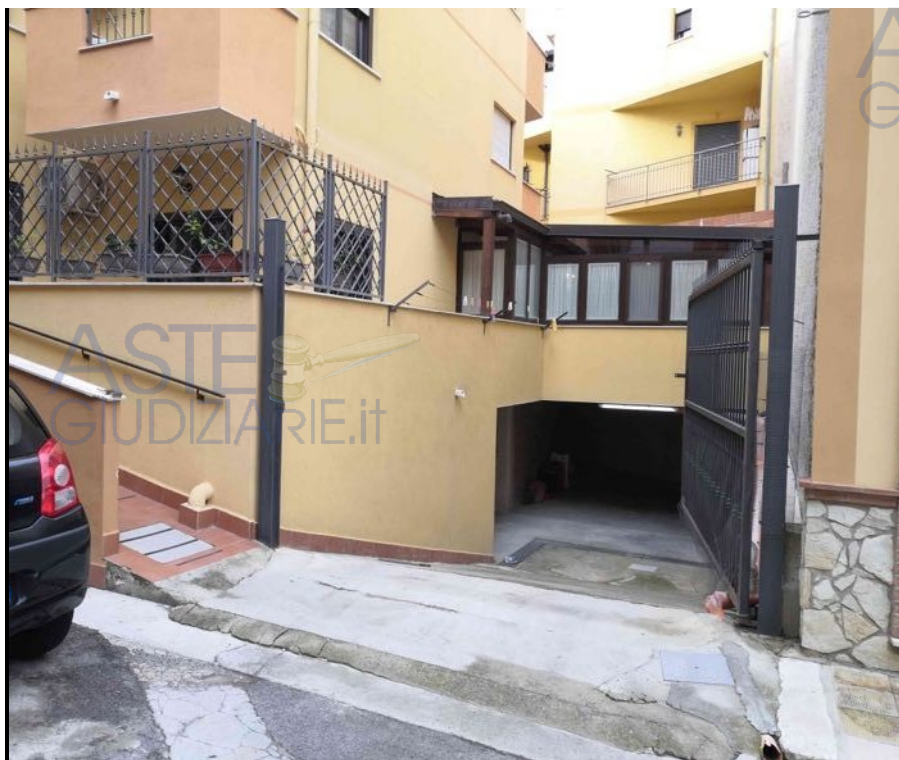
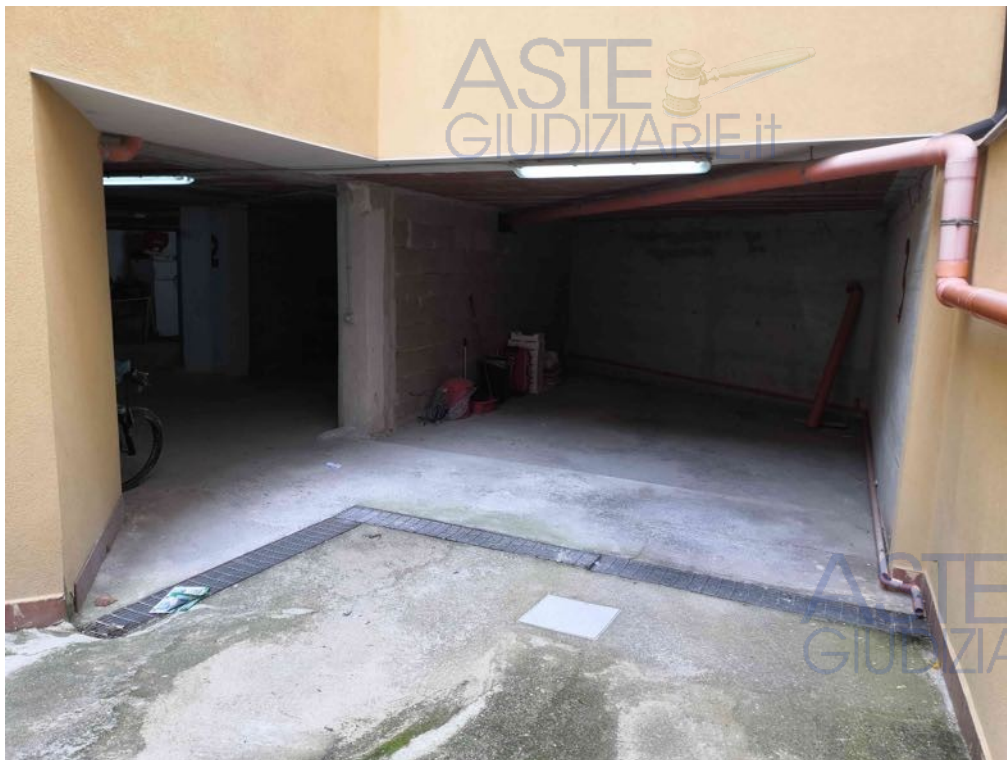
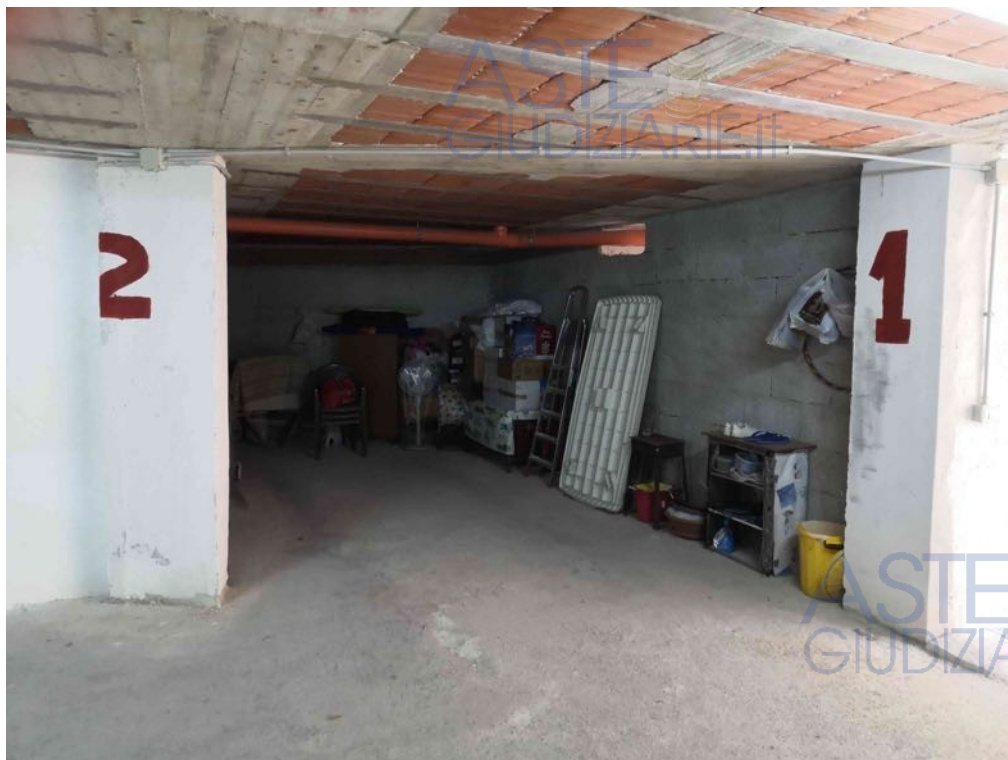
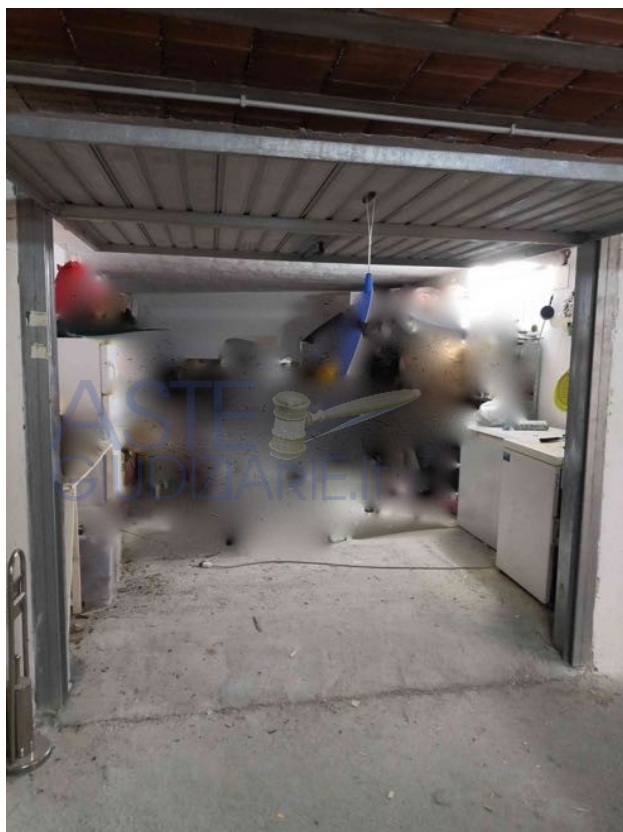
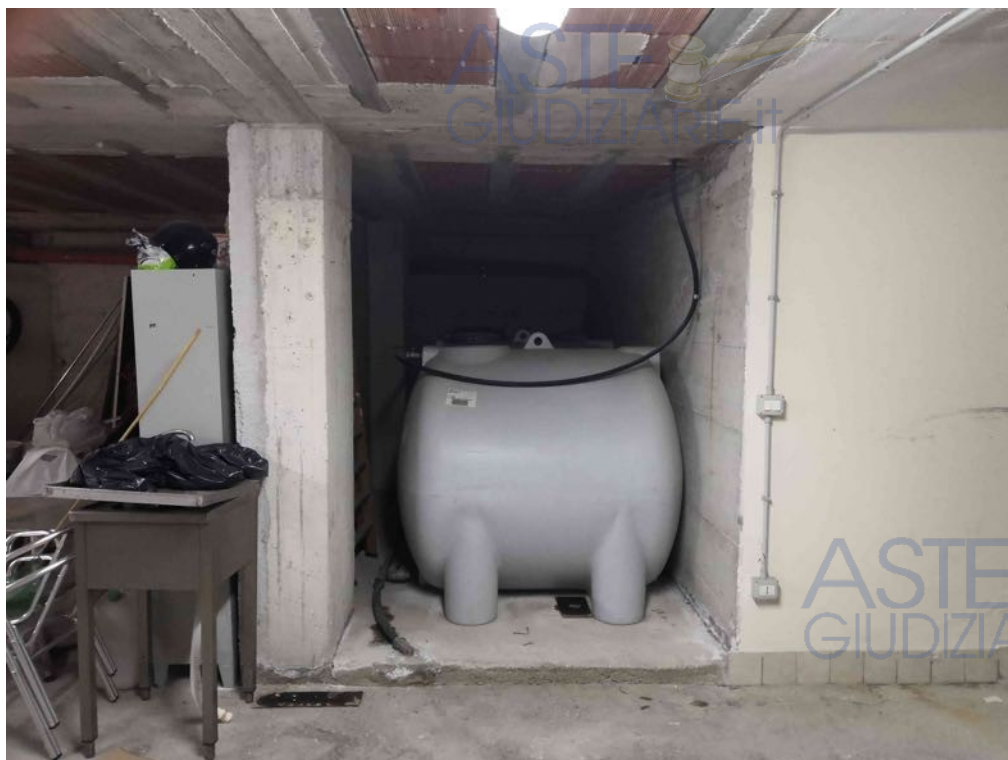
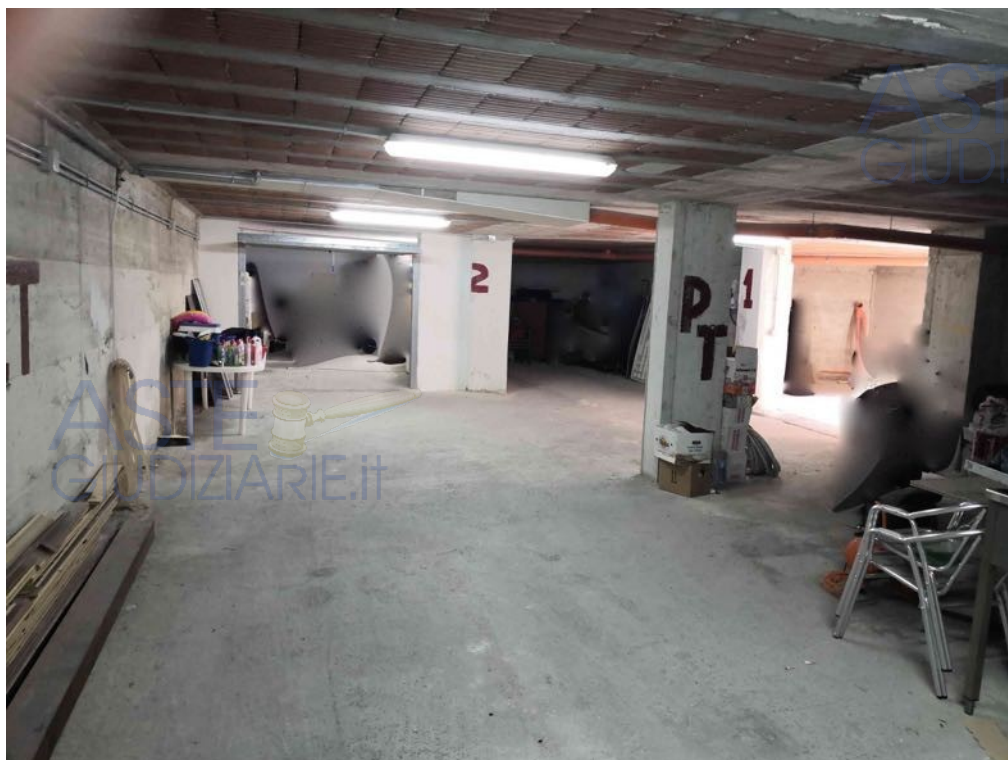
L'immobile posto in pignoramento è costituito da un'autorimessa posta al piano seminterrato di un edificio a quattro elevazioni fuori terra, con struttura intelaiata in cemento armato. Il prospetto principale è stato ultimato con ultimo strato di intonaco colorato. L'accesso carrabile è garantito attraverso una rampa di collegamento che si diparte dal cancello posizionato nella via Gian Lorenzo Bernini, sino a raggiungere la quota sottostante in cui è ubicato il garage. C'è anche la possibilità di accedere ad esso, mediante la scala condominiale, con ingresso pedonale dall'androne comune dell'edificio. Esso è composto da un ampio spazio adibito a parcheggio auto e magazzino. Alcune aree sono state delimitate da muri divisori. La pavimentazione è costituita da battuto di cemento. Il solaio e la muratura sono privi di rifiniture.

Internamente l'immobile si presenta con un buono stato di manutenzione, nonostante sia privo di pavimentazione e rifiniture del soffitto e delle pareti. È corredato dall'impianto elettrico, realizzato con canalizzazione esterna. L'accesso carrabile nella via Gian Lorenzo Bernini è delimitato da un cancello in ferro.
