# TRIBUNALE DI TERMINI IMERESE

Perizia dell'Esperto ex art. 568 c.p.c. Ing. Giarratana Ivana, nell'Esecuzione Immobiliare 91/2023 del R.G.E.

- **Bene N° 1** - Fabbricato civile ubicato a Geraci Siculo (PA) - Via Sant'Ippolito nn.20-22, piano T-1-2
- **Bene N° 2** - Fabbricato civile ubicato a Geraci Siculo (PA) - Via Sant'Ippolito nn.18-16, piano T-1-2-3

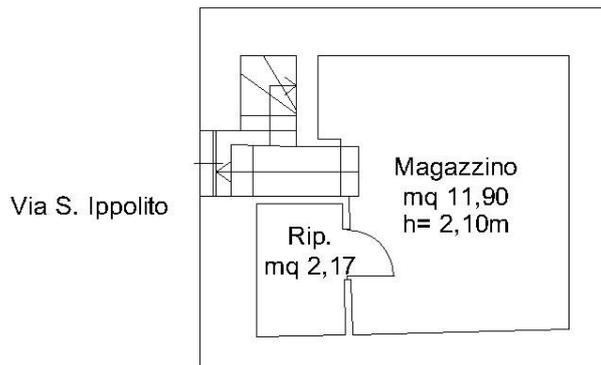
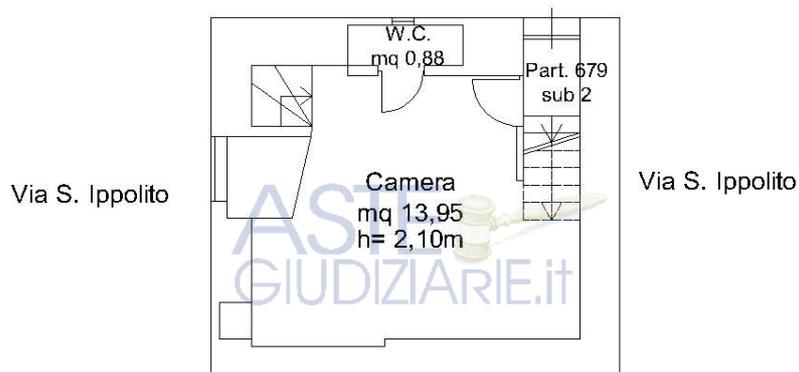
*Piante Stato di Fatto immobile foglio 68 particella 679 sub 1*

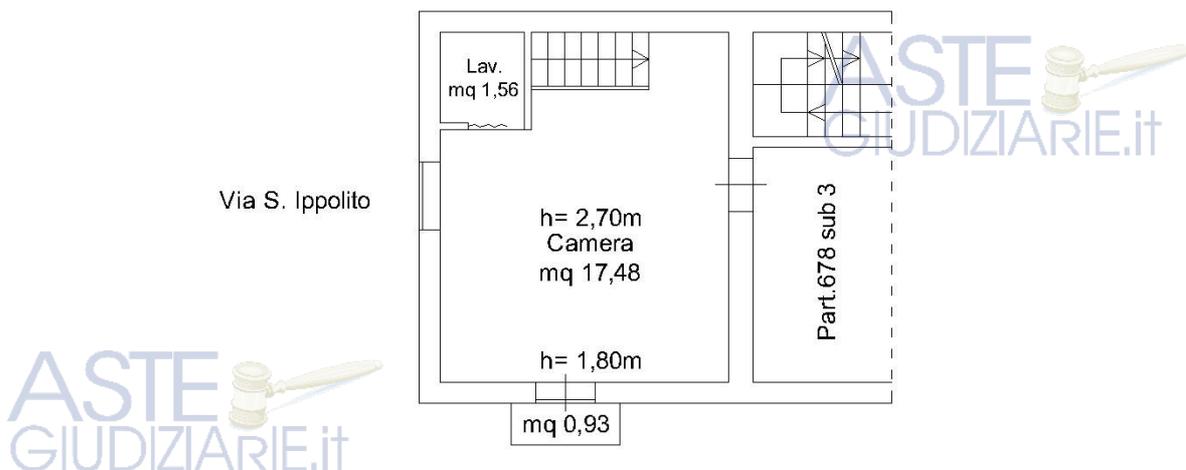
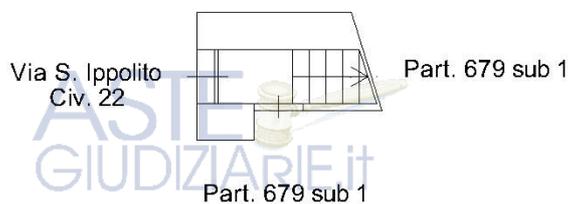
*Piante Stato di Fatto immobile foglio 68 particella 679 sub 2*

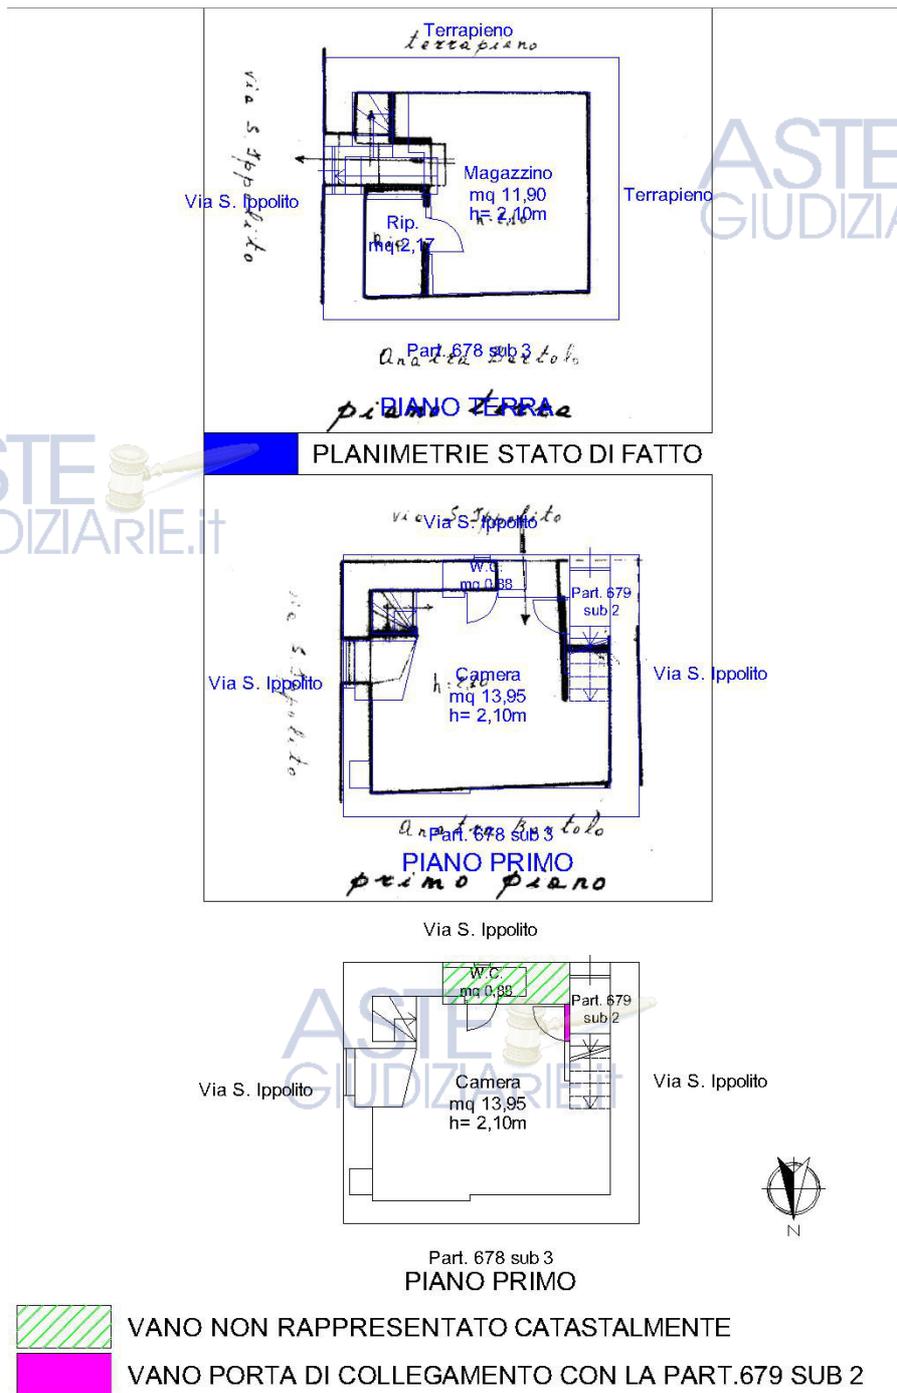
Dal confronto tra le planimetrie reali e le planimetrie catastali associate ai beni identificati al foglio 68 particella 679 sub 1 e sub 2 del comune di Geraci Siculo, si evidenziano delle difformità che comportano esigue variazioni della distribuzione interna dei beni e che pertanto necessitano di una regolarizzazione. Nello specifico è stata rilevata al primo piano del bene identificato al sub 1 la mancata rappresentazione del piccolo w.c. con vano finestra nonché la mancata rappresentazione del vano porta che collega il sub 1 al sub 2; al secondo piano del bene identificato al sub 2 è stata rilevata la mancata rappresentazione della piccola lavanderia nonché del vano porta che collega il sub 2 alla particella limitrofa oggetto anch'essa di procedimento censita alla particella 678 sub 3. Va riferito inoltre che relativamente al sub 2 vi è un errore di toponomastica atteso che lo stesso è ubicato in Via Sant'Ippolito al n.22 anziché al n. 18 così come presente in visura. Al fine di regolarizzare le difformità sopra menzionate sarà necessaria la presentazione di due DOCFA per diversa distribuzione interna comportante una spesa di € 100,00 per la presentazione presso l'Agenzia delle Entrate e di € 300,00 come spese tecniche. Al fine di poter utilizzare il fabbricato come civile abitazione, in conformità alla normativa igienico sanitaria vigente, sarebbe opportuna una fusione dei due sub così come del resto era rappresentato in data 18/03/1987. Peraltro, dallo studio della documentazione acquisita presso il comune di Geraci Siculo, per il fabbricato in oggetto (part. 679 sub 1 e sub 2), è stata rilasciata Concessione Edilizia in Sanatoria n°23 -2000 del 04/09/2000, pratica n°81 del 1986, per l'abuso "consistente nella sopraelevazione di un piano del fabbricato sito in Via S.Ippolito, 18, in catasto foglio 68 particella 679". La sopraelevazione in questione si riferisce proprio al bene identificato oggi al sub 2. E' evidente pertanto che il fabbricato in questione seppur frazionato in due sub non può essere utilizzato se non nella sua totalità. Ad oggi il sub 2 nella realtà è collegato anche alla particella 678 sub 3 a mezzo di un vano porta ed è adibito a soggiorno a servizio dello stesso. Ciò non toglie che, così come specificato nel capitolo relativo al bene identificato alla particella 678 sub 3, lo stesso possa essere isolato a mezzo di chiusura del vano porta realizzato senza comportare particolari pregiudizi per entrambi i beni atteso che peraltro l'immobile alla particella 678 sub 3 è munito di soggiorno.

*Sovrapposizione Planimetrie stato di fatto con planimetrie catastali ed indicazione grafica delle difformità riscontrate- foglio 68 particella 679 sub 1*

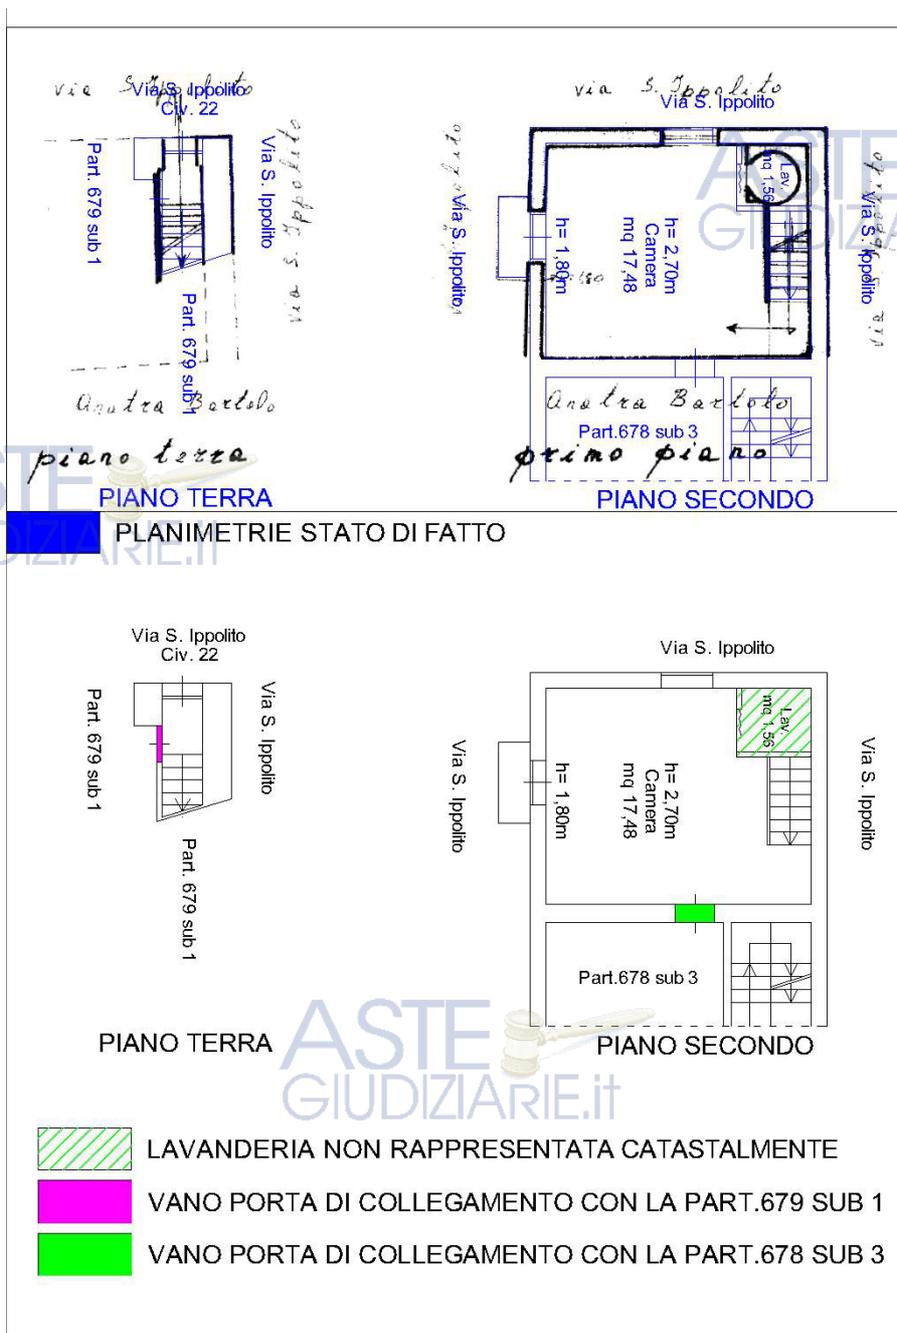
*Sovrapposizione Planimetrie stato di fatto con planimetrie catastali ed indicazione grafica delle difformità riscontrate - foglio 68 particella 679 sub 2*

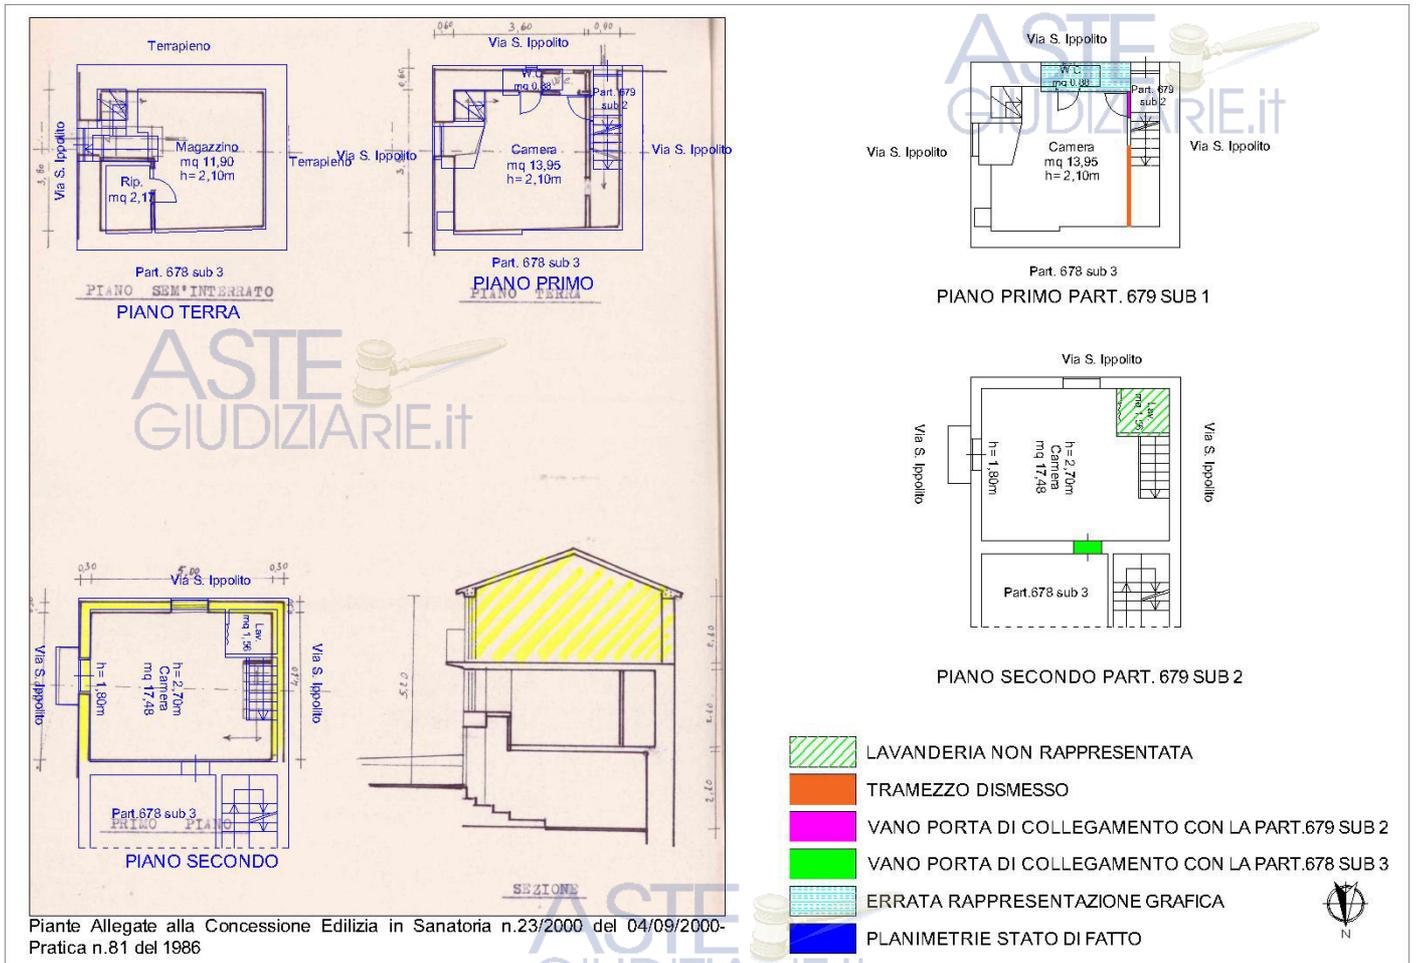
Dal confronto tra gli elaborati assentiti con l'ultimo titolo autorizzativo sopra menzionato e lo stato dei luoghi il sottoscritto CTU ha potuto rilevare la presenza di difformità meglio evidenziate nelle planimetrie allegate. Nello specifico è stata rilevata una errata rappresentazione grafica del servizio igienico posto al primo piano identificato al sub 1 il quale risulta traslato più in prossimità dell'accesso al sub 2 con conseguente errata posizione del piccolo vano finestra a servizio dello stesso; Sempre al primo piano è stata rilevata la presenza di un vano porta di collegamento tra il sub 1 e l'androne di ingresso al sub 2 nonché la dismissione del tramezzo in corrispondenza del sottoscala creando così un ambiente unico. Al secondo piano del fabbricato identificato al sub 2 è stata rilevata la presenza di una piccola lavanderia nonché di un vano porta realizzato su muratura portante che permette l'accesso al fabbricato anch'esso oggetto di procedimento identificato alla particella 678 sub 3. Tali difformità rientrano nella categoria di opere interne per le quali era necessaria la presentazione di una Comunicazione di inizio Lavori Asseverata CILA ai sensi dell'art.3 comma 3 della Legge Regionale n.16/2016 "Recepimento del Testo Unico delle disposizioni legislative e regolamentari in materia edilizia approvato con decreto del Presidente della Repubblica 6 giugno 2001, n. 380". In data 15/11/2023 il sottoscritto CTU ha esposto le difformità precedentemente enunciate, al responsabile dell'ufficio tecnico di edilizia privata del Comune di Geraci Siculo al fine di esaminare congiuntamente gli abusi rilevati e la loro sanabilità, in riferimento al regolamento edilizio nonché alle normative vigenti. Dal confronto si è giunti alla conclusione che le stesse, compreso l'errore di rappresentazione, possono essere regolarizzate a mezzo della presentazione di CILA Tardiva ai sensi dell'art.3 comma 3 della Legge Regionale n.16/2016, con pagamento di una sanzione pecuniaria di €1000,00 così come previsto all' art. 3 comma 5 della L.R. 16/2016. In merito al vano porta che collega il bene identificato alla particella 679 sub 2 ed il bene identificato alla particella 678 sub 3 lo stesso dovrà essere dismesso con chiusura al fine di rendere i due fabbricati indipendenti. L'immobile ricade in area sottoposta a Vincolo Paesaggistico di cui al D.Lgs. 42/04" Nuovo codice dei beni culturali e del paesaggio", pertanto per le difformità riscontrate è necessario acquisire parere da parte della Soprintendenza ai BB.CC.AA di Palermo. Il fabbricato è privo di certificato di agibilità. Così come enunciato in precedenza il bene necessita di una ristrutturazione edilizia, principalmente al piano terra e primo identificato al sub 1 il quale risulta più ammalorato e con rivestimenti di antica fattura, al fine di rendere lo stesso abitabile nella sua interezza secondo le attuali normative igienico sanitarie, con revisione di tutti gli impianti, realizzazione di almeno un servizio igienico munito di tutti i sanitari e di un vano da adibire a cucina. Di tali interventi non è possibile eseguire una stima in tale sede in quanto la stessa dovrebbe essere sostenuta da un apposito progetto di ristrutturazione. Per tale ragione il fabbricato verrà stimato tenendo conto dello stato di fatto in cui versa decurtando esclusivamente le spese necessarie alla regolarizzazione edilizia e catastale precedentemente enunciate.

*Sovrapposizione Planimetrie stato di fatto con quelle di progetto ed indicazione grafica delle difformità foglio 68 particella 679 sub 1 e sub 2*

La presentazione della CILA tardiva è subordinata al pagamento, a titolo di sanzione pecuniaria di €1000,00, inoltre vanno corrisposti al Comune € 50,00 per diritti fissi di Istruttoria. Per le difformità riscontrate è necessario acquisire altresì parere da parte della Soprintendenza ai BB.CC.AA di Palermo comportante il versamento di € 254,00 a titolo di sanzione, di € 50,00 per diritti di segreteria oltre a due marche da bollo di € 16,00 per istanza e parere. La presentazione della documentazione con elaborati grafici comporta delle spese tecniche stimate in € 500,00.

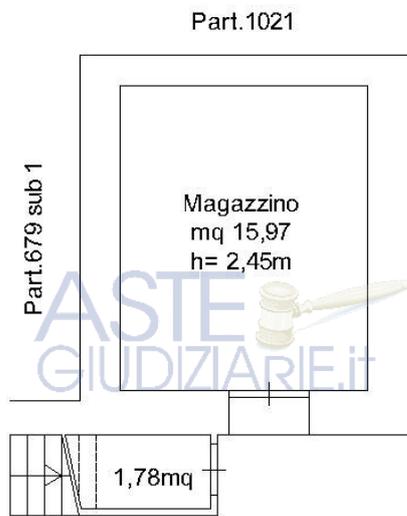
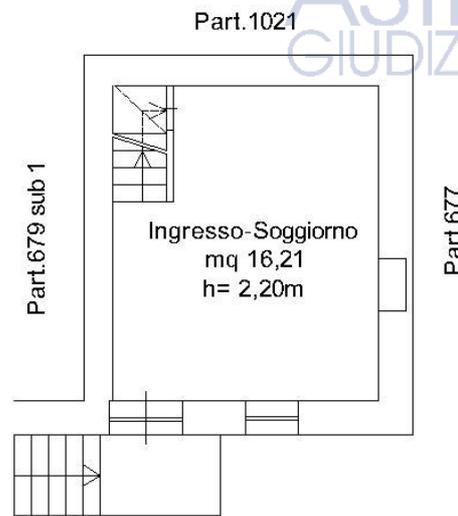
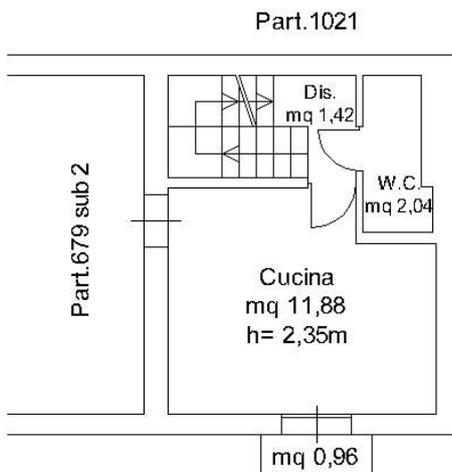
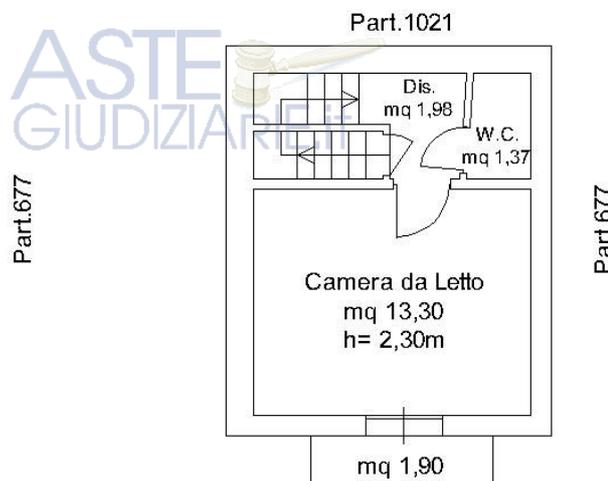
Il fabbricato identificato alla particella 678, sub 3 del foglio di mappa 68, è ubicato nel Comune di Geraci Siculo in Via Sant'Ippolito nn. 18 e 16. Trattasi di un fabbricato in muratura portante a quattro elevazioni fuori terra comprensivo del piano terra in parte seminterrato e con accesso indipendente. Il bene è censito catastalmente come abitazione di tipo economico. All'interno l'immobile è composto al piano terra da un magazzino di mq 15,97 con altezza utile interna di ml 2,45, in parte seminterrato e posto ad una quota inferiore rispetto all'asse stradale prospiciente. Tale vano ha un accesso indipendente al civico n.16 e non presenta internamente un collegamento ai piani soprastanti. Attraverso una scala esterna si raggiunge il primo piano del bene composto da un vano di mq 16,21 ed altezza utile interna di ml 2,20, adibito ad ingresso soggiorno e illuminato e aerato naturalmente a mezzo di un vano finestra prospiciente la Via Sant'Ippolito. Attraverso una scala interna in muratura si raggiunge il secondo piano del fabbricato composto da un piccolo disimpegno di mq 1,42, un servizio igienico di mq 2,04 privo di finestra e munito di piatto doccia, lavabo, w.c e bidet, un vano cucina di mq 11,88 con porta finestra che da accesso ad un balconcino di mq 0,96 prospiciente la Via Sant'Ippolito. Dal vano cucina è possibile accedere, a mezzo di una porta realizzata su muratura portante, al bene oggetto anch'esso di procedimento, identificato alla particella 679 sub 2. L'altezza utile interna del piano secondo è di ml 2,35. A mezzo di un vano scala è possibile raggiungere il terzo piano del fabbricato composto da un piccolo disimpegno di mq 1,98, un servizio igienico di mq 1,37 privo di finestra e munito di w.c. e lavabo e una camera da letto di mq 13,30 con porta finestra che da accesso ad un balcone di mq 1,90 prospiciente sulla Via Sant'ippolito. Dal disimpegno suddetto si può accedere ad una rampa di scale che porta al sottotetto non abitabile adibito ad oggi a ripostiglio. L'altezza utile interna del terzo piano è di ml 2,30. La scala in muratura esterna presenta un piccolo vano sottoscala di mq 1,78 con porta di accesso in legno.

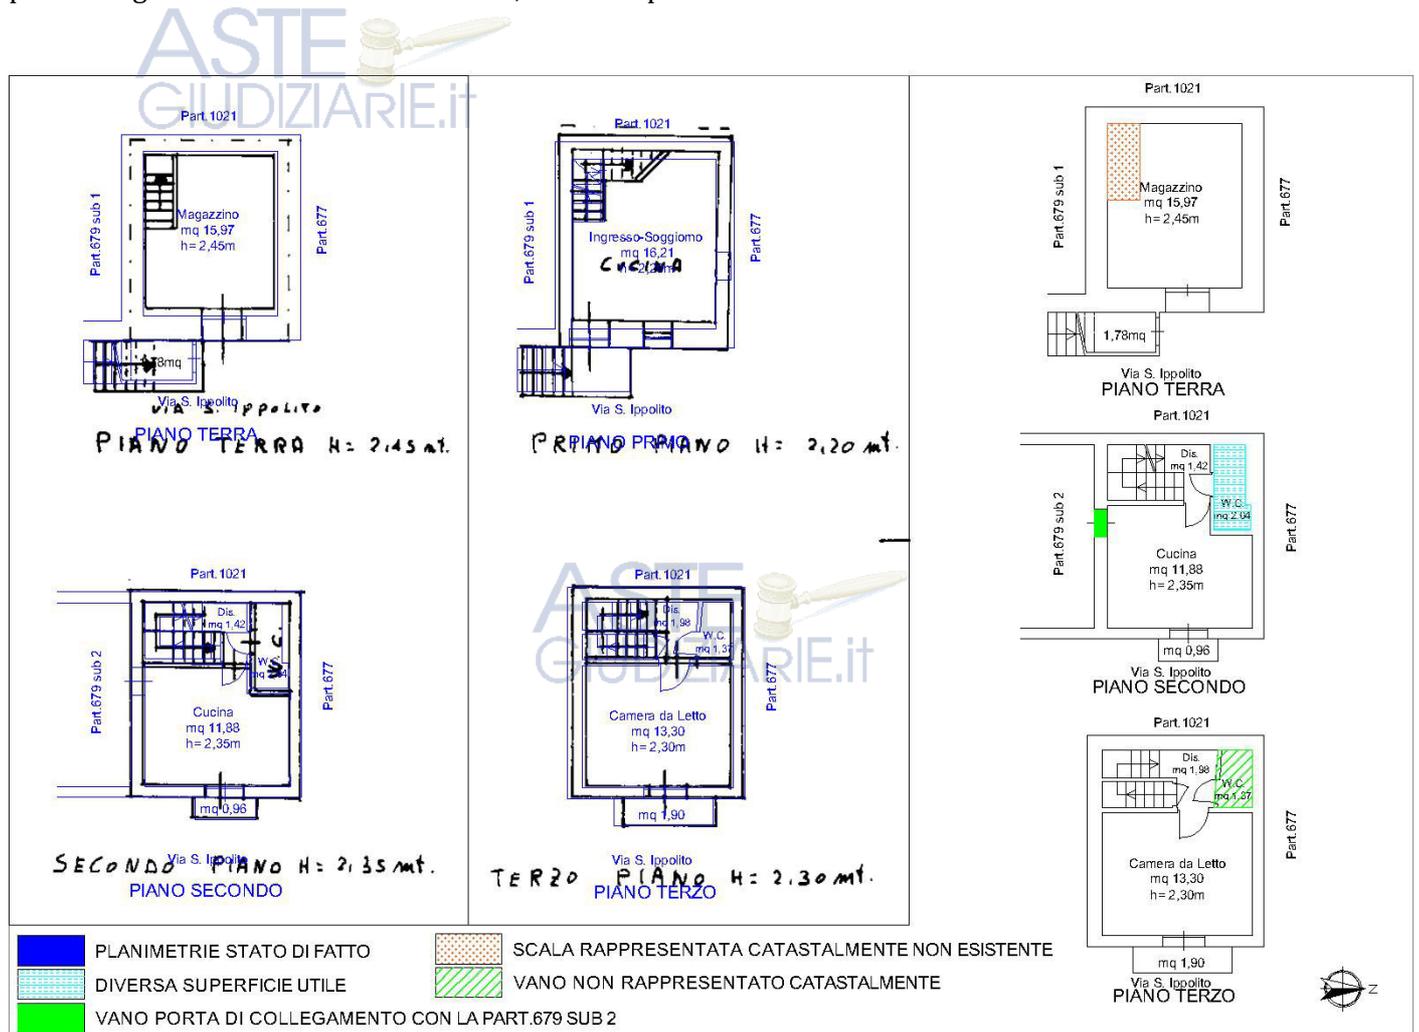
Dal confronto tra le planimetrie reali e le planimetrie catastali associate al bene identificato al foglio 68 particella 678 sub 3 del comune di Geraci Siculo, si evidenziano delle difformità che comportano esigue variazioni della distribuzione interna del bene e che pertanto necessitano di una regolarizzazione. Nello specifico è stata rilevata al piano terra la rappresentazione di un vano scala che nella realtà non è presente. Così come descritto in precedenza difatti, il piano terra ha un accesso indipendente dal civico n. 16 e non presenta collegamenti interni ai soprastanti piani componenti il fabbricato. Al secondo piano è stata rilevata una diversa superficie utile del servizio igienico nonché la mancata rappresentazione del vano porta che collega il bene al fabbricato limitrofo, oggetto anch'esso di procedimento censito alla particella 679 sub 2. Il vano porta suddetto, così come specificato nella descrizione della particella 679 sub 2 e sub 1, dovrà essere dismesso con chiusura dello stesso al fine di rendere i due fabbricati indipendenti. Al terzo piano è stata rilevata la mancata rappresentazione del piccolo servizio igienico esistente. Dallo studio della documentazione acquisita presso il

comune di Geraci Siculo relativamente al terzo piano si è riscontrato che lo stesso è stato realizzato abusivamente e che le quote dei piani primo e secondo, seppur conformi catastalmente risultano essere inferiori rispetto a quelle autorizzate, ragion per cui è stato possibile realizzare il terzo piano del fabbricato con aumento della quota alla gronda di ml 1,25 circa. L'intero fabbricato pertanto presenta delle difformità urbanistico- edilizie che necessitano di una regolarizzazione, così come meglio enunciate nel paragrafo attinente, a mezzo di presentazione di Permesso a Costruire in Sanatoria, con ripristino della quota alla gronda della copertura, previa acquisizione di parere da parte del Genio Civile e della Soprintendenza ai BB.CC.AA di Palermo. Alla luce di tale circostanza l'aggiornamento catastale dovrà avvenire in data successiva all'acquisizione dei pareri suddetti e dei lavori edili atti a ripristinare la quota della copertura autorizzata. Al fine di regolarizzare le difformità sopra menzionate sarà necessaria la presentazione di un DOCFA per demolizione parziale e diversa distribuzione interna comportante una spesa di € 50,00, per la presentazione presso l'Agenzia delle Entrate e di € 300,00 come spese tecniche.

Sovrapposizione Planimetrie stato di fatto con planimetrie catastali ed indicazione grafica delle difformità riscontrate- foglio 68 particella 678 sub 3
