# TRIBUNALE DI TERMINI IMERESE

Procedura esecutiva n. 95/2014 R.G.E.I.

Ing. Agostino Aglieri Rinella

### **- RELAZIONE DI STIMA DEI BENI PIGNORATI: Fascicolo LOTTO 4 -**

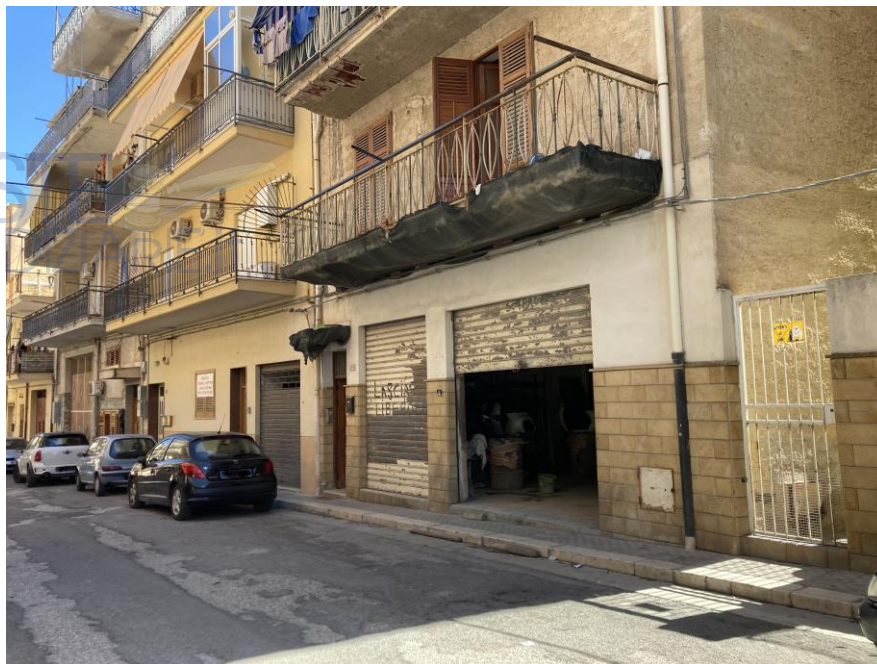
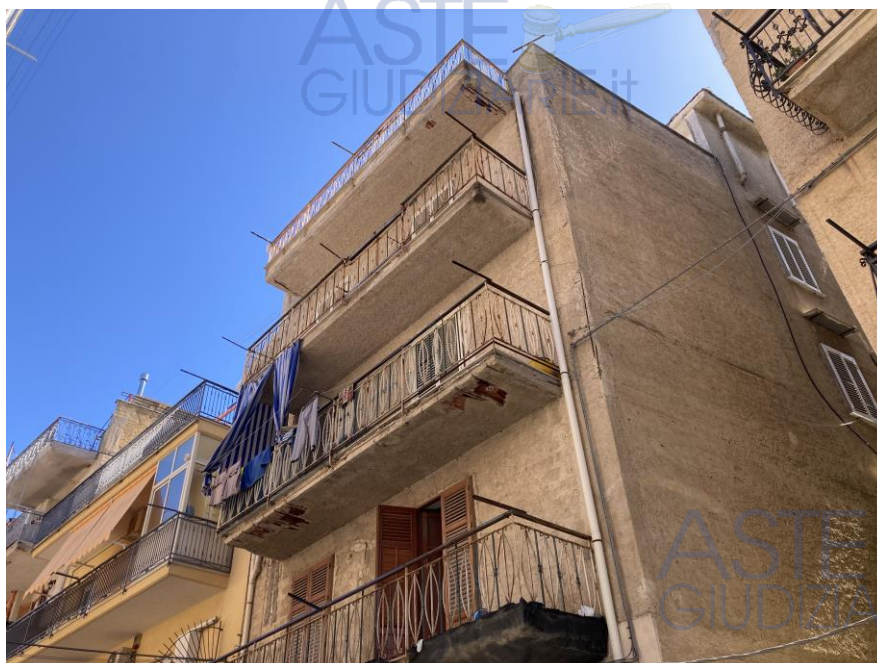
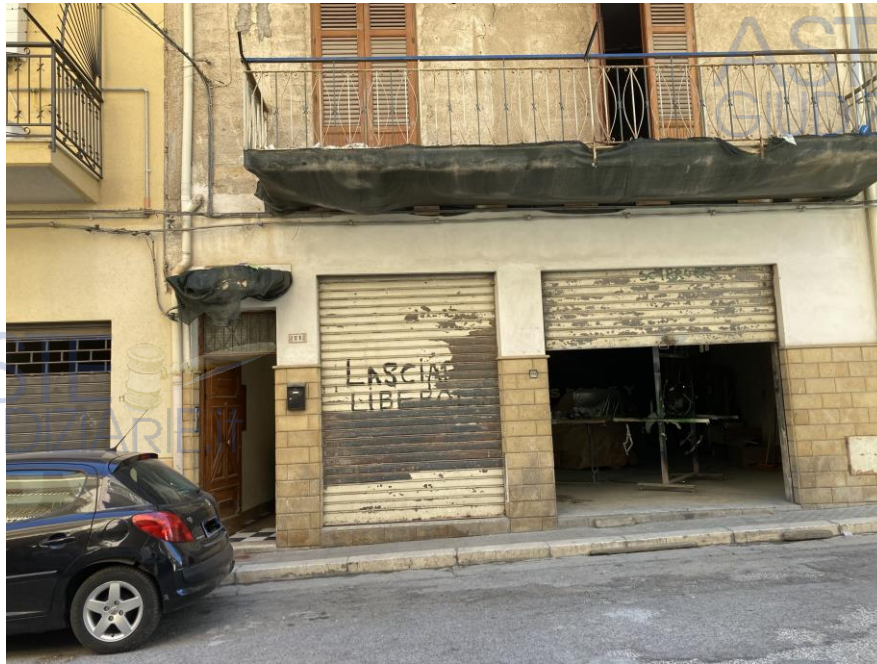
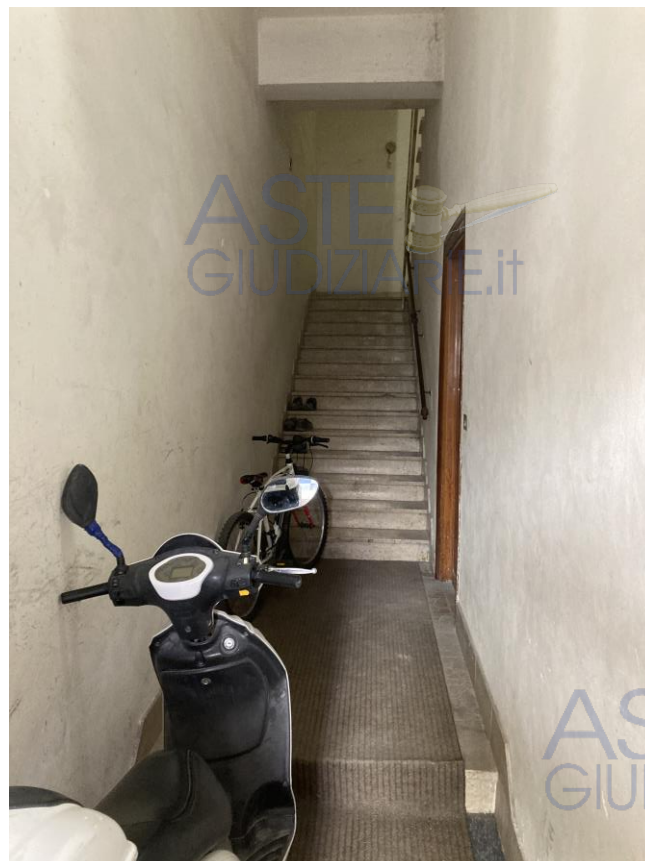
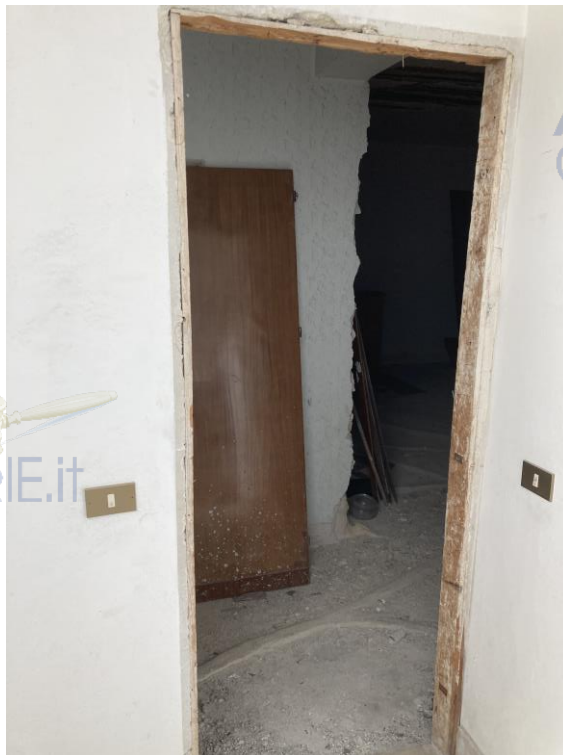
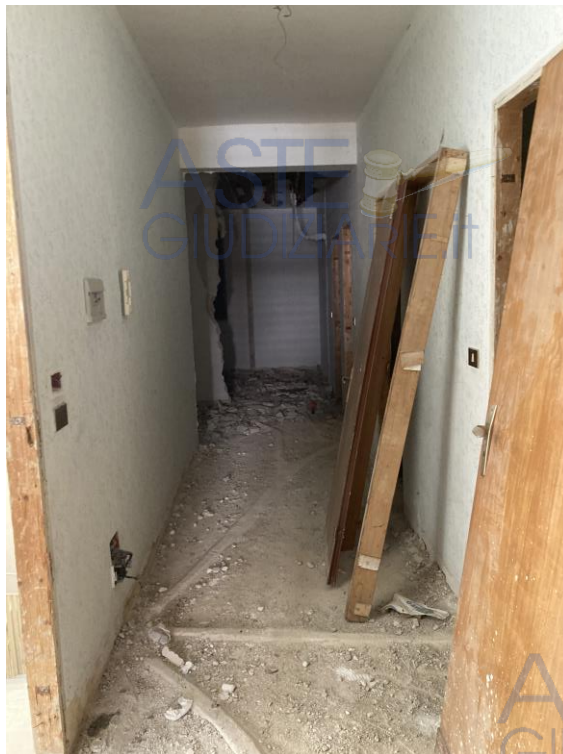
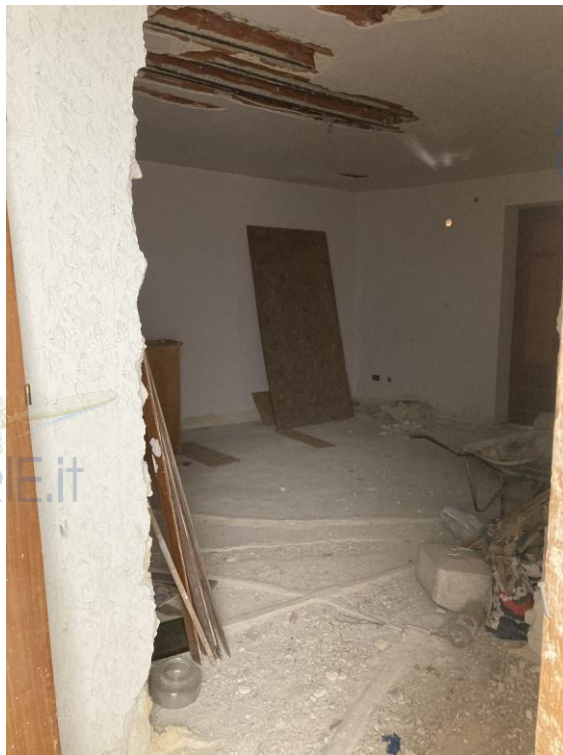
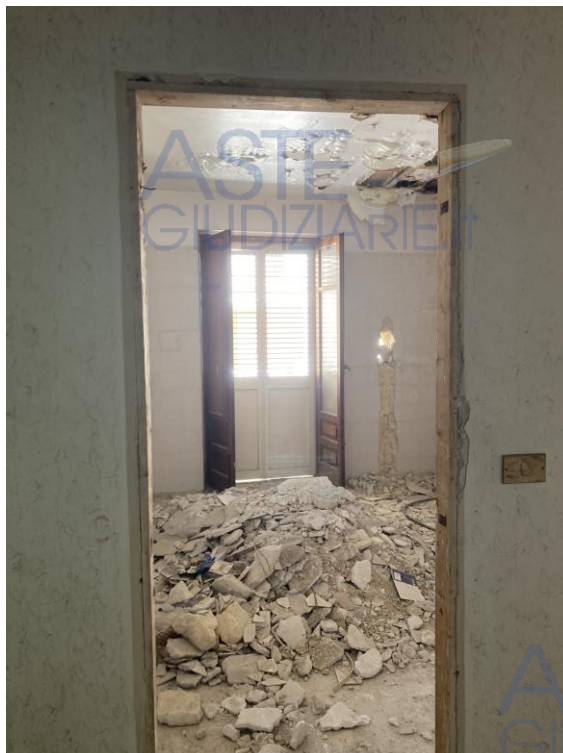
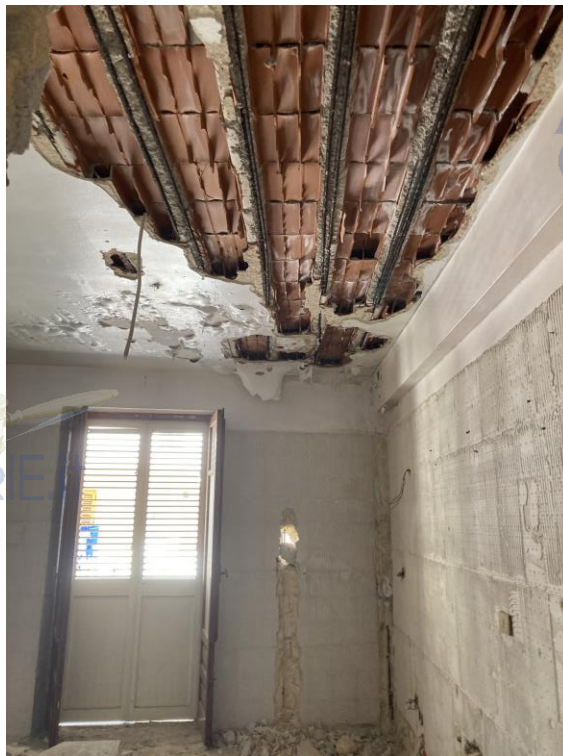
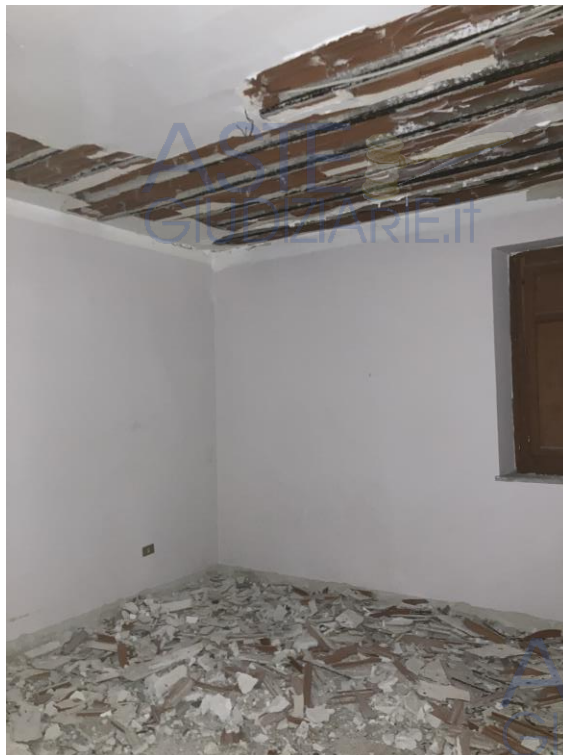
Circa le rifiniture: l'immobile in atto si trova allo stato grezzo privo di massetti di sottofondo della pavimentazione, pavimenti, rivestimenti ed impianti, con intonaci di tipo civile presenti soltanto sulle pareti di alcuni vani; le partizioni interne (tramezzi) risultano essere state parzialmente demolite (rispetto allo stato originario) e/o mancanti e, soprattutto, presenta evidenti manifestazioni di avanzati fenomeni di carbonatazione dell'intradosso della copertura (parziale distacco e/o crollo del cielo di alcuni vani per deperimento della struttura del solaio di interpiano) per i quali si rendono urgenti ed indifferibili interventi di manutenzione straordinaria. Gli infissi esterni sono realizzati in legno con vetrate (vetri lucidi semplici), scuri interni in legno e persiane esterne in PVC.
