# TRIBUNALE DI TERMINI IMERESE

Procedura esecutiva n. 95/2014 R.G.E.I.

**- RELAZIONE DI STIMA DEI BENI PIGNORATI: Fascicolo LOTTO 5 -**

**2° QUESITO - Elencazione ed individuazione dei beni componenti ciascun lotto e descrizione materiale di ciascun lotto**

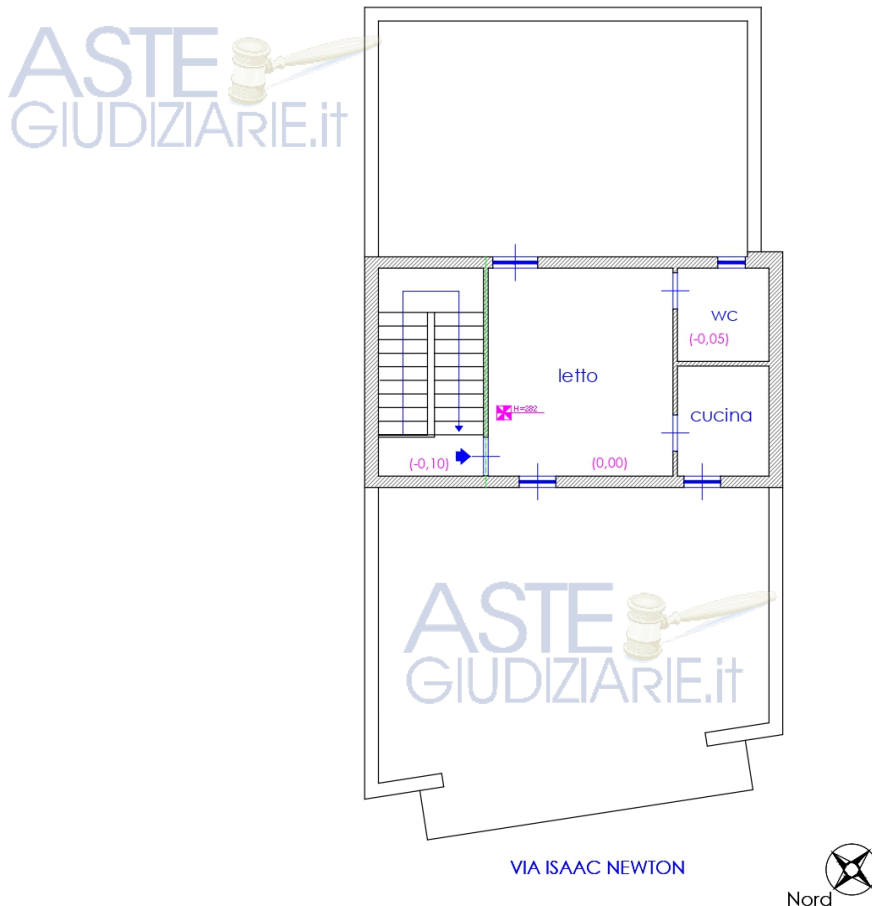
L'unità immobiliare in oggetto, cui si accede direttamente dal vano scala condominiale, è costituita da: vano principale/letto, piccola cucina, servizio igienico e n.2 ampi terrazzi (accessibili sia dal vano principale sia, limitatamente al terrazzo prospiciente la via Isaac Newton, dalla cucina); il tutto per una superficie commerciale complessiva - valutata in ragione della Norma UNI 10750 - pari a mq. 58,00 circa.
