# TRIBUNALE DI TERMINI IMERESE

Perizia dell'Esperto ex art. 568 c.p.c. Arch. Taragnolini Carolina, nell'Esecuzione Immobiliare 96/2020 del R.G.E.

- **Bene N° 1** - Appartamento ubicato a Bagheria (PA) - Via San Vincenzo De Paoli n. 42, piano 1°

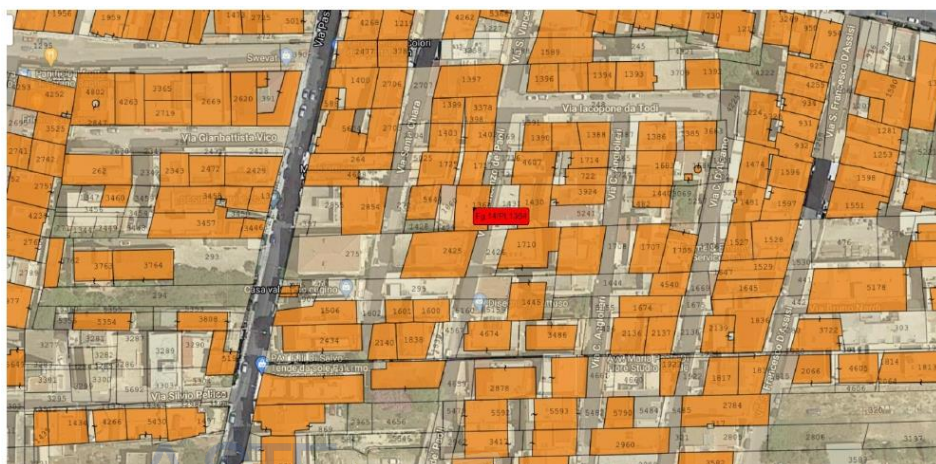
Al fine dell'esatta individuazione dell'immobile oggetto del procedimento si riporta di seguito la sovrapposizione tra la foto satellitare reperita su internet e la mappa catastale da cui si evince che il fabbricato è correttamente inserito in mappa e pertanto l'estratto di mappa corrisponde allo stato dei luoghi.
