PERIZIA di VALUTAZIONE

M/V NOTUS

(ex M/V PLUTUS)

IMO 9132519

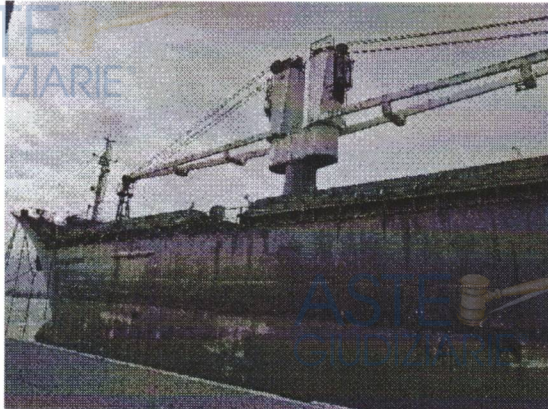
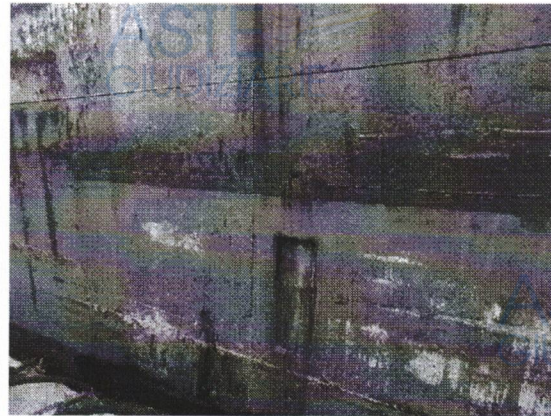
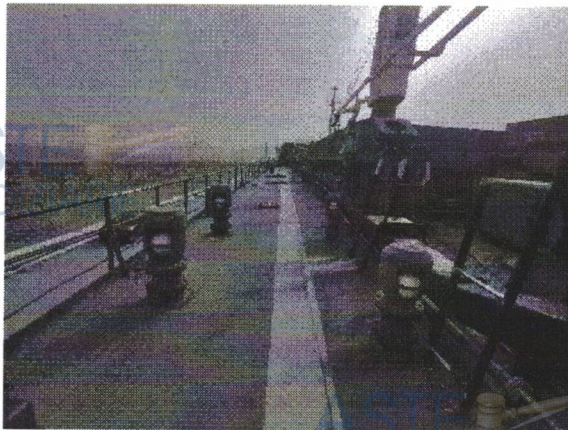
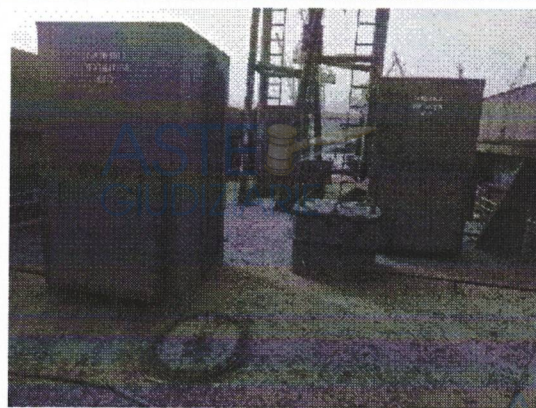
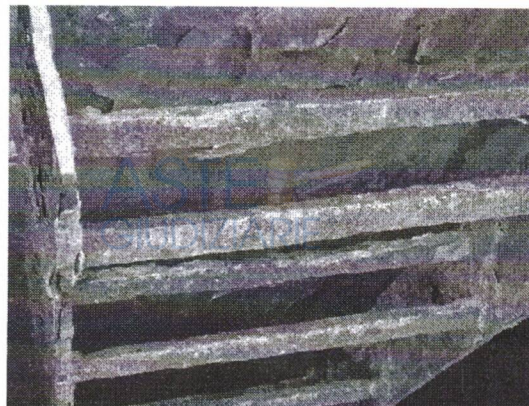
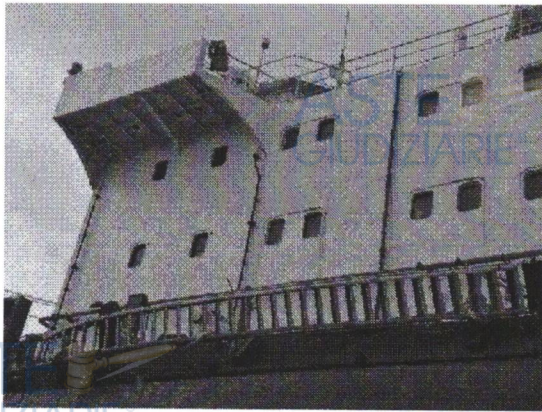
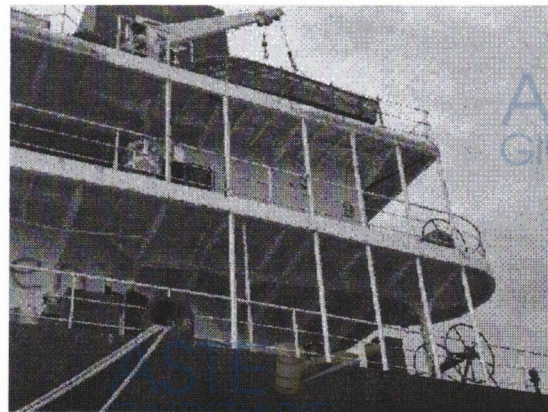
Il fasciame dell'opera morta, il ponte di coperta, le sovrastrutture e le relative strutture si trovano in condizioni insufficienti, a causa della mancanza di manutenzione degli ultimi anni.

È evidente una diffusa presenza di scrostamenti di pittura e corrosione superficiale che interessano le zone esposte agli agenti atmosferici nonché le stive.

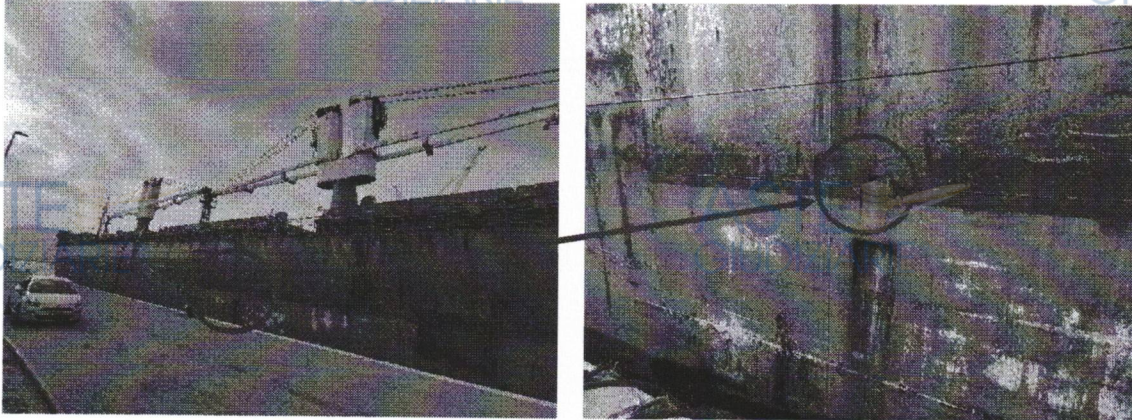
Oltre ai difetti rilevati nei rilievi spessimetrici, il CTU è stato in grado di rilevare ulteriori forature del fasciame, lato SN, a circa mezza nave, a circa 200 mm al di sopra della linea di massimo carico.

Forature a carico del fasciame lato SN

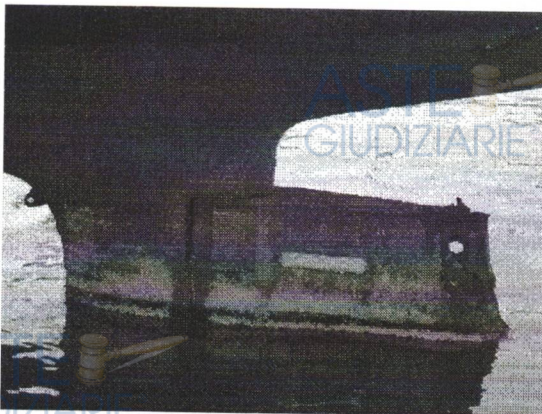
La pala del timone presenta il fasciame perlomeno danneggiato del in prossimità del bordo di uscita, probabilmente a seguito di urto; non possiamo esprimerci, in quanto non visionabile se non a seguito di immersione, circa lo stato della parte immersa e delle funzionalità della pala.

Pala del timone e suo supporto alla volta di poppa (corno)

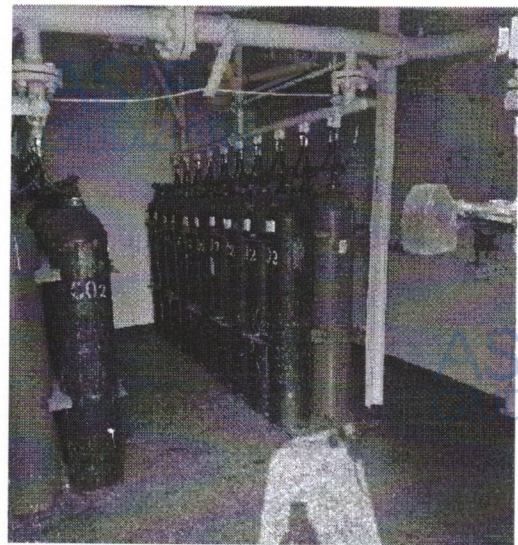
- Locale CO2: certificati delle bombole CO2 scaduti nel 2023
- Locale Ventilazione

Locale CO2

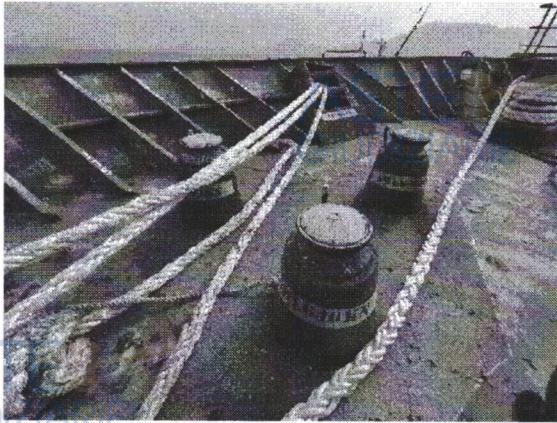
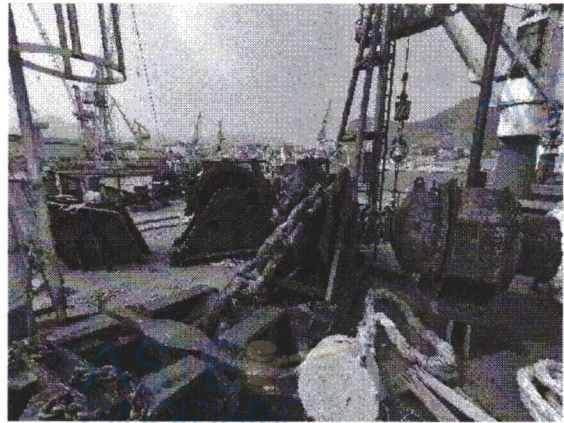
E' stata verificata la presenza di argani e salpa ancore, in discrete condizioni generali, anche se non è stato possibile testare la loro operatività.

Zona di manovra prodiera

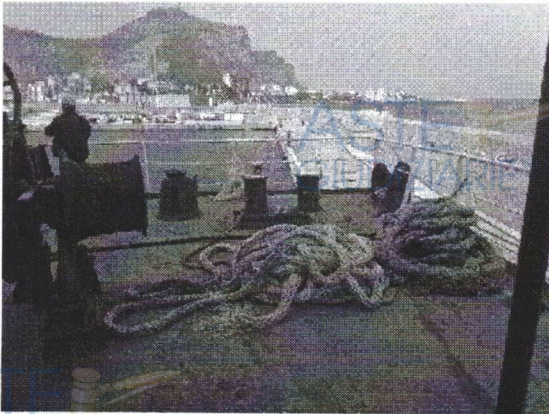
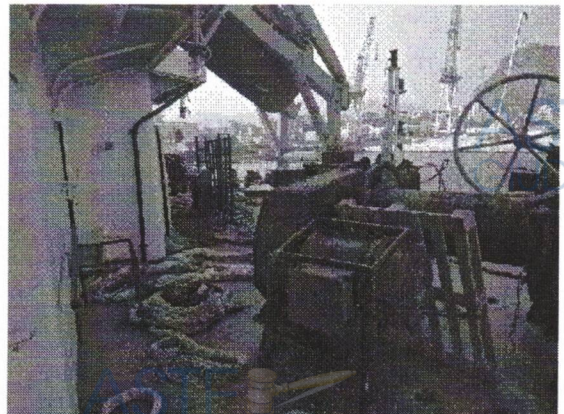
Zona di manovra poppiera

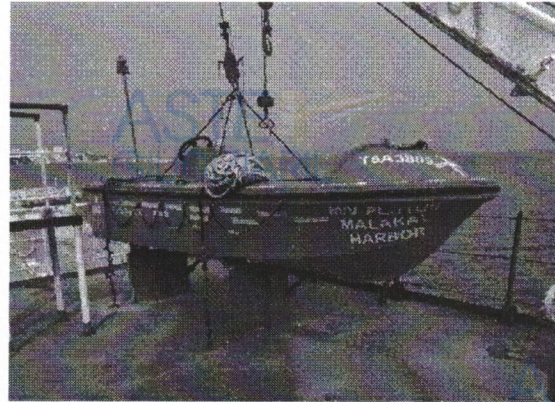
Presenti a bordo la scialuppa di salvataggio a catapulta, rescue boat, zattera di salvataggio; tutti questi componenti necessitano di revisione/rinnovo.

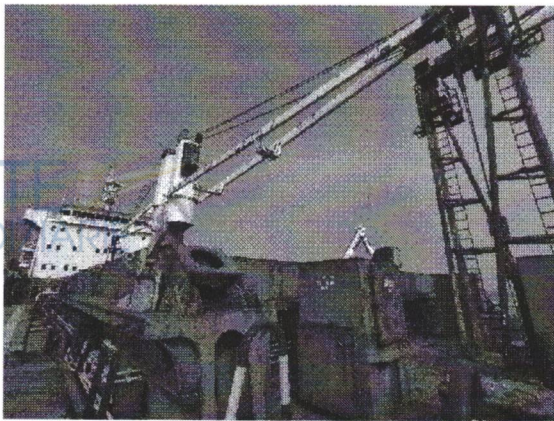
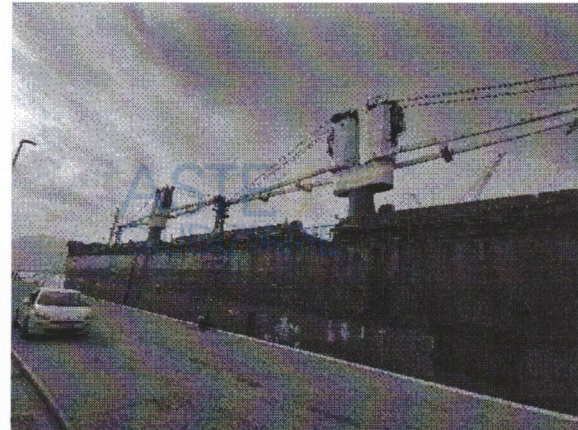
La nave è dotata di n.2 gru dedicate alla movimentazione del carico aventi SWL 12.5 t, apparentemente in discrete condizioni.
