TRIBUNALE CIVILE DI TERMINI IMERESE Sezione Fallimentare

Fallimento n. 7/2018 in danno alla società "

Tecnico Incaricato:

PREMESSA

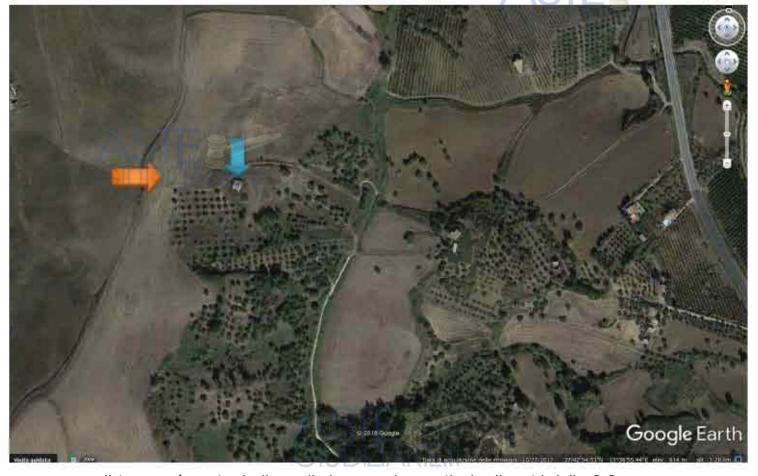
Il terreno è posto, in linea d'aria, a poche centinaia di metri dalla S.S. 189, ma vi si perviene percorrendo, dapprima, una strada che è denominata "La Via dei Formaggi", poi, imboccando la vicinale "Serra di Pace" con la quale confina e dalla quale trova accesso tanto il terreno quanto il fabbricato rurale al quale si giunge per il tramite di una stradella in terra battuta. La freccia arancione nella foto che precede indica il terreno e la stradella interna, quella celeste segnala il fabbricato (si consultino, inoltre, le foto n. 1-10 in allegato n. 1). E' attivato, in parte, a colture seminative ed in parte ad uliveto, è in medio pendio ed ha giacitura di collina con rete naturale di corrivazione delle acque piovane. Il fabbricato rurale, censito con la p.lla 780 sub 1 (si veda la pianta in allegato n. 1) ed utilizzato come magazzino a servizio dell'attività

agricola, ha una consistenza di circa mg 87 (non di mg 100, come erroneamente indicato in catasto) e versa in cattive condizioni fisiche: tetto semi crollato; mancanza degli infissi e dei pavimenti: assenza di impianti: presenza di diverse profonde lesioni nella muratura portante. Esso risale, di certo, a prima del 1967 ed essendo al di fuori del perimetro del centro edificato è liberamente commerciabile ai sensi e per gli effetti dell'art. 40 della legge 47/1985. Giova sottolineare che, sebbene censito, non è reperibile la planimetria catastale (si consulti la documentazione in allegato n. 1) e per questo motivo sarebbe necessario compilare e presentare il docfa, anche per modificarne la consistenza e per dichiararlo "unità collabente". Il costo dell'operazione è di circa 400 euro che saranno detratti dalla stima. Dal punto di vista urbanistico, il compendio, ricade in zona omogenea "E" del vigente urbanistico ove sono possibili insediamenti agricolizootecnici, quali: stalle, fienili, magazzini, mini caseifici, depositi per attrezzi agricoli e tutte le strutture strettamente connesse all'attività agricola-zootecnica. Per ogni ulteriore notizia si consulti il certificato di destinazione urbanistica in allegato n. 20. Le p.lle 316, 317, 318 e 319, per complessivi ma 5.619, ricadono nell'area pertinenziale della "Regia Trazzera Casa Cannella" ed in quanto tali appartengono al patrimonio della Regione Sicilia. Le "Regie Trazzere" erano strade a fondo naturale utilizzate per il trasferimento degli armenti dai pascoli invernali delle pianure ai pascoli estivi delle montagne, per tale motivo il demanio trazzerale è anche conosciuto come demanio "armentizio". Già demanio pubblico dello Stato, le trazzere, sono state assegnate al demanio pubblico della Regione in forza dell'art 32 dello Statuto. L'ufficio competente è stato istituito il 23 agosto 1917 con decreto luogotenenziale n°1540; le trazzere del demanio regionale interessano i Comuni territori quasi tutti i dell'isola estendendosi. complessivamente per circa 11 mila chilometri con una larghezza

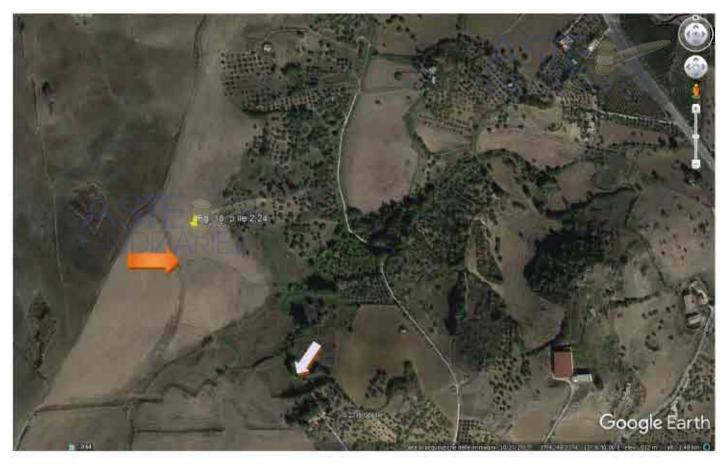
E' confinante, sul lato Sud, con il compendio di cui al punto precedente ed è attivato, in massima parte, a colture seminative, mentre la restante superficie è ad uliveto. La p.lla 24, attraversata da un impluvio naturale segnalato dalla freccia di colore arancione nella foto che segue, si distende su una sella naturale che forma due versanti opposti; è ben esposto e soleggiato e vi si perviene percorrendo la strada vicinale "Serra di Pace" con la quale, per un tratto, confina. Il piccolo lotto riconosciuto con la p.lla 17, evidenziato dalla freccia in colore bianco, è leggermente distaccato, ma, sicuramente, vicino al grosso della tenuta (foto n. 11-12 in allegato n. 2). Dal punto di vista urbanistico, si esamini il certificato in allegato n. 20, ricade in zona omogenea "E" del vigente strumento urbanistico ove sono ammessi insediamenti di tipo agricolo e zootecnico, come: stalle, fienili, magazzini, mini caseifici, depositi per gli attrezzi agricoli e tutte le strutture strettamente connesse a questo tipo di attività.

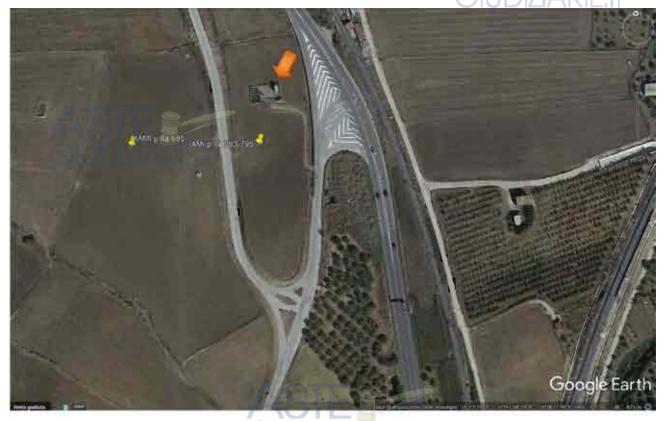
La p.lla 790 (porzione racchiusa entro la recinzione e segnalata dalla freccia arancione) è ubicata all'interno della p.lla 975, come una sorta di enclacve, e per questo motivo gode, sulla stessa, di una servitù di passaggio a scopo di manutenzione, controllo, etc. La p.lla 795 è gravata da servitù per l'attraversamento del tracciato del metanodotto "Raffadali-Sciara" con la conseguenza che vi insiste una fascia di rispetto/sicurezza che è variabile in funzione della portata e pressione di esercizio. Sulla p.lla 695, nella quale passa, sotto traccia, la conduttura del gas, c'è uno sfiatatoio che emerge dal suolo sotto forma di un palo con una sorta di comignolo ed un pozzetto di ispezione in muratura dotato di botola. I due spezzoni di terreno sono ben serviti da strade perché confinanti con la S.S. 189 ed essendo attraversati dalla provinciale n. 78. Le p.lle 793 e 795 sono in piano ed attivate a colture

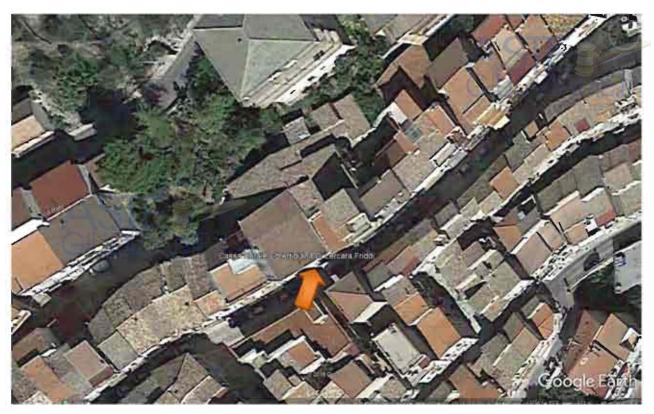
Trattasi di una porzione della sede della locale (foto n. 22-23). Per la realizzazione dello sportello è stato presentato un progetto per il quale, il Comune di Castronuovo, ha rilasciato la Concessione Edilizia n. 7647/92 finalizzata alla ristrutturazione, mediante esecuzione di opere interne, ed al cambio di destinazione d'uso: da magazzini ad uffici bancari (si consultino i documenti in allegato n. 4). Pur tuttavia, terminati i lavori, non è mai stato eseguito l'adeguamento catastale, da C/2 (magazzino) ad A/10 (ufficio), forse per evitare gravose imposizioni fiscali, e per conseguenza non è mai stato rilasciato il certificato di Agibilità. L'acquirente avrà l'obbligo di presentare la variazione mediante compilazione di apposito docfa il cui costo è stimato in euro 400 e sarà posto in detrazione. Dal punto di vista edilizio ed urbanistico riferisce che il fabbricato è stato realizzato prima del 1967, come dimostra la data di presentazione della planimetria catastale che risale al 1960, e forse anche prima del 1942, trattandosi di un vecchio piano terra ubicato nel "cuore" storico di Castronovo di Sicilia. Ne deriva che il bene è liberamente trasferibile a terzi ai sensi e per gli effetti dell'art. 40 della L. 47/1985 e successive modifiche ed integrazioni.

Circa le rifiniture riferisce: il pavimento è in marmo; gli intonaci sono al civile e completati con idropittura lavabile; il bagno è pavimentato e rivestito con ceramica; gli impianti idrico, telefonico, fognario, di allarme, di video sorveglianza, di climatizzazione ed anti incendio sono tutti sotto traccia e, verosimilmente, adeguati alla normativa; le porte interne sono in legno ed i serramenti esterni in metallo antiscasso con vetri anti proiettile. L'immobile non si presta ad essere suddiviso perché perderebbe la sua capacità reddituale e perché sarebbe pressoché impossibile realizzare un nuovo ingresso. In allegato n. 4 è possibile consultare lo stralcio di mappa con segnata l'ubicazione del bene, la planimetria catastale, la visura, la pianta dell'intera agenzia bancaria con individuati le tre distinte unità immobiliari che la compongono, tra le quali quella in parola, le fotografie e la Concessione Edilizia con la relazione ed i grafici approvati.

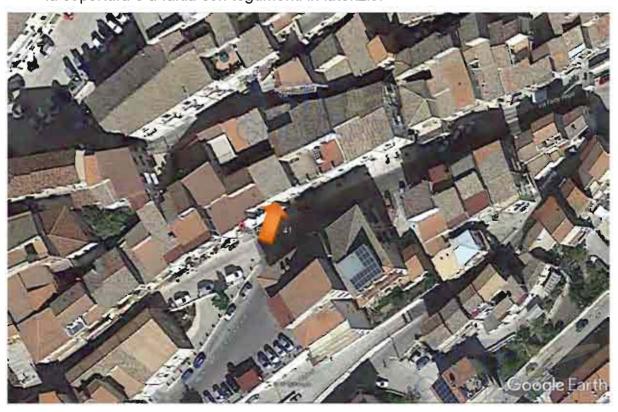
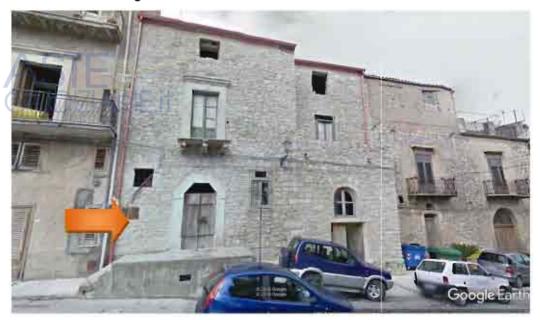
E' un antichissimo locale ricadente nel centro storico del comune di Castronovo di Sicilia, pervenuto alla . per atto di compravendita (diverso da quello revocato). Confina con proprietà , con eredi di e con la stessa Via Roma. Il C.T.U. lo ha potuto guardare soltanto attraverso la porta di ingresso, semi aperta, ed ha notato che è pieno zeppo di sfabbricidi e masserizie derivanti dalla demolizione e successivo rifacimento del solaio di interpiano (foto n. 25-28 in allegato n. 5). Fa parte di un più ampio edificio di due sole elevazioni fuori terra, oltre al sotto tetto; la struttura portante è in muratura di conci di pietra grossolanamente squadrati; il prospetto, molto gradevole, è in pietra a faccia vista, mentre la copertura è a falda con tegumenti in laterizio.

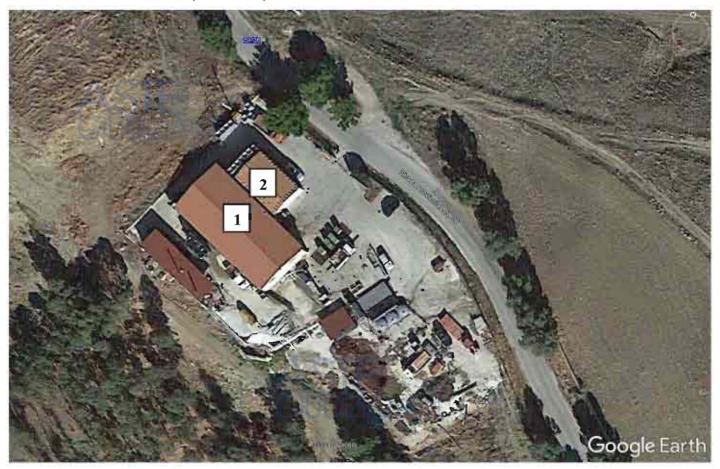
aperto verso la p.lla 410 (già p.lla 287), ricompresa nel presente lotto funzionale. Lo stabilimento è costituito da due fabbricati, posti uno accanto all'altro, che si presentano in buono stato di uso e manutenzione (foto n. 31).

L'edificio n. 1 (foto n. 32), il più grande dei due, si sviluppa su una sola elevazione fuori terra per una superficie coperta di mq 315,54, ha una struttura portante in metallo con copertura a falde realizzata con capriate in acciaio e soprastanti pannelli autoportanti in lamierino preverniciato; gli intonaci esterni sono completati con uno strato finale di colore giallo ocra e rivestimento in pietra per circa un metro di altezza rispetto al pavimento, tranne che sul prospetto posteriore (segue la pianta del complesso). I grandi portoni di accesso sono a più ante ed in metallo; le finestre sono anch'esse in metallo con vetri e grate in ferro poste sul lato esterno; i pavimenti sono in ceramica, come pure il rivestimento del
