TRIBUNALE CIVILE DI TERMINI IMERESE Sezione Fallimentare

Fallimento n. 7/2018 in danno alla società '

Tecnico Incaricato:

PREMESSA

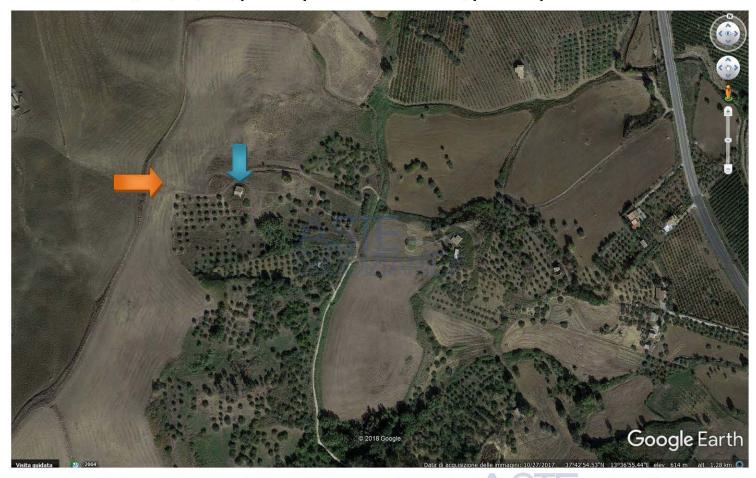
quanto il fabbricato rurale al quale si giunge per il tramite di una stradella in terra battuta. La freccia arancione nella foto che precede indica il terreno e la stradella interna, quella celeste segnala il fabbricato (si consultino, inoltre, le foto n. 1-10 in allegato n. 1). E' attivato, in parte, a colture seminative ed in parte ad uliveto, è in medio pendio ed ha giacitura di collina con rete naturale di corrivazione delle acque piovane. Il fabbricato rurale, censito con la p.lla 780 sub 1 (si veda la pianta in allegato n. 1) ed utilizzato come magazzino a servizio dell'attività agricola, ha una consistenza di circa mq 87 (non di mq 100, come erroneamente indicato in catasto) e versa in cattive condizioni fisiche: tetto semi crollato; mancanza degli infissi e dei pavimenti: assenza di impianti; presenza di diverse profonde lesioni nella muratura portante. Esso risale, di certo, a prima del 1967 ed essendo al di fuori del perimetro del centro edificato è liberamente commerciabile ai sensi e per gli effetti dell'art. 40 della legge 47/1985. Giova sottolineare che, sebbene censito, non è reperibile la planimetria catastale (si consulti la documentazione in allegato n. 1) e per questo motivo sarebbe necessario compilare e presentare il docfa, anche per modificarne la consistenza e per dichiararlo "unità collabente". Il costo dell'operazione è di circa 400 euro che saranno detratti dalla stima. Dal punto di vista urbanistico, il compendio, ricade in zona omogenea "E" del vigente strumento urbanistico ove sono possibili insediamenti agricolizootecnici, quali: stalle, fienili, magazzini, mini caseifici, depositi per attrezzi agricoli e tutte le strutture strettamente connesse all'attività agricola-zootecnica. Per ogni ulteriore notizia si consulti il certificato di destinazione urbanistica in allegato n. 20. Le p.lle 316, 317, 318 e 319, per complessivi mq 5.619, ricadono nell'area pertinenziale della "Regia Trazzera Casa Cannella" ed in quanto tali appartengono al patrimonio della Regione Sicilia. Le "Regie Trazzere" erano strade a fondo naturale utilizzate per il trasferimento degli armenti dai pascoli invernali delle

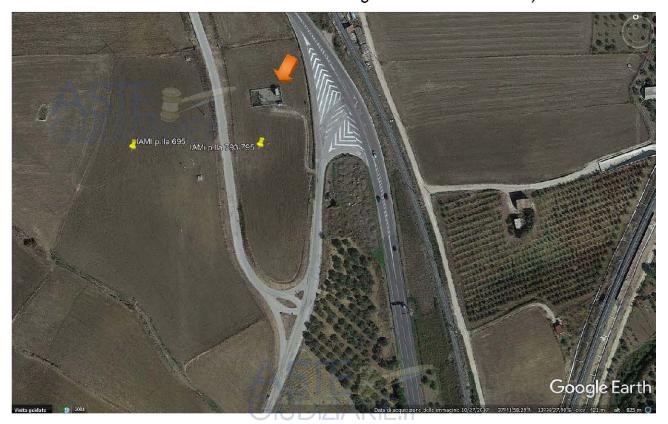
La p.lla 790 (porzione racchiusa entro la recinzione e segnalata dalla freccia arancione) è ubicata all'interno della p.lla 975, come una sorta di enclacve, e per questo motivo gode, sulla stessa, di una servitù di passaggio a scopo di manutenzione, controllo, etc. La p.lla 795 è gravata da servitù per l'attraversamento del tracciato del metanodotto "Raffadali-Sciara" con la conseguenza che vi insiste una fascia di rispetto/sicurezza che è variabile in funzione della portata e pressione di esercizio. Sulla p.lla 695, nella quale passa, sotto traccia, la conduttura del gas, c'è uno sfiatatoio che emerge dal suolo sotto forma di un palo con una sorta di comignolo ed un pozzetto di ispezione in muratura dotato di botola. I due spezzoni di terreno sono ben serviti da strade perché confinanti con la S.S. 189 ed essendo attraversati dalla

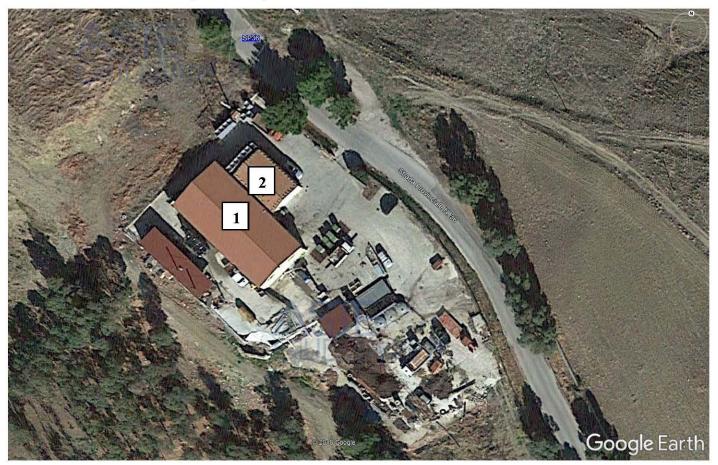
L'edificio n. 1 (foto n. 32), il più grande dei due, si sviluppa su una sola elevazione fuori terra per una superficie coperta di mq 315,54, ha una struttura portante in metallo con copertura a falde realizzata con capriate in acciaio e soprastanti pannelli autoportanti in lamierino preverniciato; gli intonaci esterni sono completati con uno strato finale di colore giallo ocra e rivestimento in pietra per circa un metro di altezza rispetto al pavimento, tranne che sul prospetto posteriore (segue la pianta del complesso). I grandi portoni di accesso sono a più ante ed in metallo; le

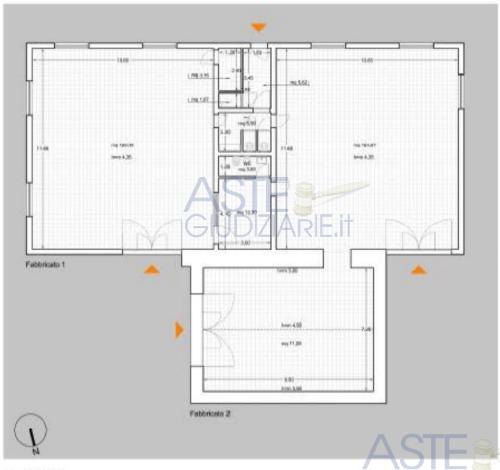
Planta - scala 1:100

Nel primo locale, che ha ingresso diretto dal piazzale, c'è l'impianto del frantoio oleario (foto n. 46-48), mentre nel secondo sono sistemati i silos d'acciaio per la conservazione del prodotto finito e le apparecchiature di

corredo (foto n. 39 e 42). Gli impianti elettrico, idrico e sanitario, per quanto è stato possibile accertare attraverso una analisi visiva, sembrano conformi alle norme di legge.
