# TRIBUNALE DI TERMINI IMERESE

**LIQUIDAZIONE GIUDIZIALE “-”**

**CONGRUITÀ DI STIMA**

**Esperto alla stima:** Ing. Giuseppe Lo Bello

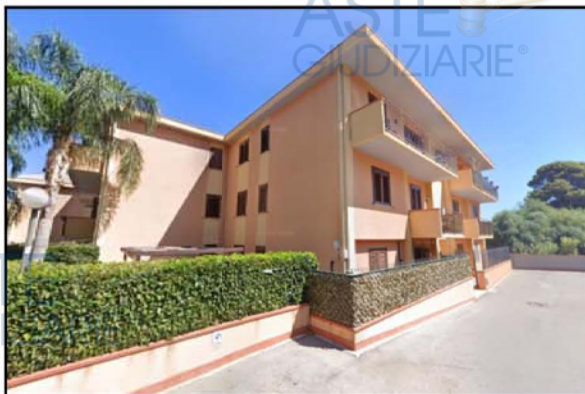
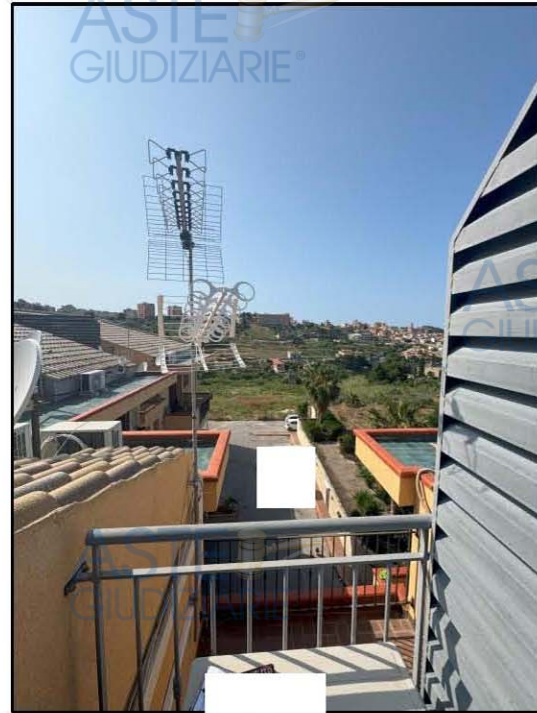
##### • Prospetti Esterni

A seguire si riportano alcuni scatti fotografici, sia esterni che interni dell'unità immobiliare descritta.

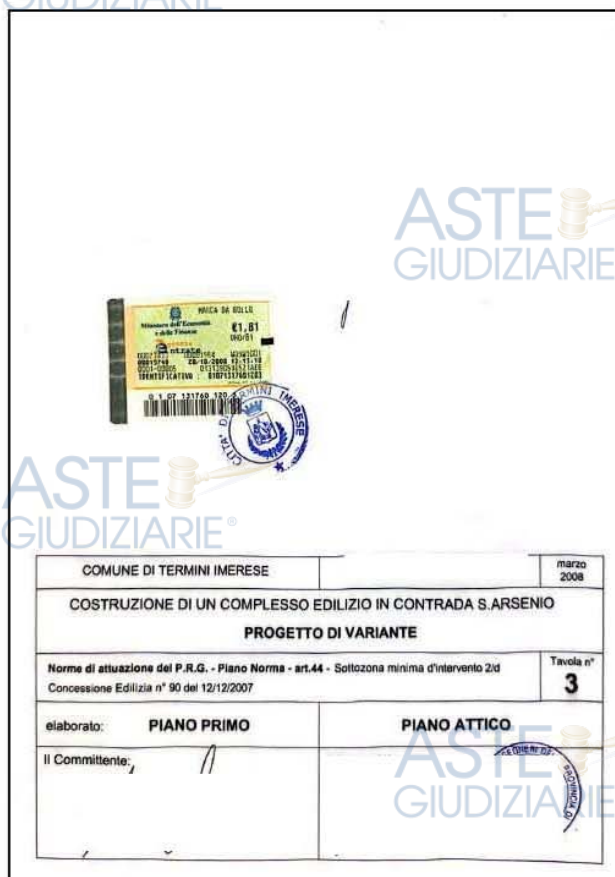
Fig. 5 – Planimetrie scala A piano secondo progetto di variante

La tavola 3 allegata alla Concessione Edilizia in Variante n. 67/2008 riporta le planimetrie del progetto di variante dei piani primo ed attico (secondo piano). Di seguito si riporta uno stralcio della stessa con indicazione dell'unità immobiliare oggetto d'esame (figura 5).

Successivamente, come riportato nella relazione tecnica del 03/01/2012 sono state apportate delle modifiche, riguardanti le distribuzioni interne dei locali. Nello specifico: *“Le modifiche eseguite nei tre corpi di fabbrica rispetto al progetto approvato, non sono variazioni essenziali; riguardano piccole differenze nelle diverse distribuzioni interne, esse non modificano la sagoma e l'aspetto esterno, nonché l'altezza dei vari piani e la volumetria, nel dettaglio riguardano:*

- piano terra, primo e secondo è stata mantenuta nel complesso la disposizione progettuale, sono state realizzate piccole modificazioni nella geometria della tramezzatura interna;
- piano cantinato, sono stati realizzati nei tre corpi di fabbrica, nello spazio materializzato alle spalle del blocco scala ascensore, un box moto o un locale ripostiglio, inoltre l'autorimessa posta sulla sx del “corpo B” è stata divisa in due parti.”
