## TRIBUNALE DI TIVOLI

Perizia dell'Esperto ex art. 568 c.p.c. Ing. Ilardi Francesca, nell'Esecuzione Immobiliare 131/2021 del R.G.E.

- **Bene N° 1** - Appartamento ubicato a Zagarolo (RM) - Via Vittorio Alfieri n. 11, piano 1 (catastalmente Via Colle Martella SNC)
- **Bene N° 2** - Lastrico solare ubicato a Zagarolo (RM) - Via Vittorio Alfieri n. 11, piano 2

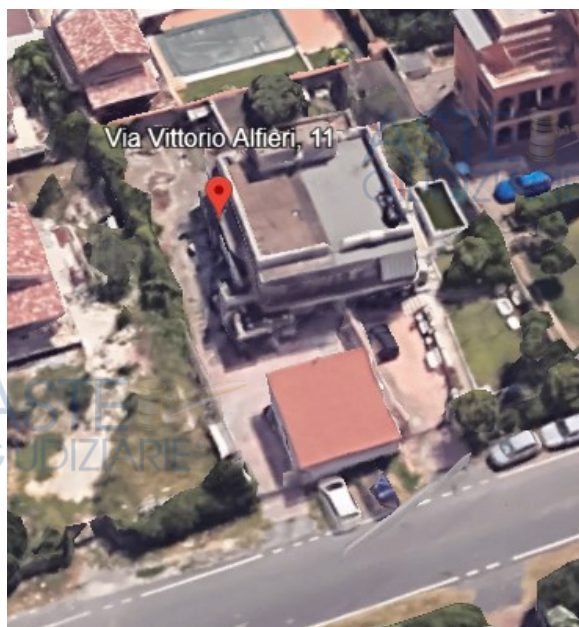
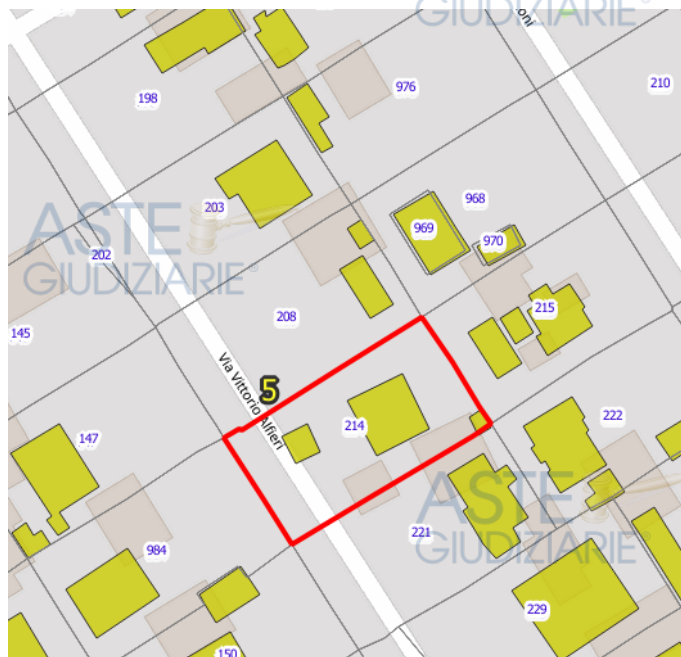
Gli immobili sono stati esattamente individuati per sovrapposizione tra le foto satellitari reperite presso il sito web istituzionale del Catasto della Città metropolitana di Roma e la mappa catastale.
