## TRIBUNALE ORDINARIO DI TIVOLI

**R.G.E.I. 187/2015**

## RELAZIONE DI CONSULENZA TECNICA

in sostituzione della precedente a seguito di allineamento catastale

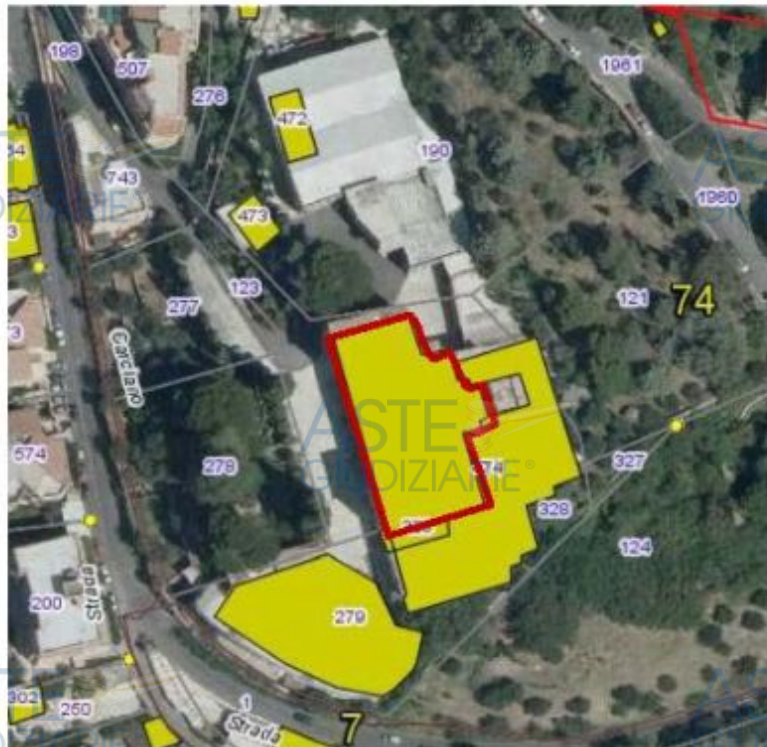
**Estratto di mappa come nell'atto di pignoramento**

**Sovrapposizione foto satellitare con le mappe catastali come nell'atto di pignoramento**

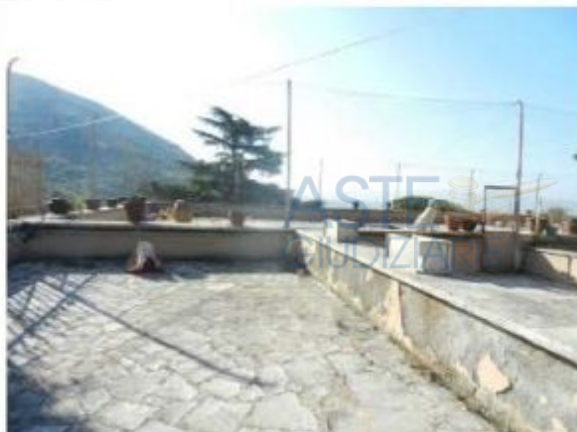
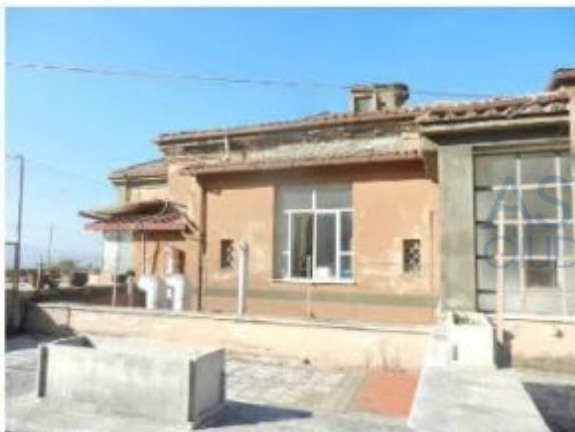
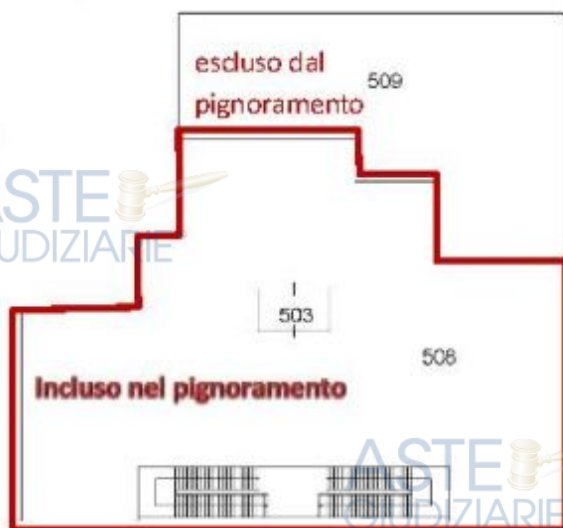
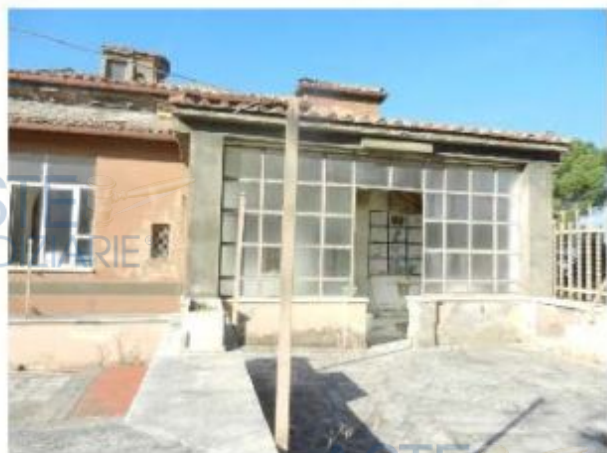
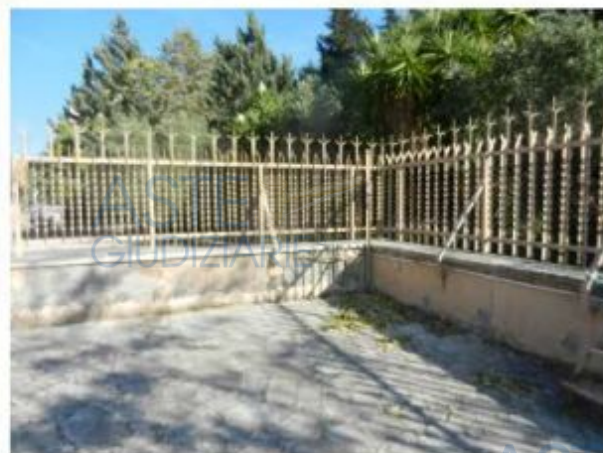
**In occasione del sopralluogo si è riscontrato che non è materializzato il confine tra i lastrici solarj al subalterno 509 e quelli annessi all'appartamento del subalterno 508 che sono quindi posti in continuità (non vi è recinzione); i suddetti lastrici al subalterno 509 sono esclusi dal presente pignoramento ma raggiungibili dall'appartamento al piano secondo subalterno 508 oggetto del pignoramento. Come visibile nelle Immagini che seguono**

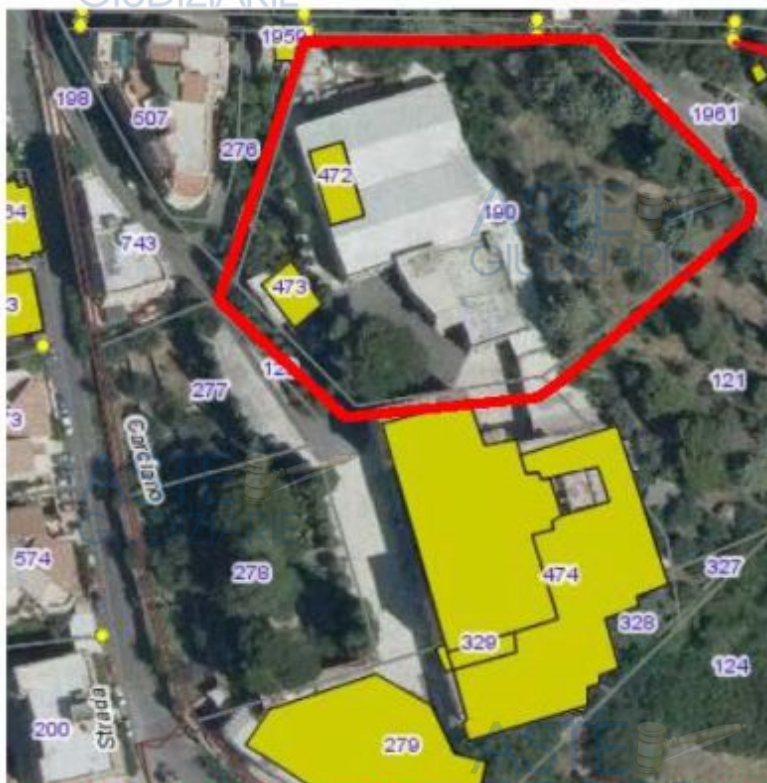
**Estratto di mappa come nell'atto di pignoramento**

**Sovrapposizione foto satellitare con le mappe catastali come nell'atto di pignoramento**

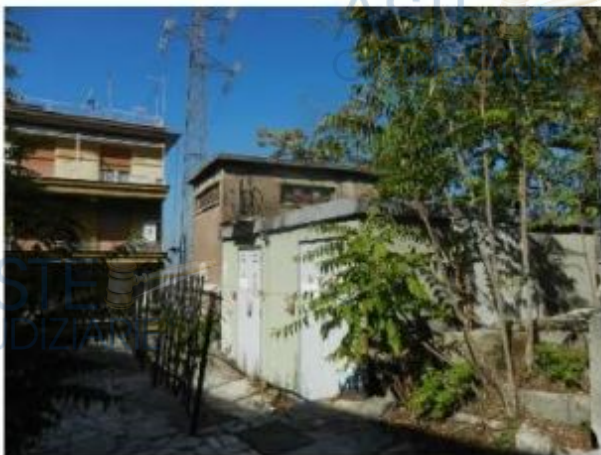
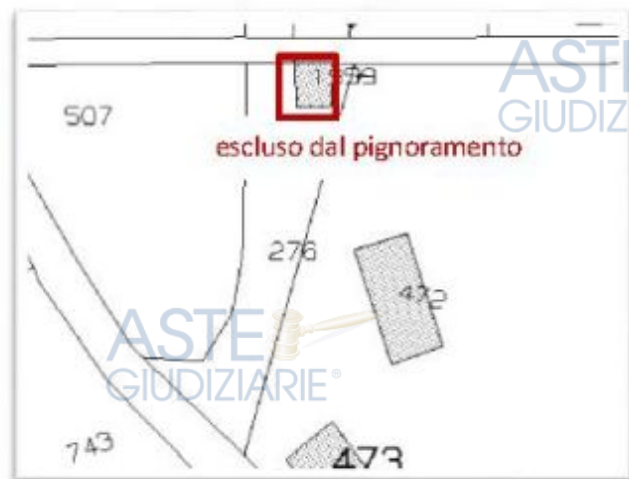
- Al momento del pignoramento non sono risultate correttamente inserite in mappa le particelle 472 e 473
- Nella planimetria di u.i.u. del capannone alla particella 472 non sono risultate accatastate le tettoie
- La Particella 190 è risultata disallineata in quanto nell'Estratto di mappa (Catasto Terreni) non risultava sovrapponibile a quanto in Catasto Fabbricati anche in merito alla consistenza, ed in particolare non è risultato correttamente inserito il frazionamento della Particella 190 che ha generato la Particella 1961. La planimetria di u.i.u. in catasto fabbricati non è risultata aggiornata.

L'atto di Pignoramento riporta erroneamente la consistenza ante frazionamento.

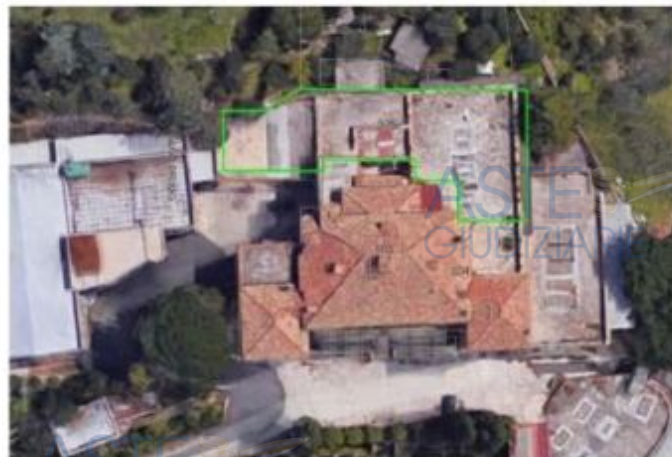
- Dalla sovrapposizione della foto satellitare con il catastale sembrerebbe che una porzione del fabbricato identificato con subalterno 505 della Particella 123, non oggetto di Pignoramento, insista sulla particella 190, oggetto di Pignoramento.

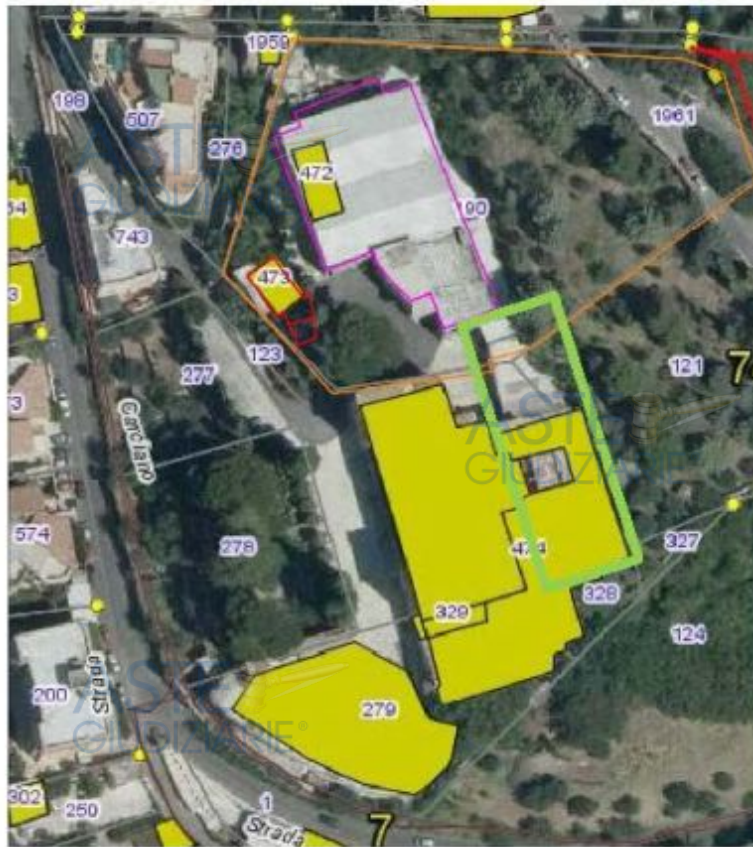
Si confronti schema di sotto, (in arancio la particella 190, in verde la Particella 123 Sub 505)

Per tutte le criticità emerse ed anzidette sono state effettuate verifiche e successive modifiche in catasto per ottenere l'allineamento di tutti i dati anche con l'ausilio di rilievo topografico come meglio negli allegati e in stralcio nelle immagini di sotto.

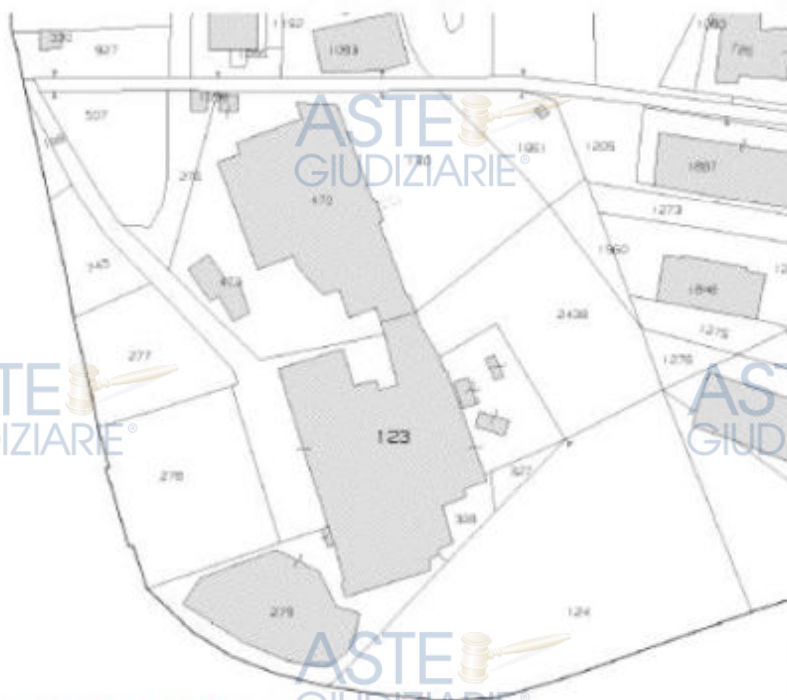
**Estratto di mappa allo stato attuale**

- Il nuovo Estratto di mappa necessario per introdurre il capannone industriale di cui alla Particella 190-472-473/parte come allo stato attuale ha generato variazioni geometriche in mappa tali da aver **soppresso parte della Particella 121 (retro fabbricato alla Part 123) e generato la Particella 2438.**
- Il capannone industriale di cui alla vecchia Particella 190-472-473 sub 502 (come nell'Atto di pignoramento) ha assunto in seguito al nuovo accatastamento comprensivo dell' ampliamento delle tettoie e della cabina elettrica il nominativo di Particella 190-472-473 sub 503
