TRIBUNALE ORDINARIO DI TIVOLI
UFFICIO ESECUZIONI IMMOBILIARI
N° 77/2023 R.G.Es.

TIVOLI – Via Enrico Toti civ.70 – Foglio74 Particella 900 Subalterno 6 graffata Particella 1235

TRIBUNALE ORDINARIO DI TIVOLI – UFFICIO ESECUZIONI IMMOBILIARI - R. G. E. 77/2023

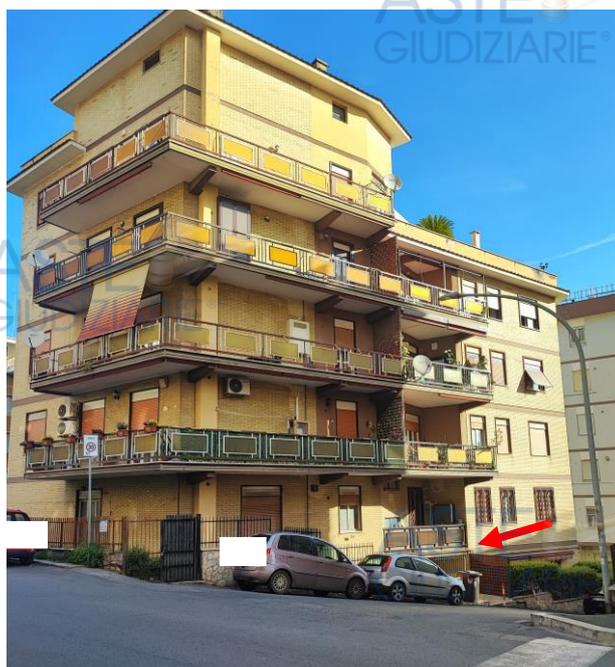
Fig.06 – Foto immobile oggetto di stima.

Il fabbricato, realizzato in cemento armato, ha rivestimento esterno parte in "cortina" e parte ad "intonaco civile". La copertura è a terrazzo. Al momento del sopralluogo le condizioni di manutenzione dell'esterno apparivano buone.

All'immobile si accede attraverso una piccola scalinata prospiciente via Enrico Toti n.70, quindi si entra nel vano scala che permette l'ingresso all'unità abitativa ed alla cantina annessa.

Foto n.1 – Tivoli. Vista fabbricato Foglio 74 Particella 900.
La freccia indica l'accesso da via E. Toti civ.70.

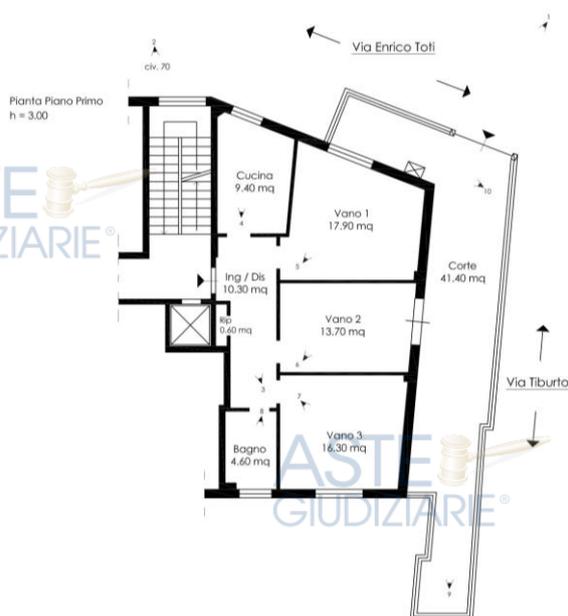
Fig.07 – Schema planimetrico stato attuale come da allegato 05 alla presente relazione.

L'interno dell'appartamento, al momento del sopralluogo, era in stato di manutenzione mediocre, risultando disabitato da tempo. Il pavimento è stato realizzato prevalentemente in maioliche e per piccola parte in travertino, il rivestimento delle pareti è in carta da parati e vernice, mentre la pavimentazione ed il rivestimento del bagno e della cucina sono in maiolica. Gli infissi interni sono in parte in legno e in parte metallici, gli infissi esterni sono realizzati tramite avvolgibili, al momento del sopralluogo non funzionanti. I termosifoni (vetusti) sono collegati ad un impianto alimentato da una caldaia, al momento del sopralluogo non funzionante, così come l'impianto elettrico non a norma.

Per quanto concerne la cantina, al momento del sopralluogo la stessa si presentava in discreto stato di manutenzione. Il pavimento è stato realizzato in maioliche e le pareti intonacate al grezzo. Al momento del sopralluogo erano presenti residue macchie di infiltrazioni.

Lo stato di fatto, rinvenuto in sede di sopralluogo, è rappresentato nello schema planimetrico che segue.

Appartamento posto al Piano Primo.

Cantina posta Piano Primo sottosrada.

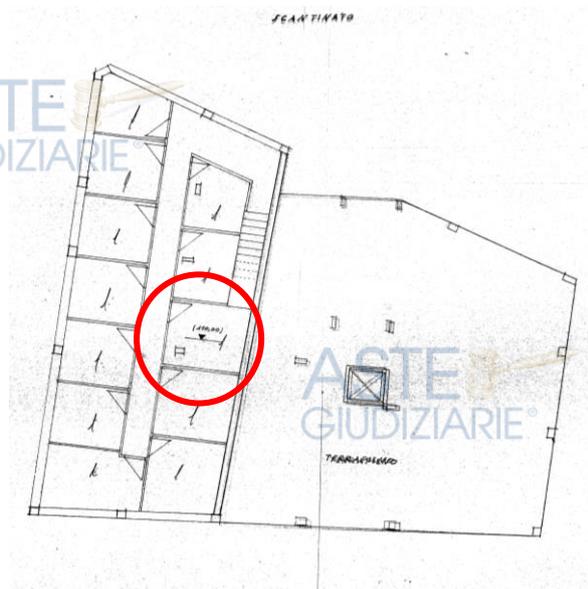
Fig.16 - Piano scantinato Licenza Edilizia n.59/1972. Nel cerchio rosso la cantina di interesse.

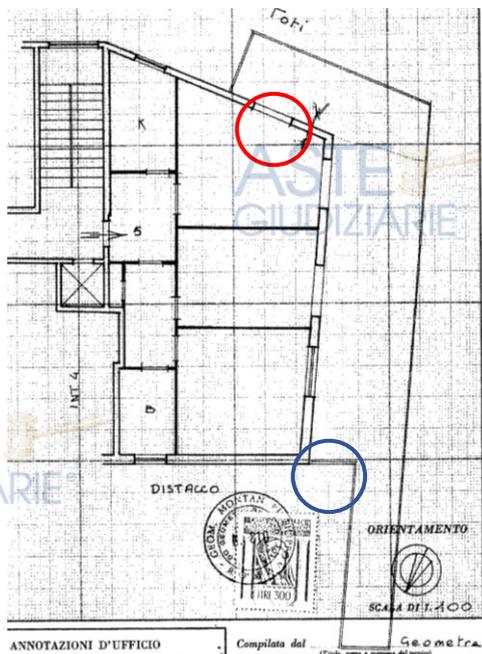
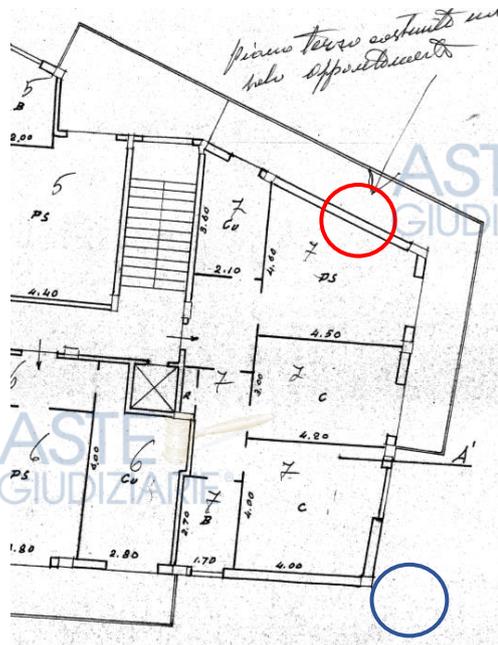
Fig.22 - Planimetria catastale.

Fig.23 - Pianta piano tipo Licenza Edilizia 59/1972.

La planimetria catastale non è conforme rispetto al titolo edilizi come da cerchi blu e rossi nella fig.22 e corrispondente fig. 23 che evidenziano le difformità.

TABELLA RIPEILOGATIVA		
ANALISI STATO DI FATTO – TITOLO EDILIZIO	NON CONFORME	CILA in sanatoria per adeguamento alla normativa vigente e al titolo edilizio originario.
ANALISI SITUAZIONE CATASTALE – TITOLO EDILIZIO	NON CONFORME	Variazione catastale (DOCFA)

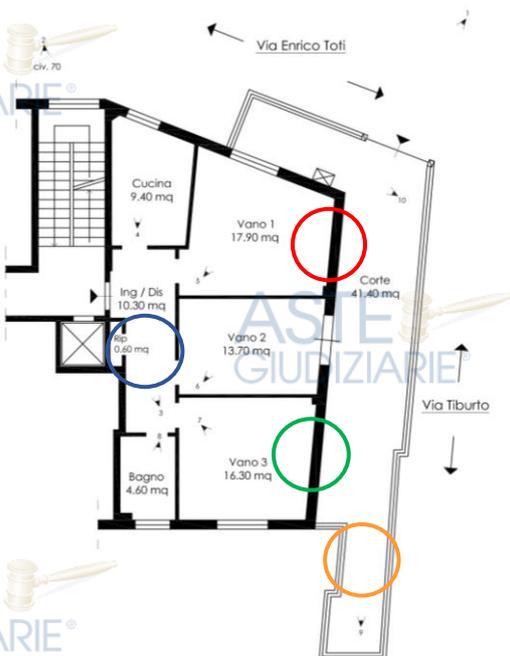
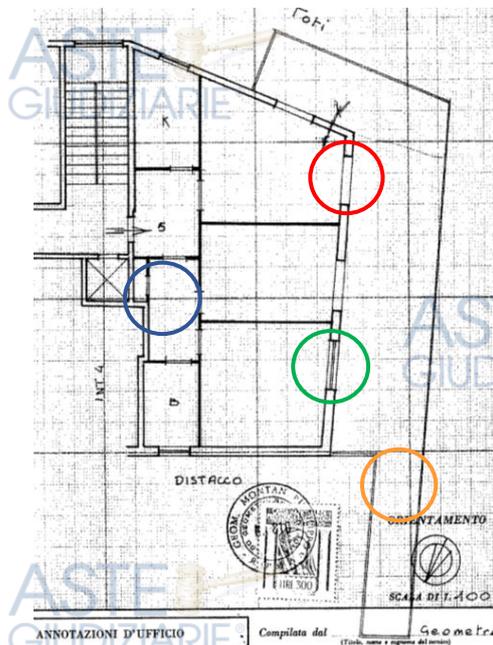
Fig.24 - Pianta piano tipo Licenza Edilizia 59/1972.

Fig.25 - Pianta piano primo. Stato di fatto.

Lo stato di fatto non è conforme alla planimetria catastale come da cerchi nella fig.24 e

corrispondente fig. 25 che evidenziano le difformità.
