**Tribunale Ordinario di Tivoli**  
**Esecuzioni Immobiliari**  
**SECONDA INTEGRAZIONE ALLA**  
**RELAZIONE DI CONSULENZA TECNICA D'UFFICIO**

**PROC. ESEC. IMMOBILIARE R.G.E. n°162/2020**

1. Il perito valuti lo stato della copertura comune dello stabile e quantifichi l'eventuale ammontare dei lavori di riparazione e la relativa incidenza sulla stima del compendio pignorato.

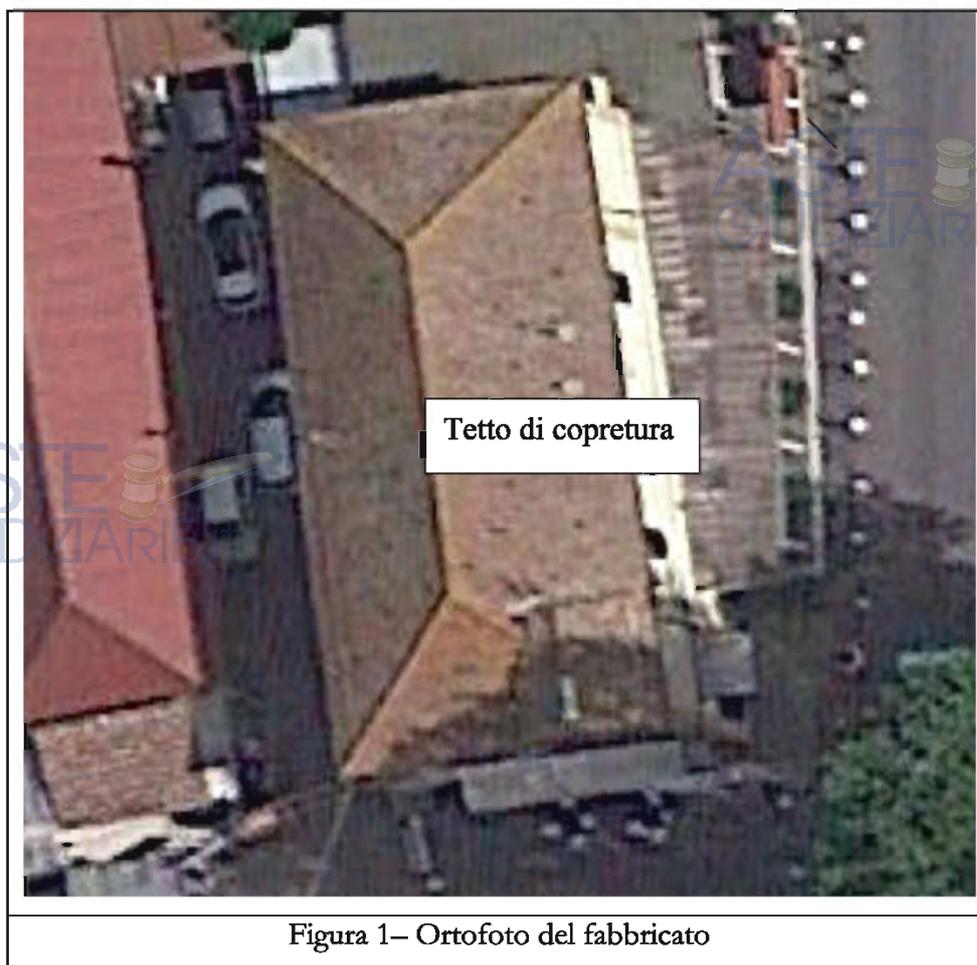
Il tetto presenta evidenti problematiche legate all'età del manufatto ed ai danni causati dalle infiltrazioni d'acqua nel tempo. (Figura 2).

Lo stesso, di forma a capanna, è costituito da una struttura in legno portante su cui risultano poggiate le tegole di copertura.

E' totalmente assente un tavolato sovrastante la struttura che unisca la falda del tetto e lo strato di impermeabilizzazione.

Alla luce delle condizioni riscontrate e della impossibilità di recuperare l'attuale situazione con un intervento di consolidamento mirato alle zone più degradate, si ritiene che la condizione in cui versa la struttura di copertura è tale da prevedere una sua totale demolizione e completo rifacimento al fine di ripristinare una condizione di sicurezza e impermeabilizzazione della copertura.

Successivamente sarà effettuata la demolizione dell'attuale copertura e la costruzione di una nuova copertura presumibilmente con struttura in legno lamellare, tavolato sovrastante, pacchetto isolante, tegole e lattoneria.

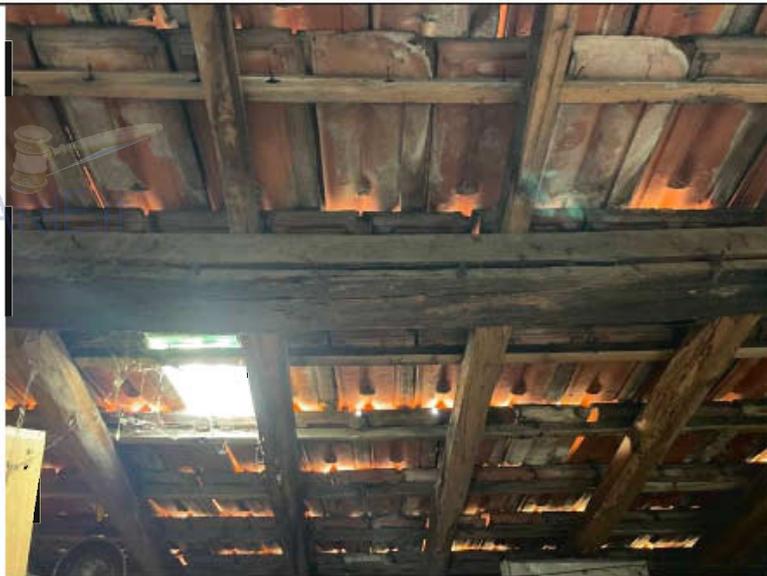
Figura 3– Condizione del tetto di copertura esistente (inflessioni delle travi)

Tutto ciò ha fatto sì che le infiltrazioni d'acqua sono penetrate sulla struttura lignea portante al punto di deteriorarne le prestazioni e determinando delle evidenti inflessioni (Figura 3).

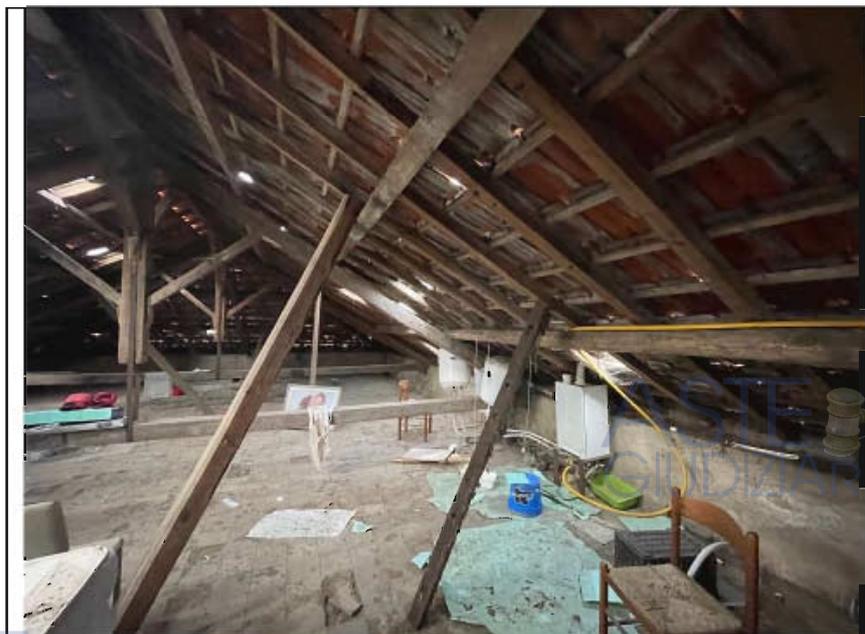
Figura 4– Condizione del tetto di copertura esistente (puntelli)

Per cercare di tamponare l'evolversi della condizione degenerativa della struttura, sono stati inseriti diversi puntelli in legno in più punti (Figura 4).
