Tribunale Ordinario di Tivoli
Esecuzioni Immobiliari
INTEGRAZIONE ALLA RELAZIONE DI CONSULENZA
TECNICA D'UFFICIO

PROC. ESEC. IMMOBILIARE R.G.E. n°162/2020

Il compendio immobiliare oggetto della presente procedura espropriativa è:
parte del piano terra di un edificio con destinazione Commerciale/residenziale, sito nel comune di Zagarolo in Via della stazione n.22, in località Colle Barco.

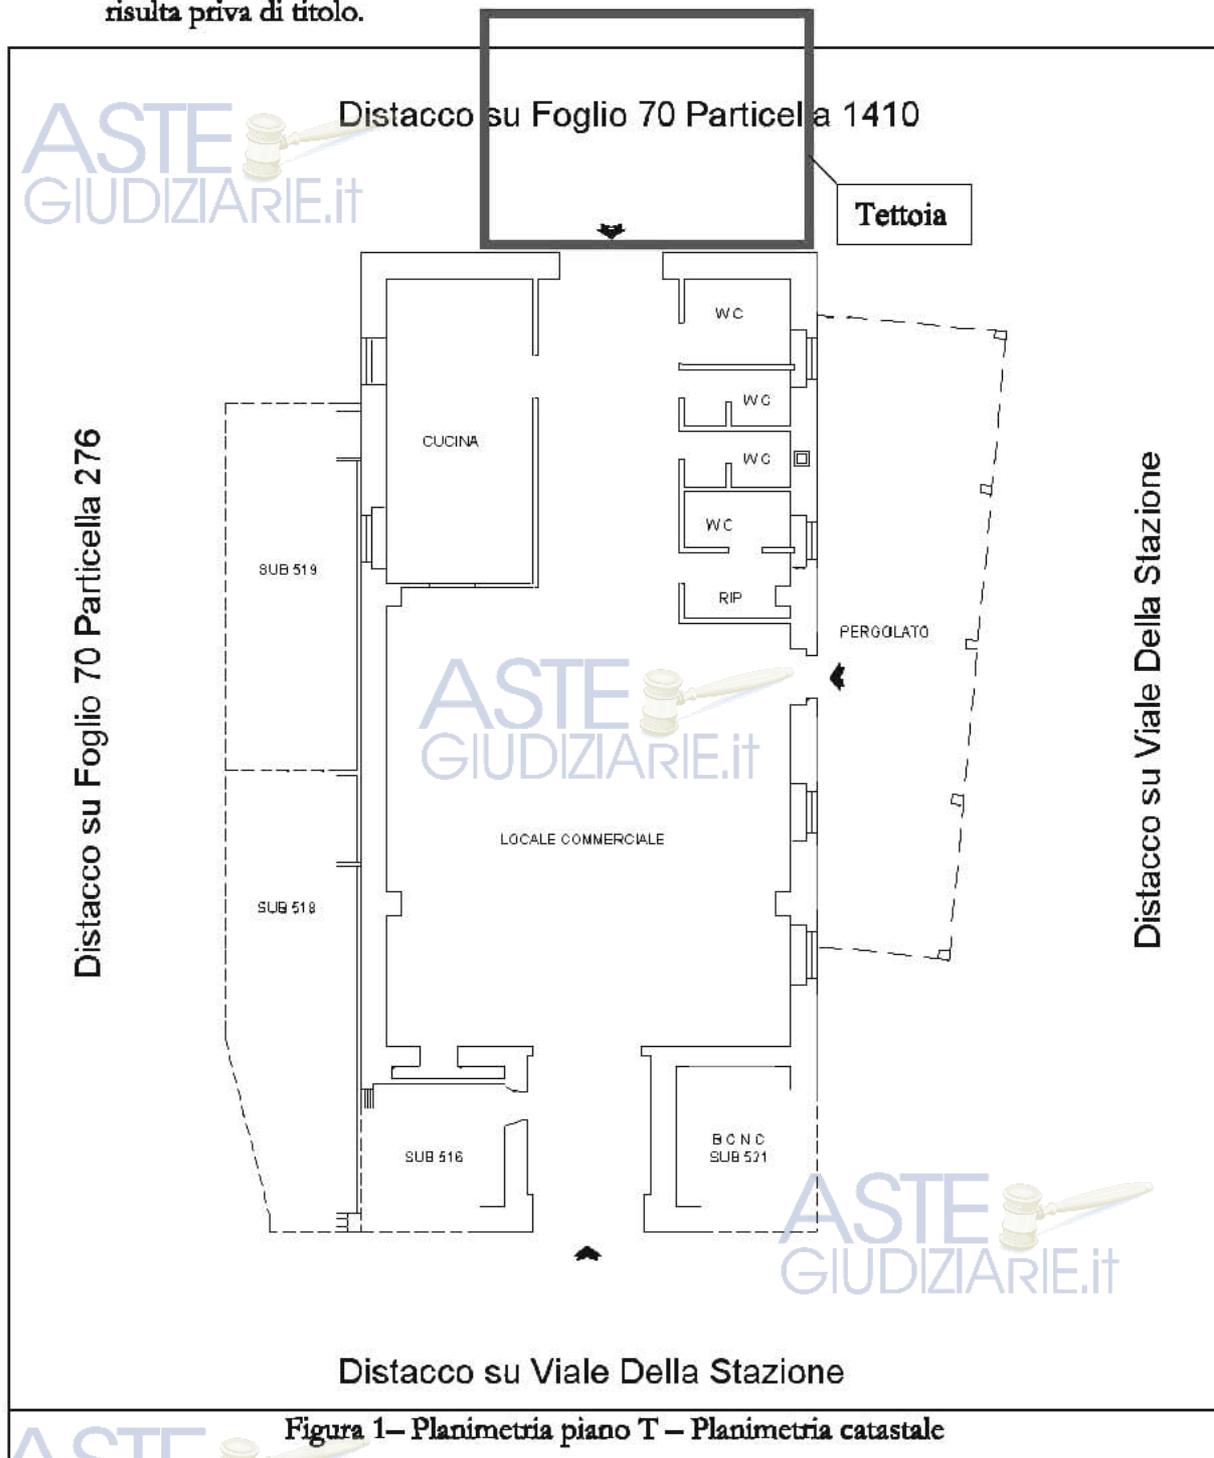
Il CTU, non ha considerato la tettoia presente sul lato nord dell'immobile in quanto la stessa da un lato non risulta di esclusiva proprietà dell'esecutato perché costruita sulla corte comune del fabbricato (vedi elaborato planimetrico catastale in Fig.1) e dall'altro la stessa risulta priva di titolo.

Per i suddetti motivi, ma in particolar modo per il fatto che l'opera è stata costruita senza titolo sulla corte comune del fabbricato, il CTU non ne ha tenuto conto nell'elaborato peritale.

Tuttavia, al fine di rendere correttamente edotto il futuro soggetto aggiudicatario della situazione e allineare il valore commerciale al netto dei costi di demolizione dell'opera, il CTU indica di ridurre il valore di stima dell'immobile di un costo a corpo per demolizione e trasporto a discarica pari a 5.000€.
