TRIBUNALE DI TIVOLI

Perizia dell'Esperto ex art. 568 c.p.c. Arch. Taccheri Silvia, nell'Esecuzione Immobiliare 162/2020 del R.G.E.

- **Bene N° 1** - Villino unifamiliare ubicato in Zagarolo (RM) - Via della Stazione n. 5, piano T/1
- **Bene N° 2** - Locale abitazione indipendente ubicato in Zagarolo (RM) - Via della Stazione n. 5, piano T

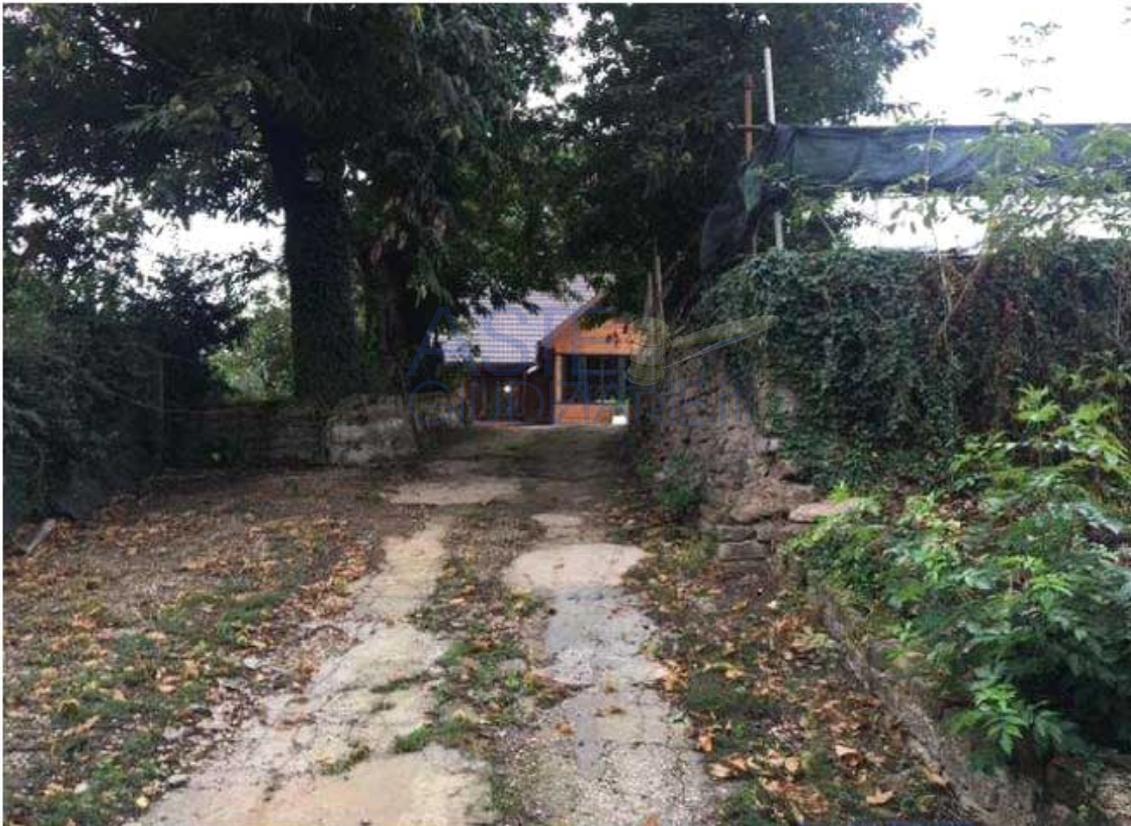
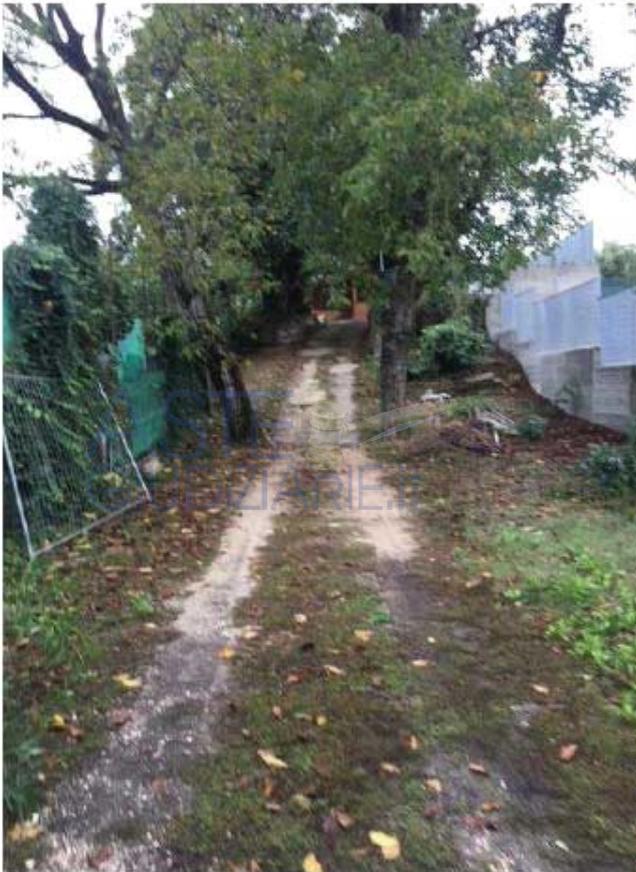
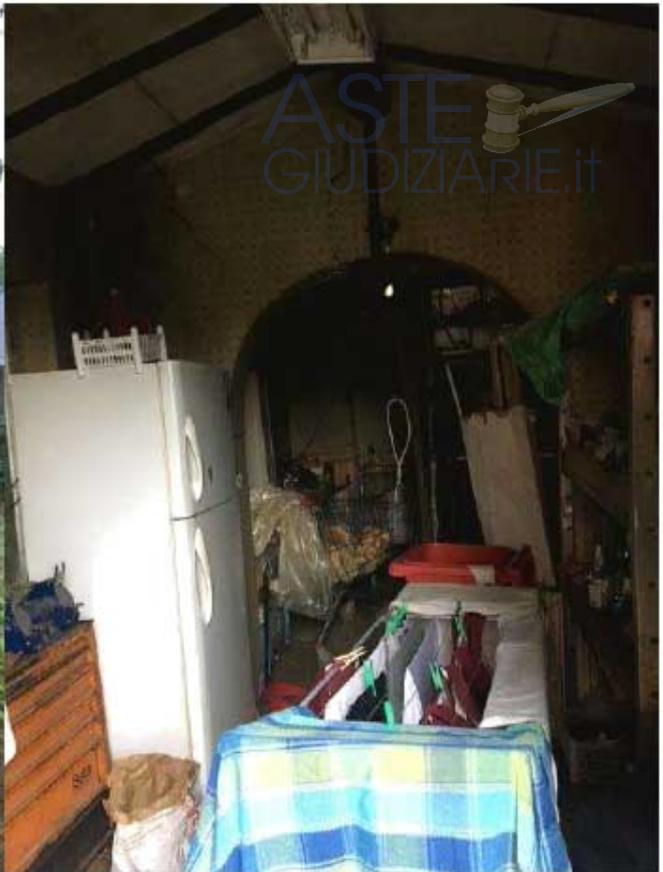
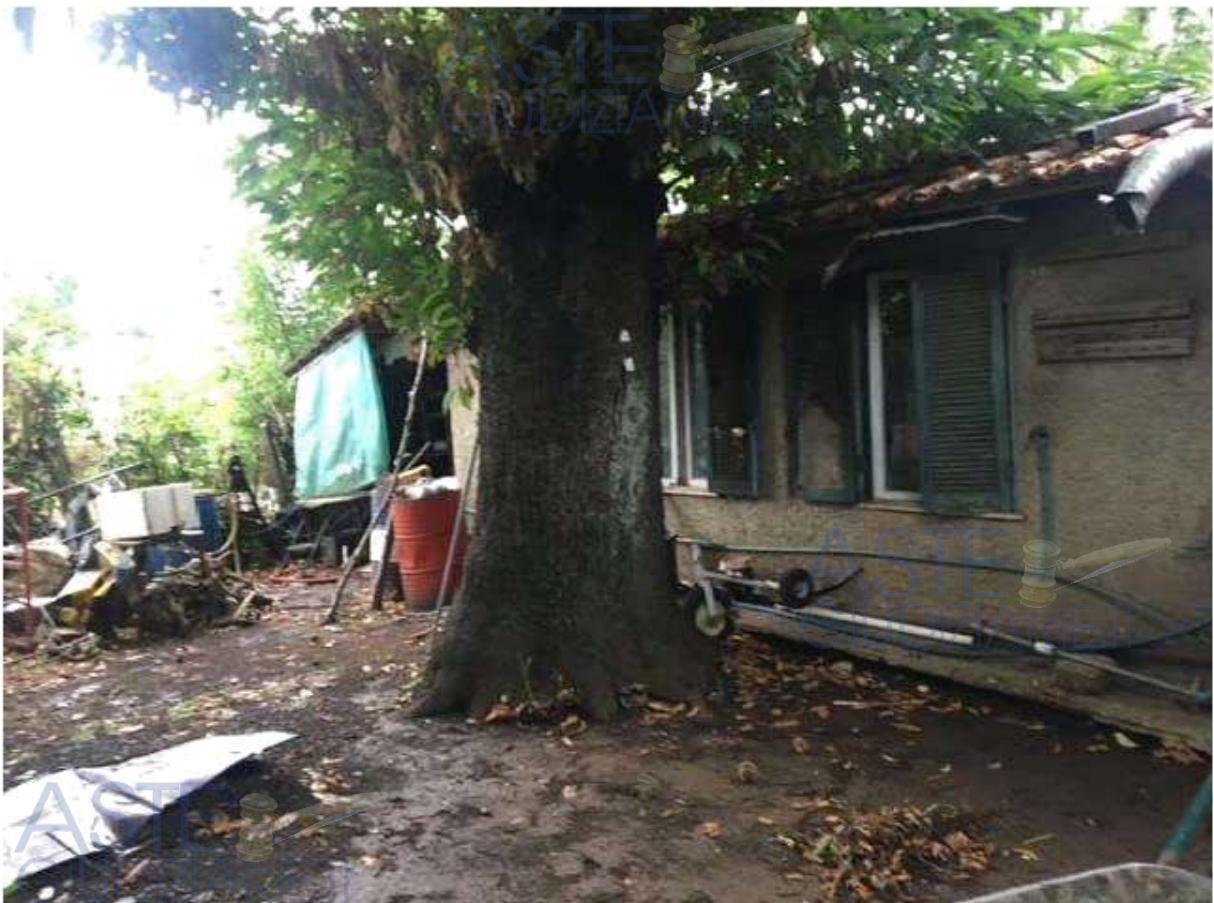
Una parte del compendio risulta edificata negli anni '60 e poi oggetto di condono edilizio nel 1985, ed ha struttura portante in muratura di blocchi di tufo, con solai collaboranti in laterocemento, copertura a falde inclinate con struttura in legno e planelle superiori, e soprastante manto di tegole, facciate intonacate e tinteggiate.

Tale bene risulta allo stato del sopralluogo fatiscente, adibito ad uso cantina, con parte della copertura pericolante.

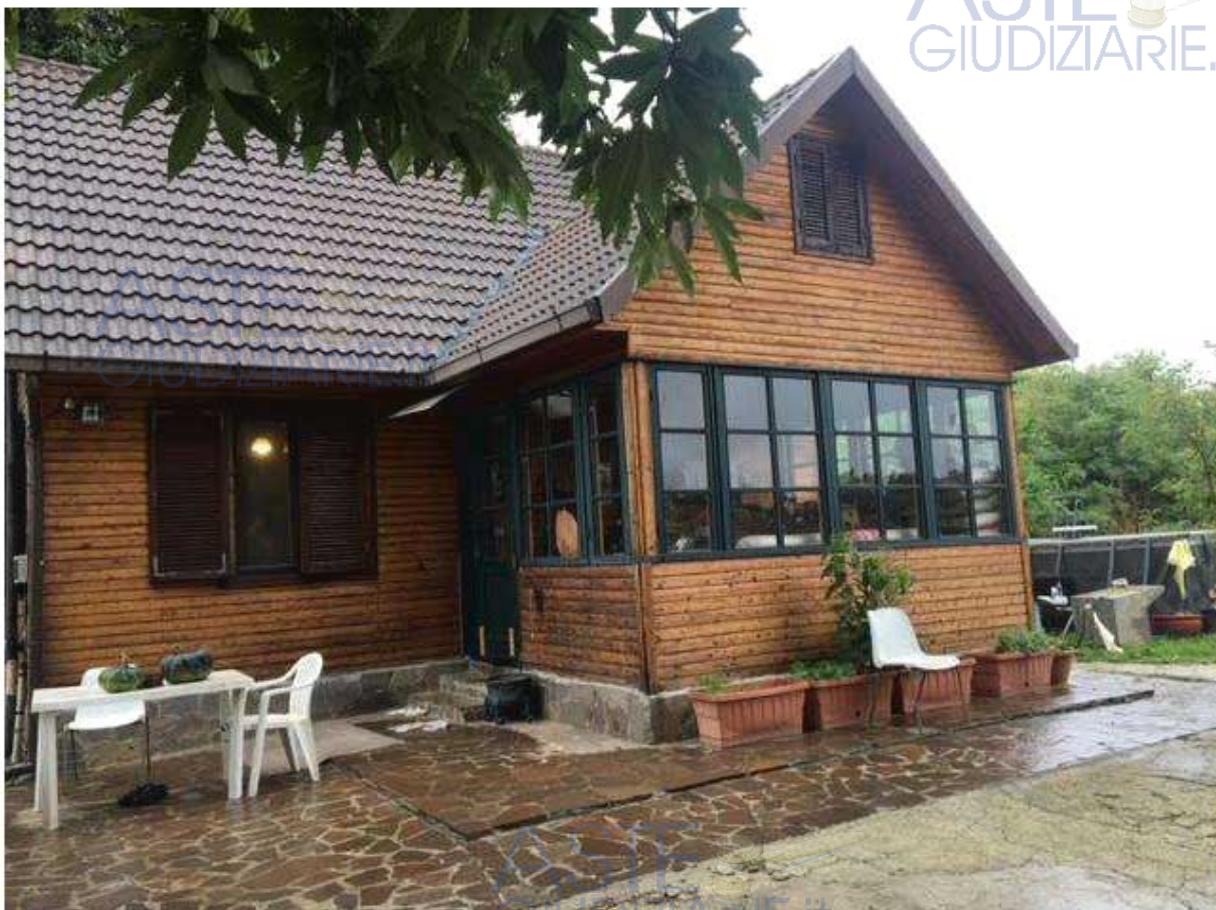
La seconda parte del compendio risulta edificata sempre negli anni 90, ed è costituita in realtà da una struttura su due livelli di tipo prefabbricato, con struttura in legno, solai collaboranti sempre in legno e copertura a falde inclinate con soprastante manto in tegole portoghesi. Tale porzione di compendio verte in condizioni di manutenzione discrete, ed è adibita ad uso abitativo.

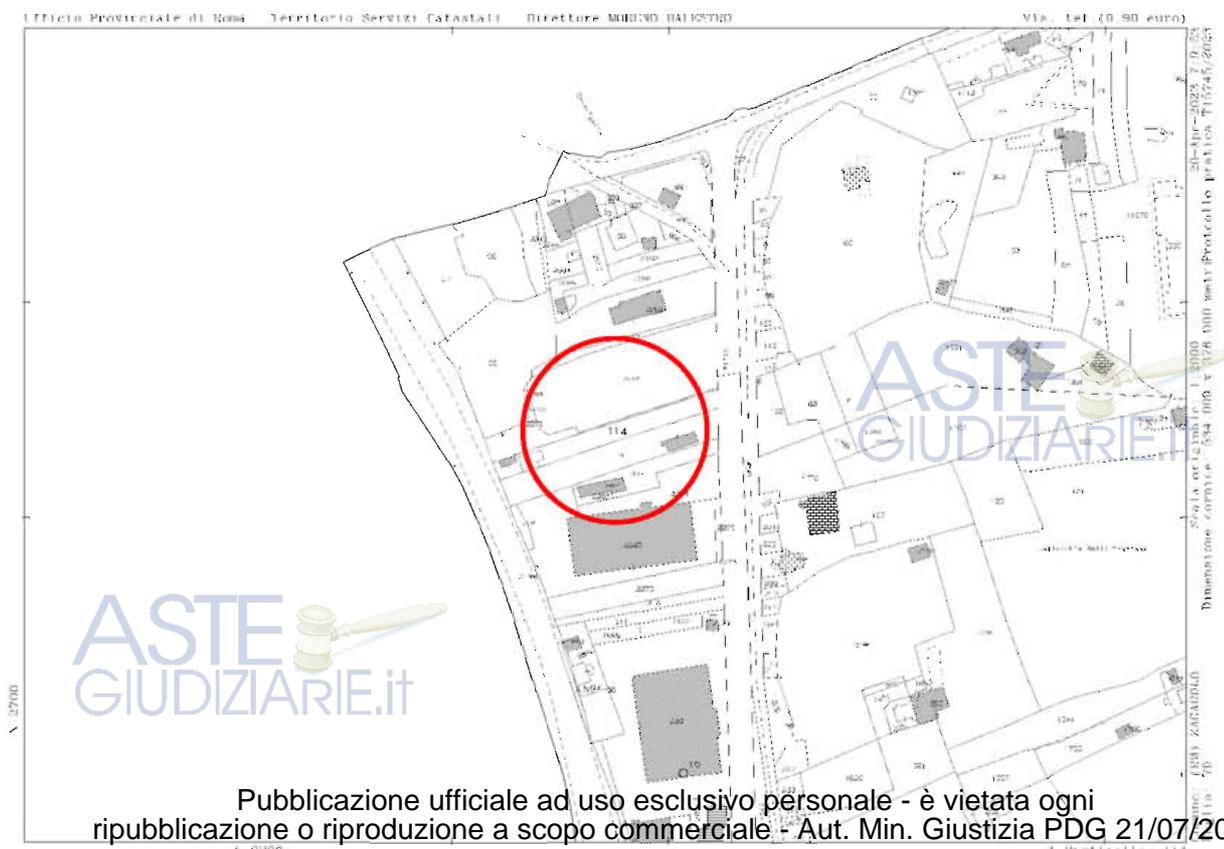
I due cespiti oggetto di pignoramento, oltre la corte comune, risultano sin dall'origine due beni distinti.

I beni, entrambe con destinazione catastale residenziale, sono stati in parte regolarizzati con domande di concessione edilizia in sanatoria e concessioni ottenute, ed in parte oggetto di pratiche di demolizioni edilizie al momento non regolarizzate.

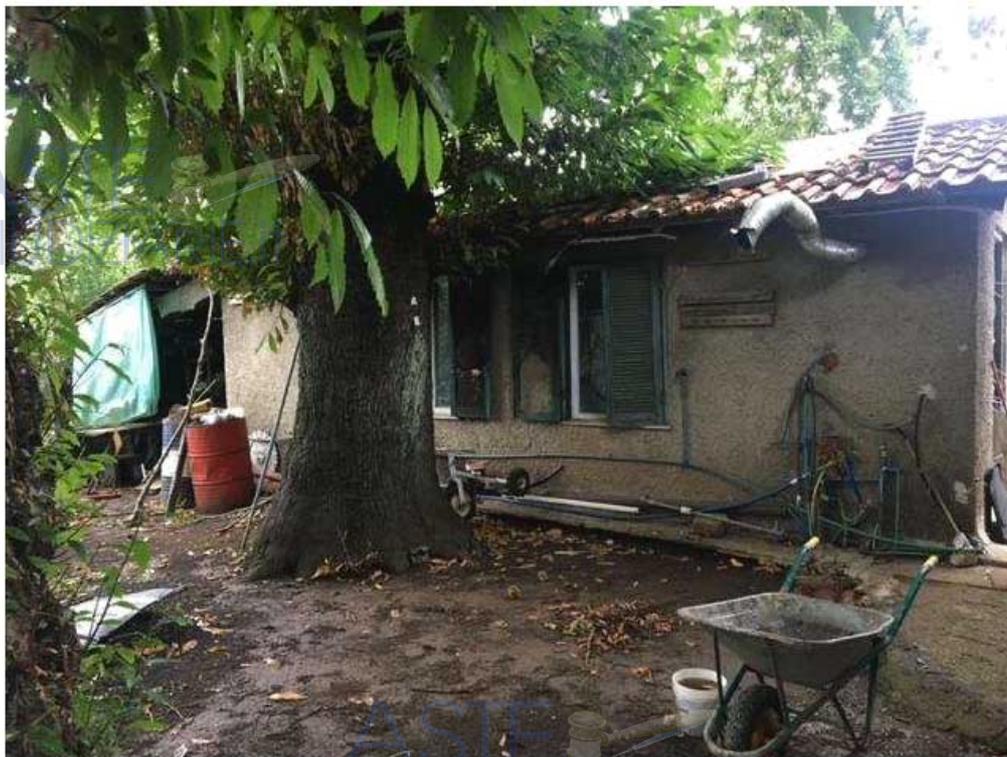
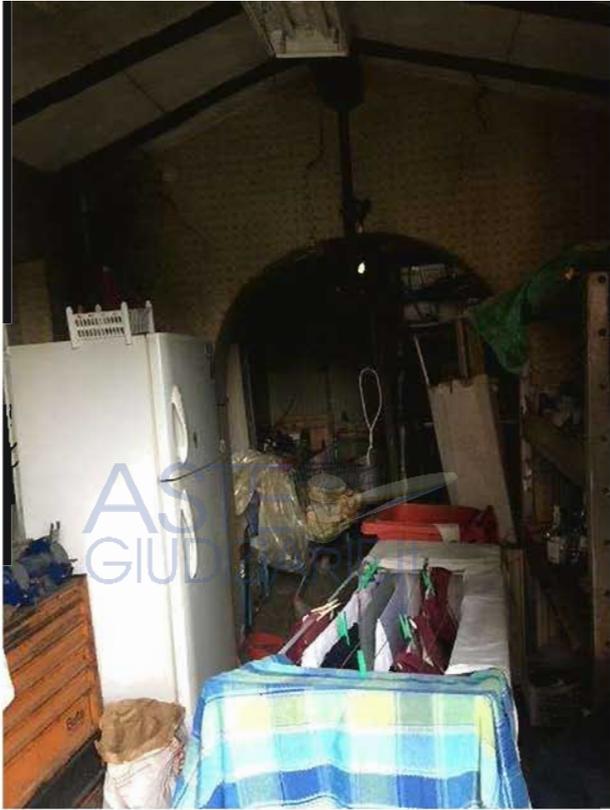
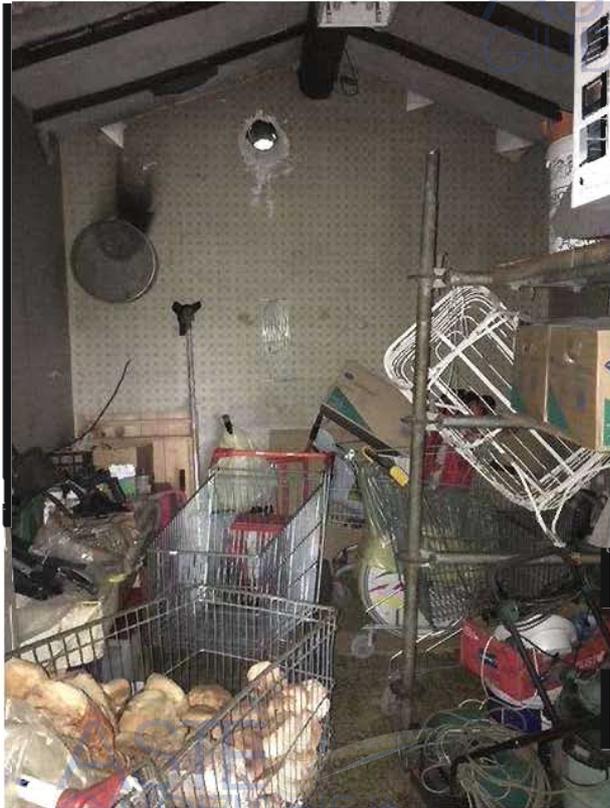
Le finiture e le caratteristiche dell'immobile sono le seguenti: infissi esterni in legno, persiane in legno, senza portoncino di accesso, struttura portante blocchi di tufo, copertura a falde inclinate con struttura in legno e pannelle in cotto, pareti esterne intonacate al grezzo e non tinteggiate, pareti interne rivestite in carta da parati, pavimentazione in ceramica, impianto elettrico a fil tubo, idrico sanitari di tipo tradizionale in traccia, impianto di riscaldamento non presente

Complessivamente il bene si mostra in carenti condizioni di manutenzione e presenta caratteristiche e finiture di basso livello.

Il compendio immobiliare si presenta sia esternamente sia internamente in pessimo stato conservativo, necessita di opere di manutenzione e ristrutturazione globale.

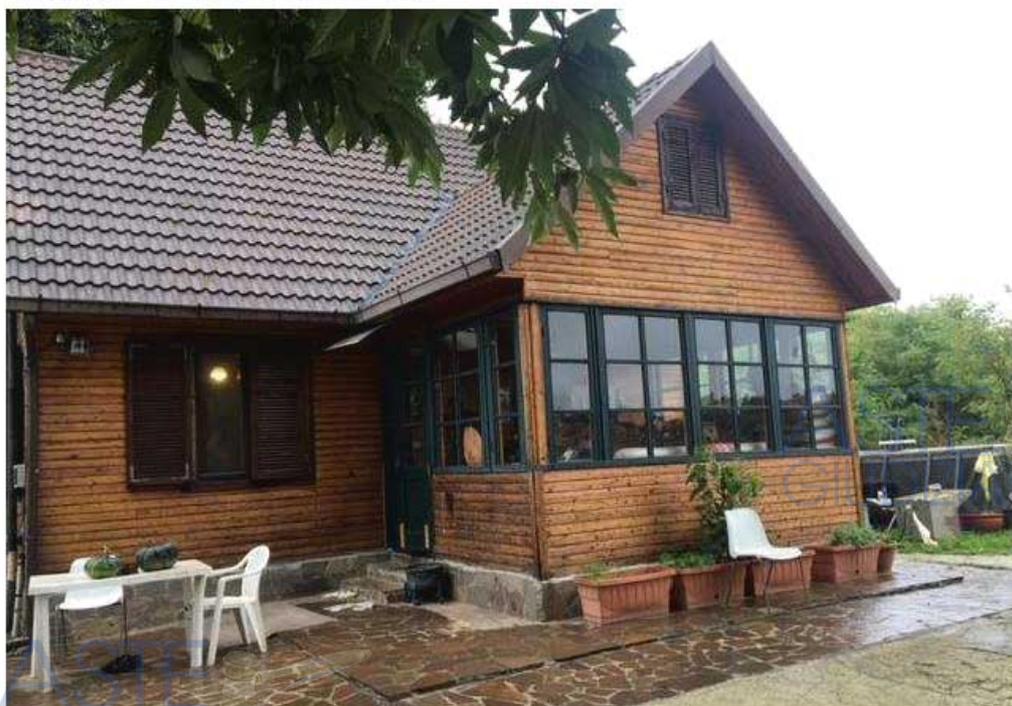
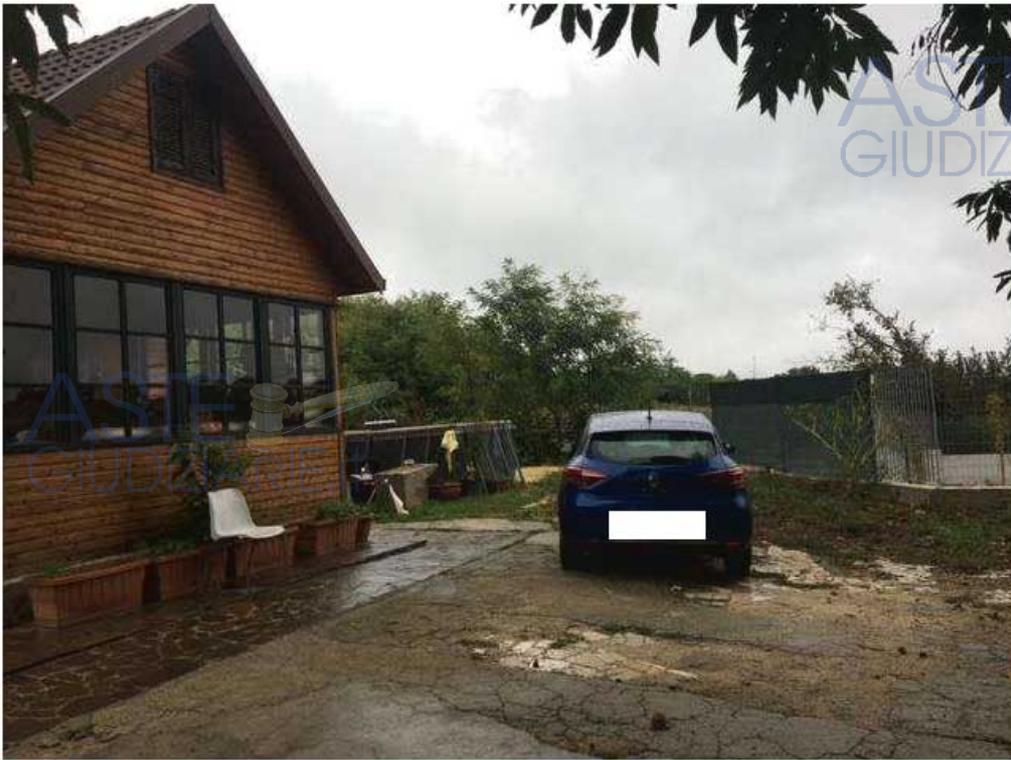
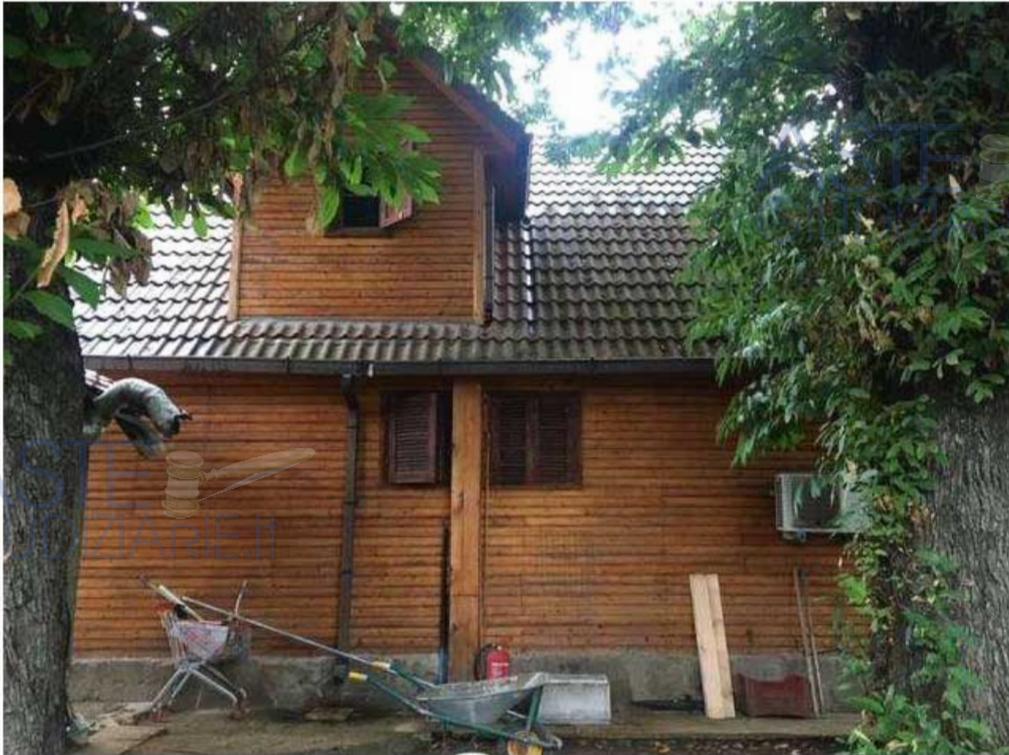
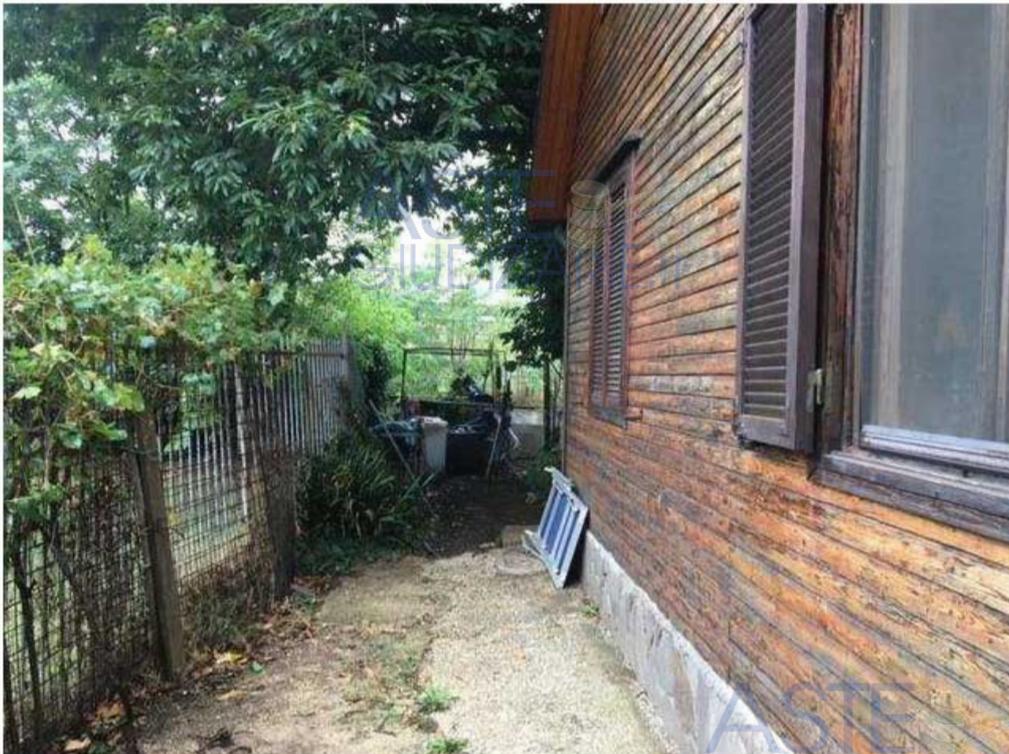
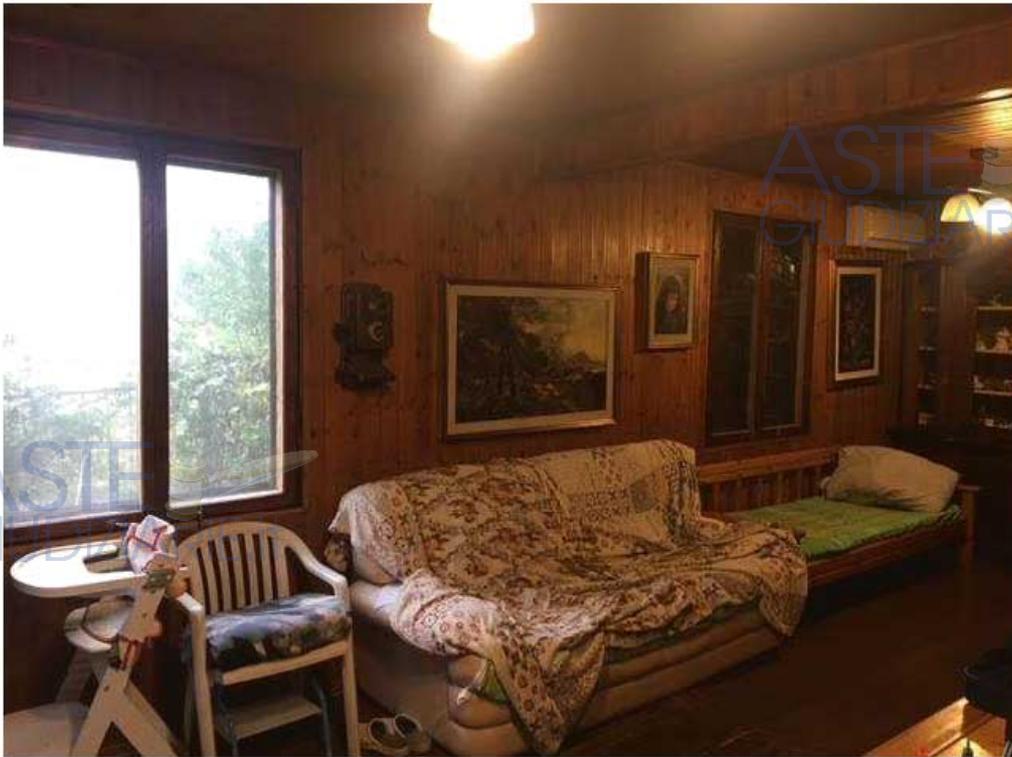
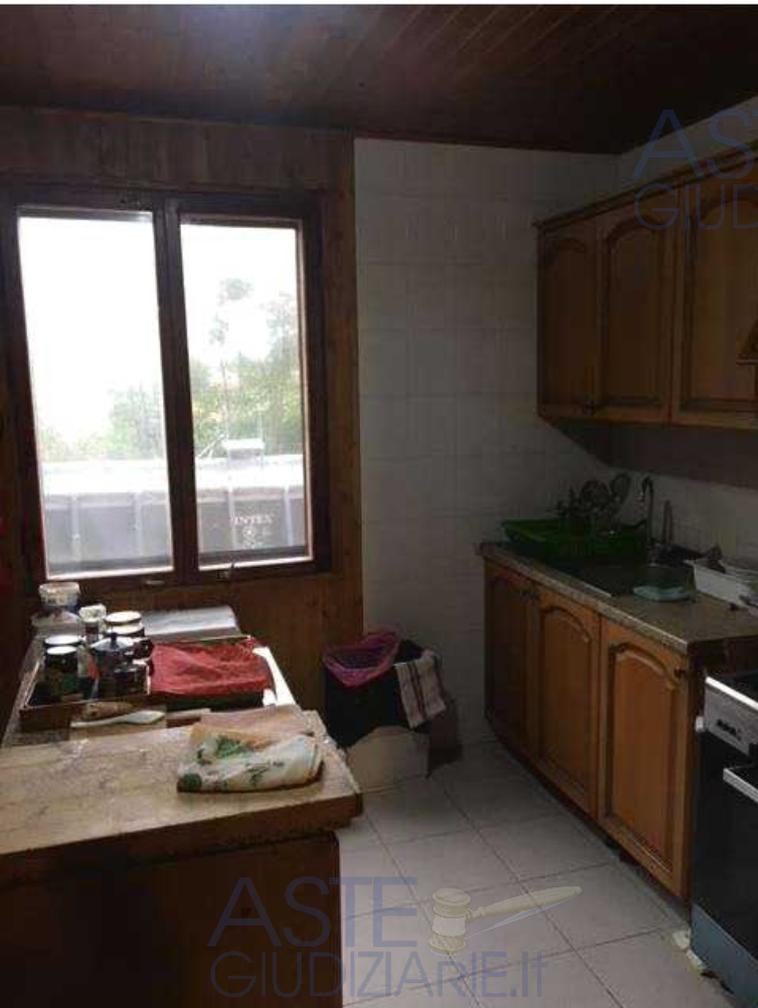
Nello specifico l'unità immobiliare risulta catastalmente così composta:

- Piano Terra – soggiorno, cucina, letto, bagno, veranda
- Piano Primo – letto, letto e bagno

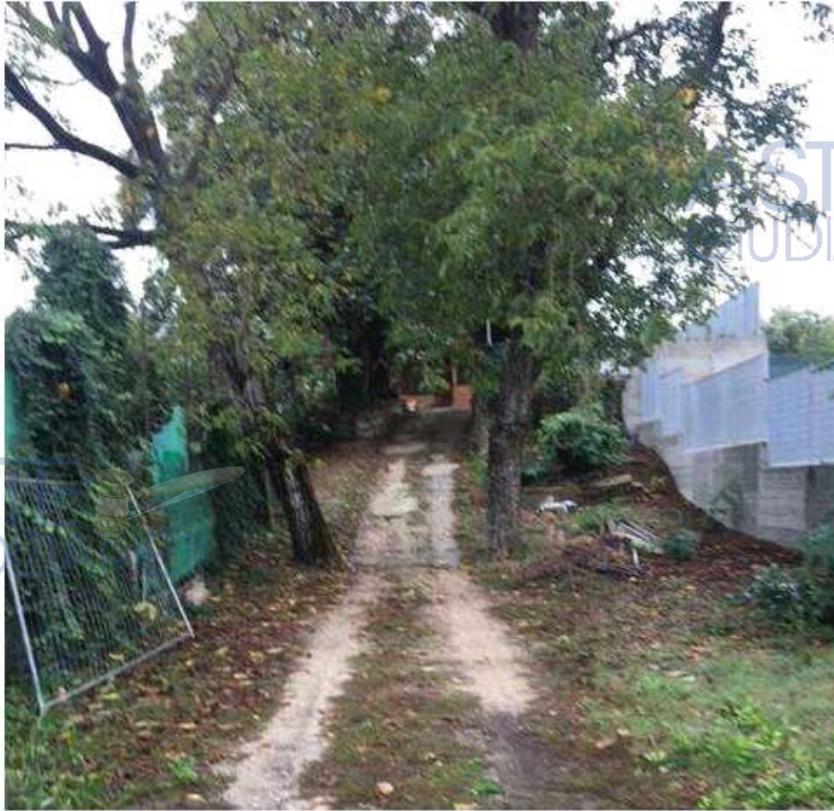
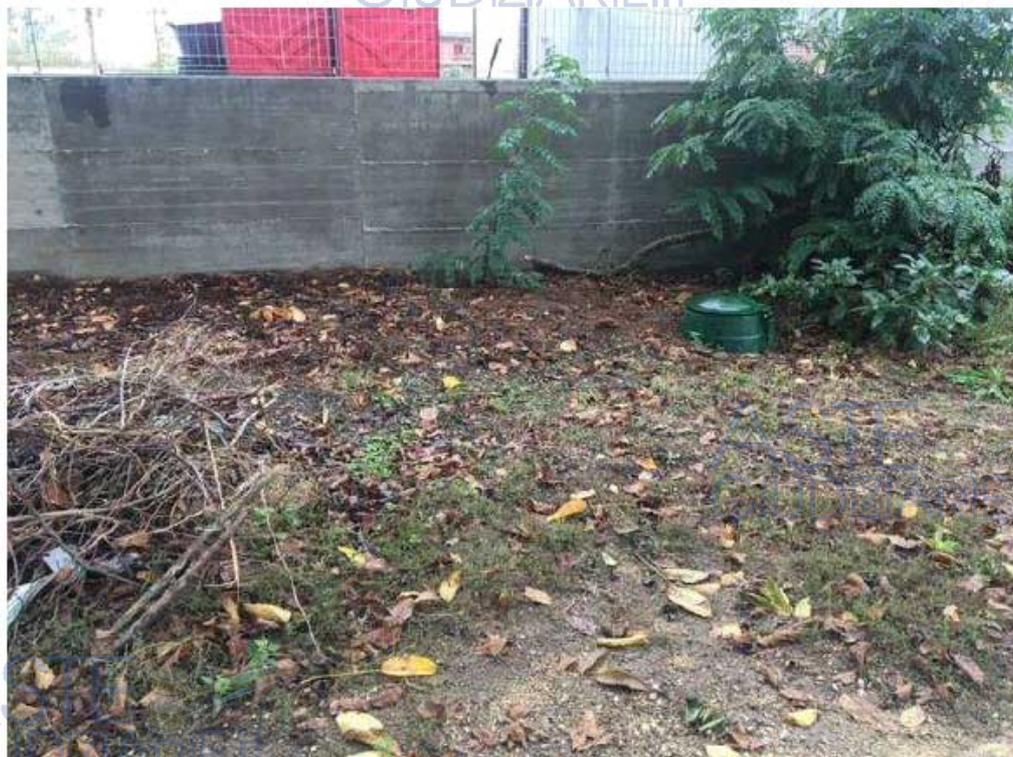
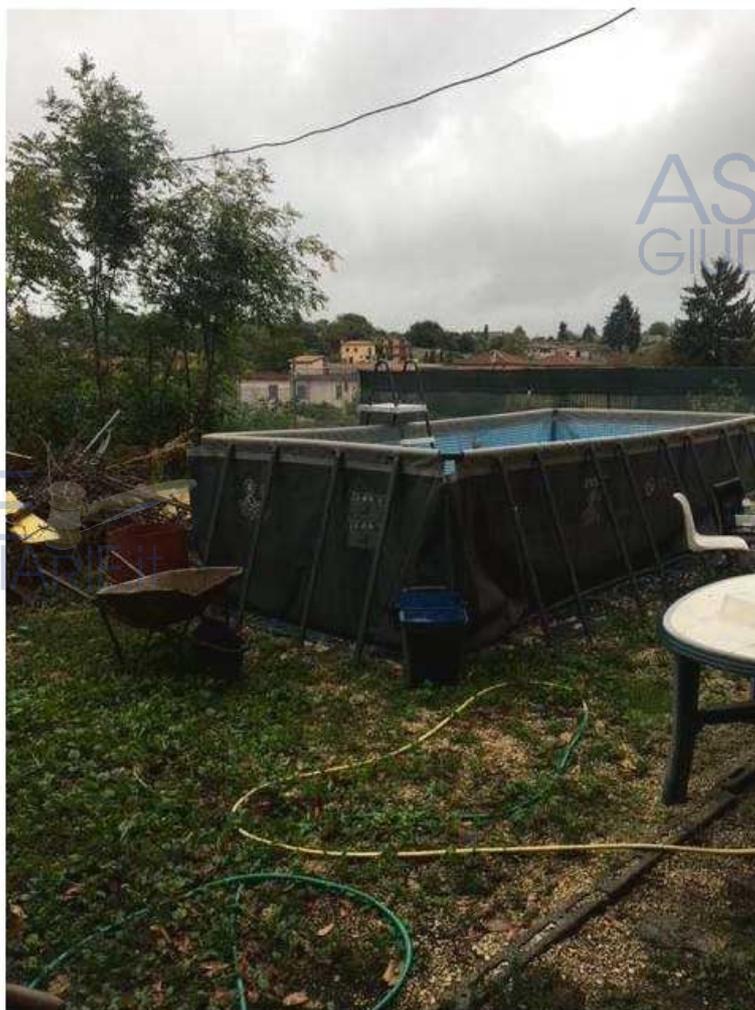
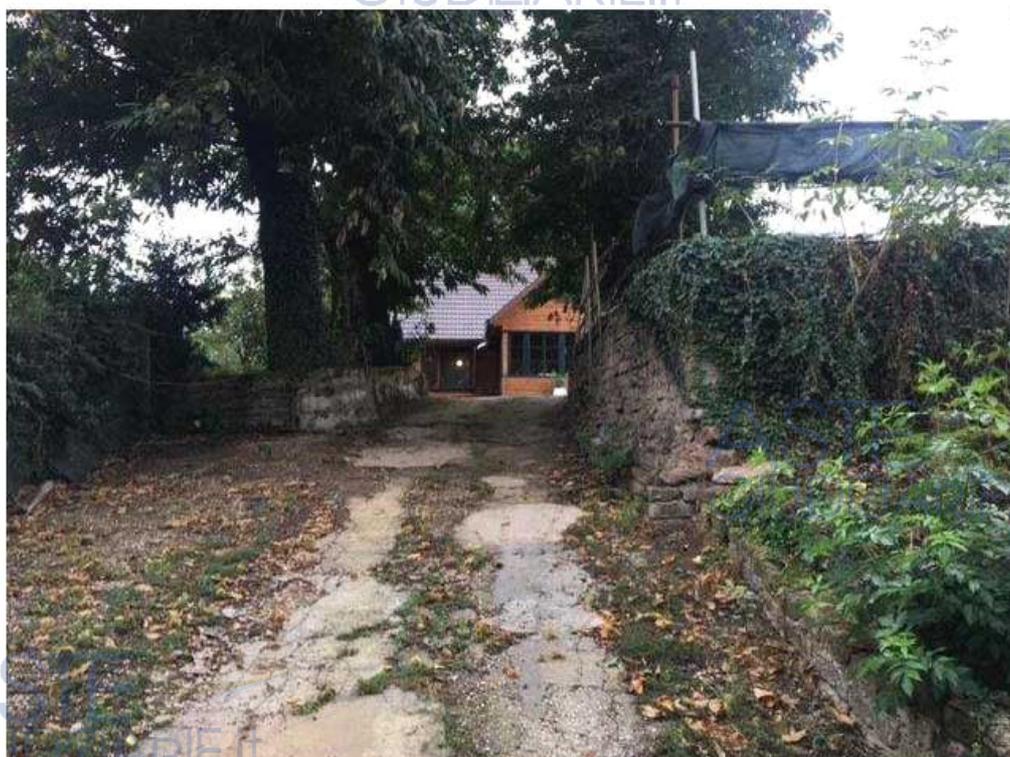
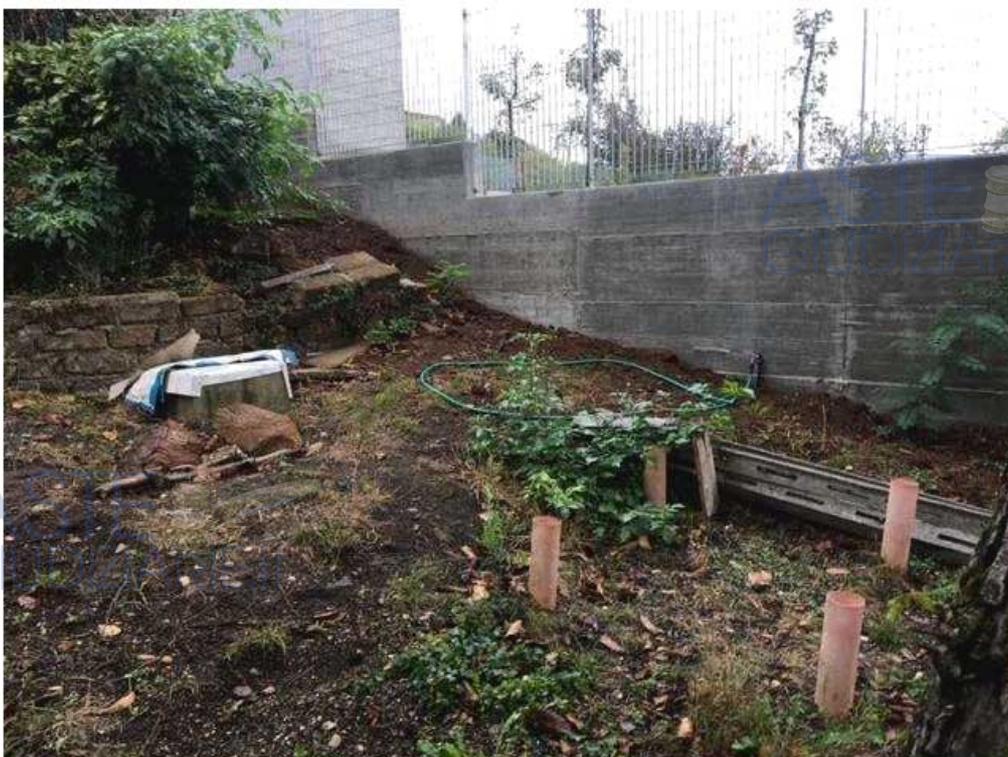
- Corte comune -

Esternamente il compendio immobiliare si presenta in mediocre stato di manutenzione, compresa l'area cortilizia di pertinenza e di accesso ai beni oggetto di stima.
