TRIBUNALE DI TIVOLI

Perizia dell'Esperto ex art. 568 c.p.c. Ing. Ilardi Francesca, nell'Esecuzione Immobiliare 18/2024 del R.G.E.

BENE N° 1 - APPARTAMENTO UBICATO A CAPENA (RM) - VIA PROVINCIALE CAPENA RIGNANO FLAMINIO N. 5, EDIFICIO B, INTERNO 3, PIANO 2

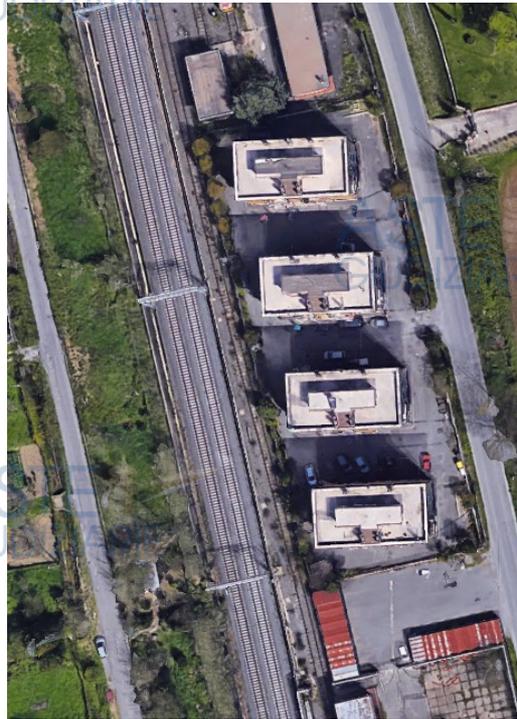
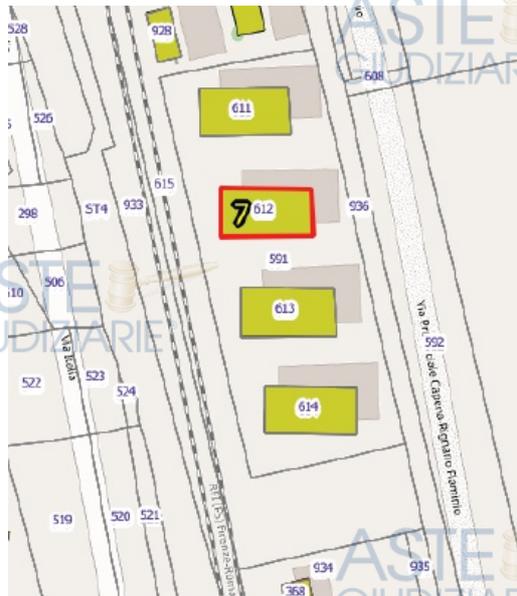
Gli immobili sono stati esattamente individuati per sovrapposizione tra le foto satellitari reperite presso il sito web istituzionale del Catasto della Città metropolitana di Roma e la mappa catastale.

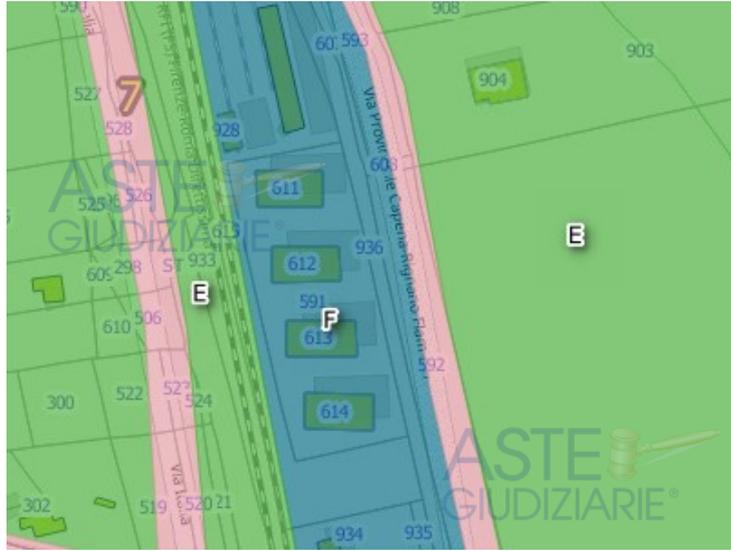
I beni oggetto di stima, siti nel Comune di Capena (Rm) ricadono nel PRG in zona F2, "aree per attrezzature di interesse comune".

Nel PTPR – Tav. A: SISTEMI ED AMBITI DI PAESAGGIO – sistema del paesaggio insediativo – paesaggio degli insediamenti urbani. Nel PTPR – Tav. B: BENI PAESAGGISTICI – Aree urbanizzate.

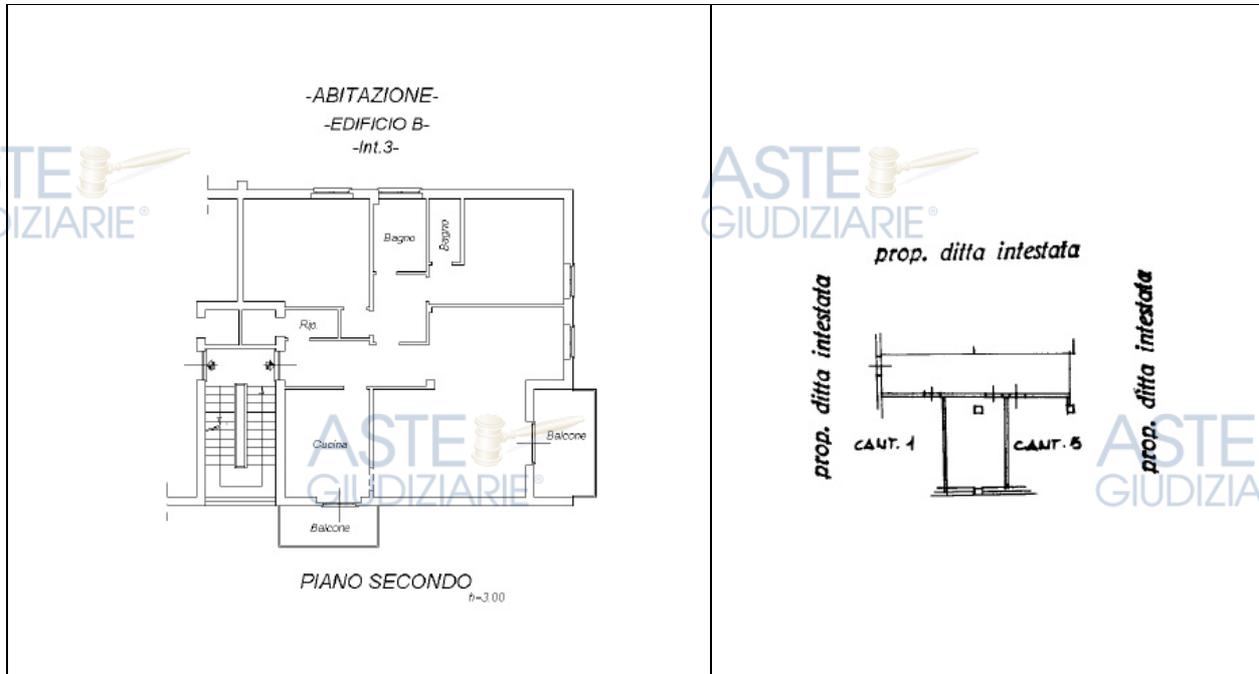
Bene N° 1 – pianta appartamento

L'appartamento, disposto lati Nord-Est, Sud è così suddiviso: accesso su ingresso, ripostiglio, cucina abitabile con balcone, soggiorno con balcone, disimpegno, due camere da letto di cui una con servizio igienico privato cieco, ulteriore servizio igienico; altezza minima di piano 3 m.
