Perizia dell'Esperto ex art. 568 c.p.c. Arch. Fratini Antonio, nell'Esecuzione Immobiliare 196/2023 del R.G.E.  
promossa da

IMMOBILE OGGETTO DI RELAZIONE SITO NEL COMUNE DI CASTELNUOVO DI PORTO (RM)

**Appartamento di Tipo Economico, posto al piano terzo, interno 4 (Cat. A/3)**

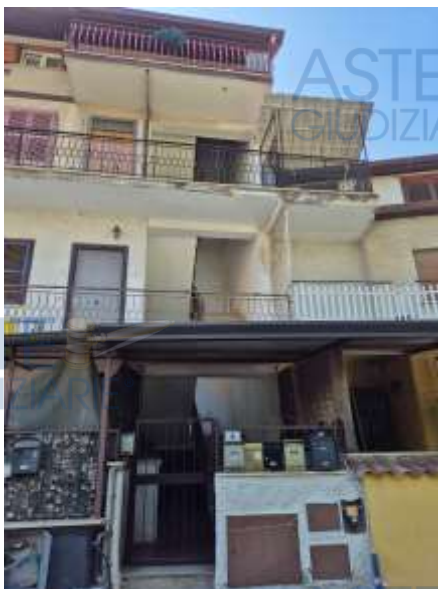
Accessibile da Piazza Giovanni XXIII, Comune di Castelnuovo di Porto (RM), (immagine scattata a Luglio 2024)

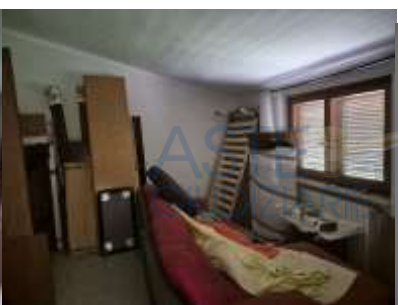
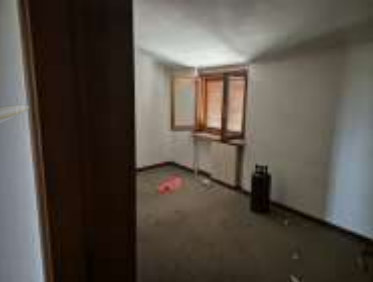
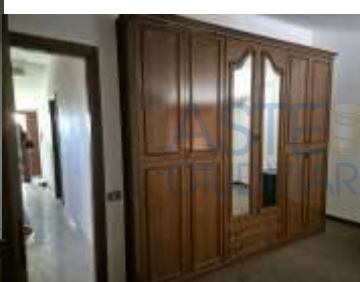
L'appartamento oggetto di Relazione stimativa è posto al terzo piano di un fabbricato costituito da un'ala centrale che si articola su un piano interrato, un piano seminterrato, un piano terra, primo, secondo e terzo sottotetto ed un'ala laterale costituita da n. 3 piani fuori terra.

Si accede all'appartamento salendo dalla scala comune; passando attraverso un cancelletto posto a confine con il vano scala (posto proprio tra l'ala centrale e quella laterale posta a sinistra rispetto al fronte principale), si entra in un piccolo balconcino esterno (ad uso esclusivo) che conduce al portone d'ingresso.

L'appartamento è composto da: un lungo corridoio d'ingresso; un vano cucina/Pranzo; un vano camera da letto/soggiorno; da n. 2 camere da letto, un bagno ed un balcone scoperto.

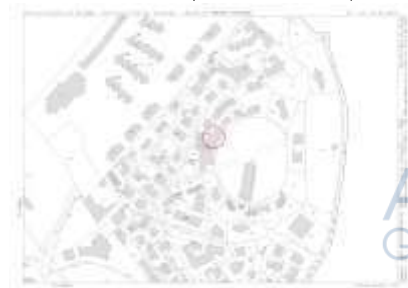
L'appartamento posto al terzo piano, oggetto di relazione stimativa confina:  
con vano Scala; con il Sub 7, Distacchi salvi altri.

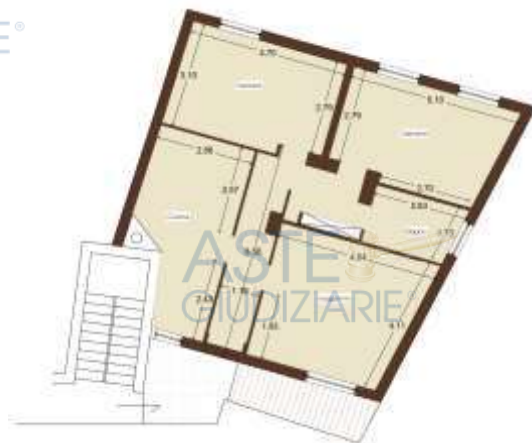
**Rilievo stato dei luoghi**

Tra la planimetria catastale e lo stato dei luoghi si evidenziano alcune difformità esterne. Nella planimetria catastale, il balcone esterno posto di fronte all'ingresso dell'appartamento si estende fino sotto la finestra della camera da letto, affacciata sulla strada principale. Nello stato dei luoghi, invece, esiste solo la porzione di balcone antistante l'ingresso, mentre la parte che dovrebbe proseguire sotto la finestra della camera da letto non è stata realizzata; al suo posto è presente un cornicione aggettante composto da tegole in laterizio, non calpestabile. Anche il balcone scoperto retrostante non è stato realizzato.

Inoltre, attualmente, sul terrazzino davanti al portone d'ingresso dell'appartamento è presente una tettoia in ferro con copertura in onduline di metallo, che non risulta né nella planimetria catastale né nell'ultimo titolo edilizio disponibile (Concessione per esecuzione lavori, pratica n. 14 del 27/02/1981).

Pertanto, sarà necessario presentare una SCIA in sanatoria per regolarizzare queste parziali difformità (art. 34 e 37 del Testo Unico dell'Edilizia), in conformità con le nuove disposizioni introdotte dal decreto-legge 29/05/2024, n. 69, che ha modificato il TUE con l'introduzione dell'art. 36-bis, volto a superare il requisito della doppia conformità nei casi di parziali difformità come quello in esame.

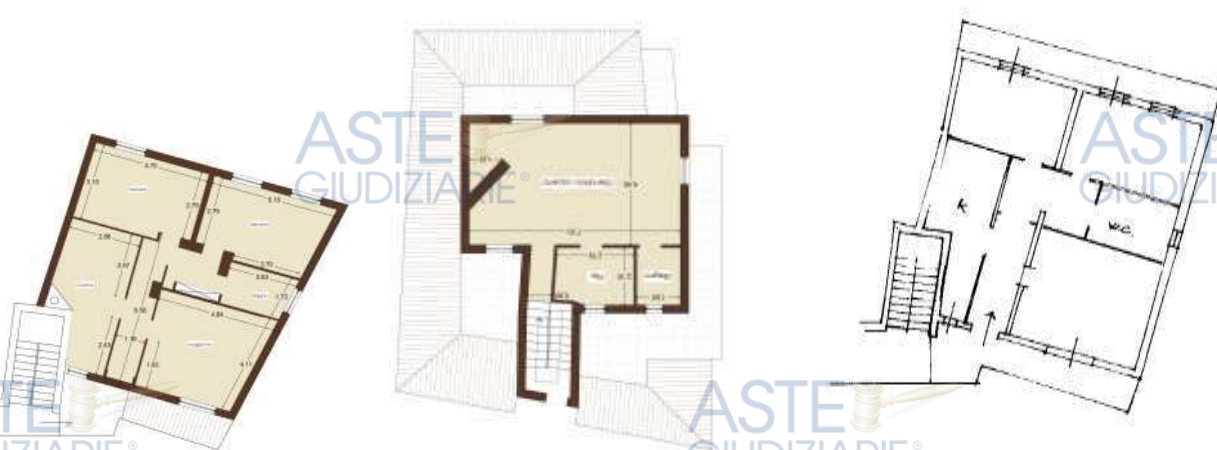
**Planimetria stato dei luoghi    Planimetria pratica N. 14/1981    Planimetria catastale 07/03/88**

Le uniche difformità rilevate tra la planimetria catastale e quanto presumibilmente sanato con la Concessione in sanatoria n. 765 riguardano:

- Il balcone esterno antistante l'ingresso, che non si estende fino sotto la finestra della camera da letto/soggiorno, ma risulta presente solo la porzione di fronte all'ingresso dell'appartamento.
- Il balcone scoperto retrostante non è stato realizzato.
