## TRIBUNALE DI TIVOLI

**ESECUZIONE IMMOBILIARE**

Esperto Stimatore: Architetto Barbara D'Onofrio

**PROCEDURA RG 210/2024**

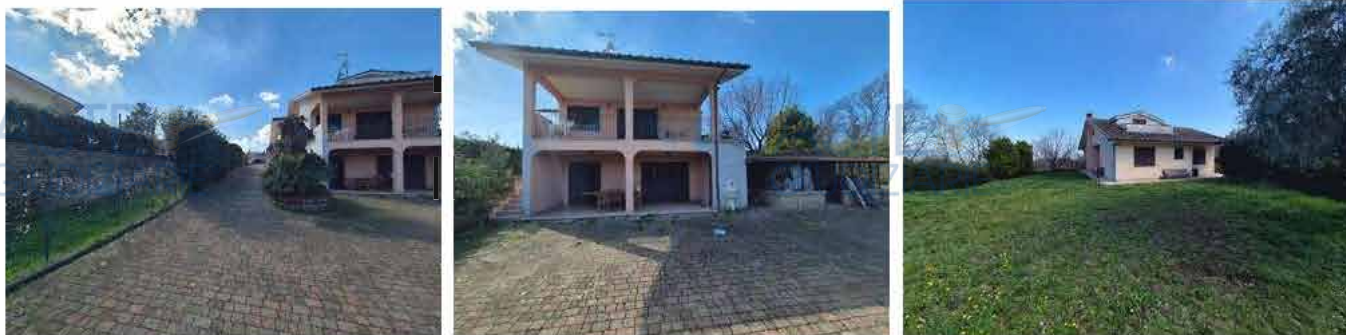
#### **FOTO CORTE**

**Corte:** La corte pertinenziale della villetta unifamiliare si presenta delimitata per l'intero perimetro da siepi di alloro regolarmente mantenute, le quali costituiscono una barriera vegetale continua e garantiscono adeguata schermatura visiva.

La porzione a verde è caratterizzata da un'area a prato, in parte con andamento naturale e presenza di vegetazione erbacea spontanea, all'interno della quale sono collocate diverse piante di ulivo di medio fusto,

Sul fronte del piano seminterrato è presente un'ampia superficie pavimentata, realizzata con finitura uniforme, idonea alla sosta e alla fruibilità pedonale. All'interno di quest'area sono collocate panchine ed una tettoia di circa 25,00 mq destinata a legnaia e deposito.

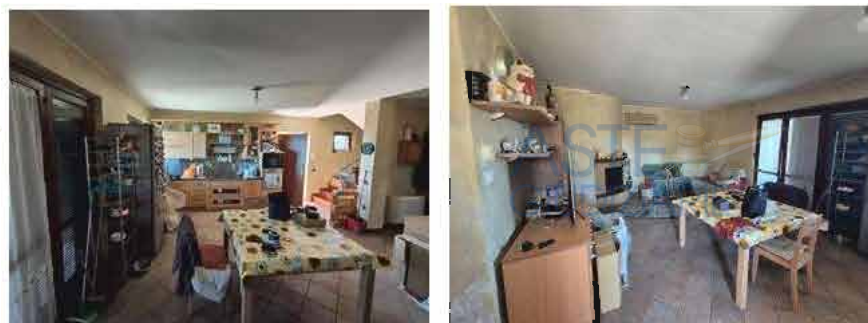
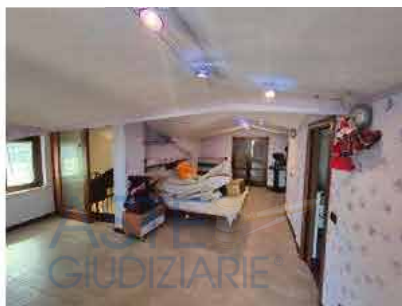
#### **FOTO PIANO TERRA**

La zona giorno e la zona notte sono ben distribuite. Sono presenti un ampio soggiorno con angolo cottura, una camera matrimoniale con vano guardaroba, una cameretta e un bagno completo di vasca, doccia idromassaggio e doppio lavabo.

Da più aperture si accede ai portici esterni e alla corte circostante, entrambi ben rifiniti e in buono stato di conservazione.

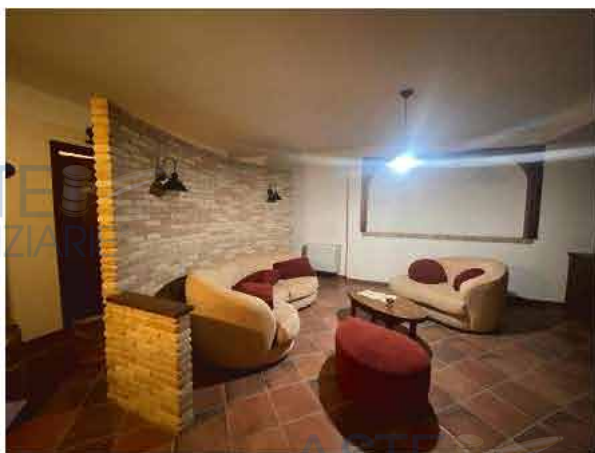
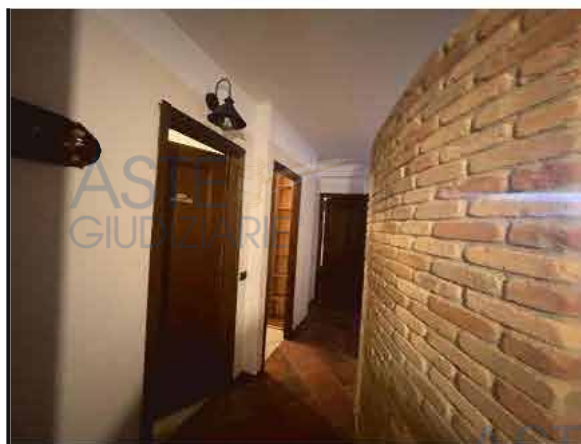
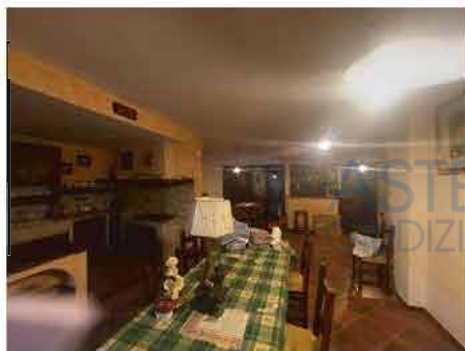
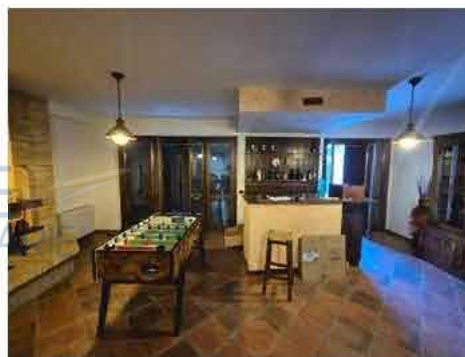
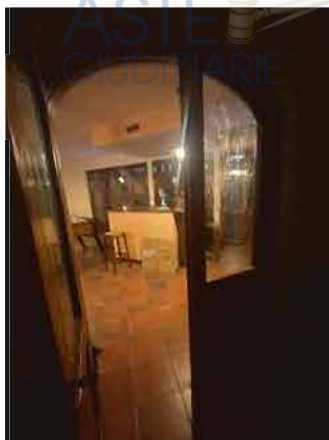
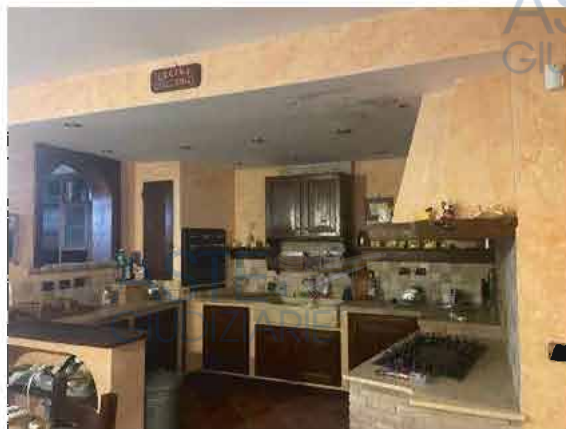
. Allegato 8 – Rilievo fotografico

Non sono emerse evidenti situazioni di degrado strutturale o carenze manutentive significative.

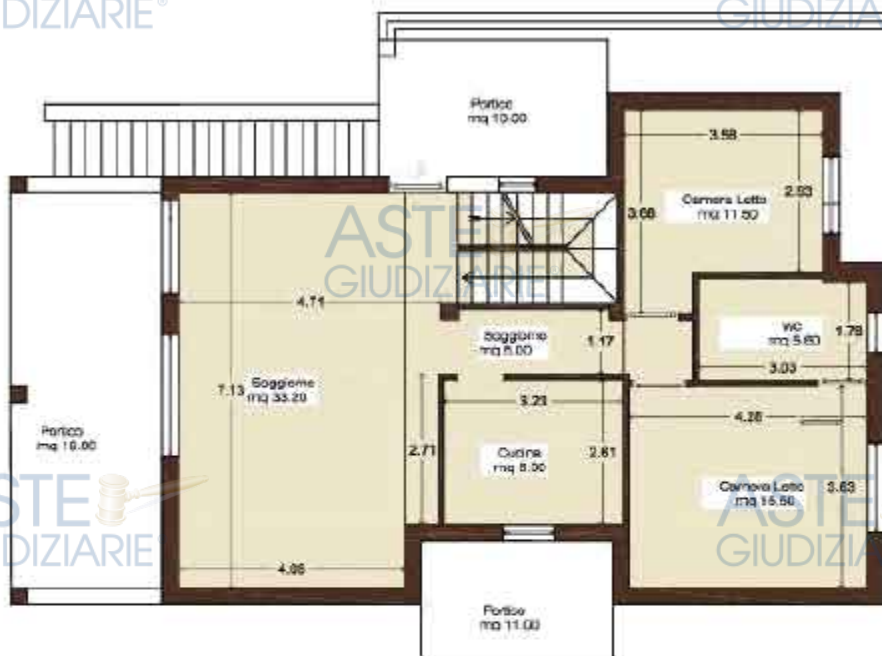
PIANTA PIANO TERRA

| Destinazione | Superficie Netta | Superficie Lorda | Coefficiente | Superficie Convenzionale | Altezza | Piano |
|---|---|---|---|---|---|---|
| Abitazione piano terra | 79,00 mq | 101,00 mq | 1 | 101,00 mq | 2,70 m | piano terra |
| n° 2 Portici | 29,00 mq | 29,00 mq | 0,40 | 11,60 mq | 2,70 m | piano terra |

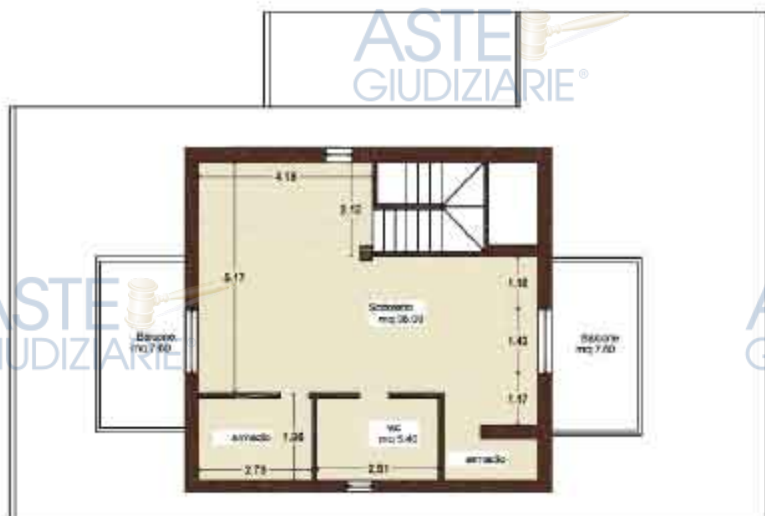
PIANTA PIANO SOTTOTETTO

Collegato internamente al soggiorno mediante scala in legno, è caratterizzato da copertura a più falde, con altezza variabile da m 2,29 a m 0,84.

L'ambiente è destinato a camera da letto con servizio igienico. La luminosità è assicurata dalla presenza di due abbaini con terrazze a livello e una finestra. Le finiture risultano di buon livello e in ottimo stato conservativo.

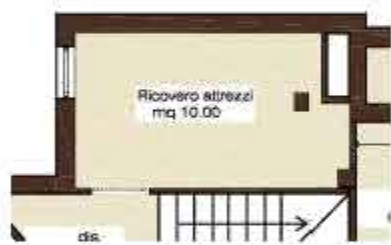
PIANTA PIANO SEMINTERRATO

Raggiungibile anch'esso tramite la scala interna, vi è un locale accatastato come cantina ma che nel progetto Architettonico è indicato come Ricovero attrezzi.

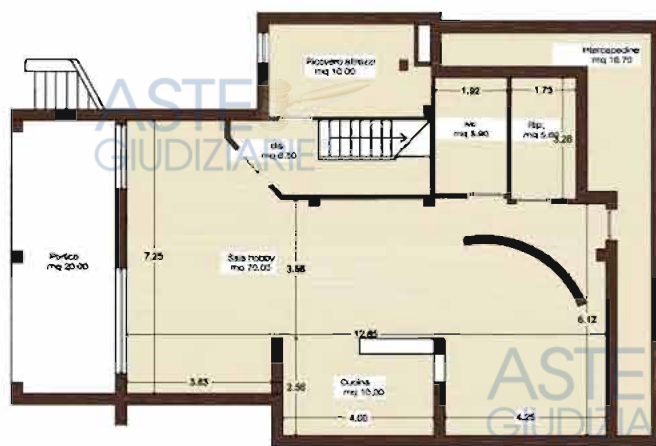
**RILIEVO METRICO PIANO SEMINTERRATO**

Si Precisa che il rilievo metrico dello stato dei luoghi ha evidenziato delle difformità rispetto alla planimetria catastale in atti del piano sottotetto, tali difformità consistono:

- è stata realizzata una intercapedine
- il muro perimetrale è stato ampliato ed i tramezzi interni sono difformi
- è stato fatto un cambio di destinazione da garage a sala hobby

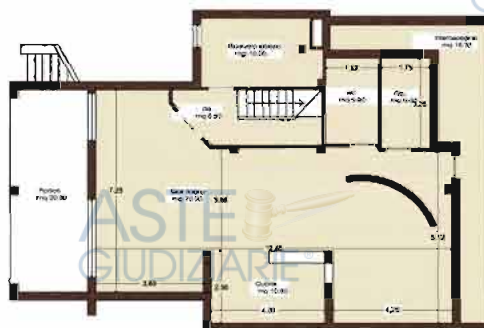
**RILIEVO METRICO PIANO SEMINTERRATO**

Il complesso delle opere ha comportato una trasformazione funzionale del locale, da autorimessa a spazio abitativo accessorio, modificandone le caratteristiche strutturali e la distribuzione interna del piano interrato.

Le parti ampliate abusivamente — sia quelle ricadenti nel soggiorno, sia l'intercapedine — dovranno essere chiuse (tombate) mediante la realizzazione di idonei muri di tamponamento, in modo da annullare le superfici create in difformità.

Per quanto riguarda l'intercapedine, sarà inoltre necessario rimuovere la porta di accesso e procedere alla costruzione di un tamponamento murario che consenta di tombare integralmente la parte abusiva, ripristinando la condizione prevista negli elaborati assentiti.
