TRIBUNALE DI TIVOLI

ESECUZIONE IMMOBILIARE

PROCEDURA EI RGE 216/2023

IMMOBILI OGGETTO DI RELAZIONE SITI NEL COMUNE DI PALOMBARA SABINA (RM)

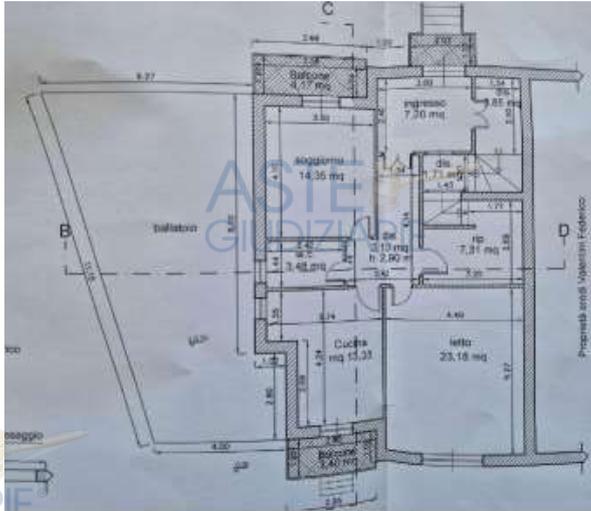
Planimetria Catastale

Non sussiste corrispondenza catastale.

Si precisa che il rilievo Planimetrico effettuato sullo stato dei luoghi dell'appartamento interno 1 non è conforme alla planimetria catastale presentata in data 14/10/1991. Nella planimetria catastale manca la scaletta esterna in muratura che dal balcone della cucina porta alla corte esterna ad uso esclusivo.

Il catasto riporta il livello del Bene come piano primo; in realtà è un piano terra come da progetto

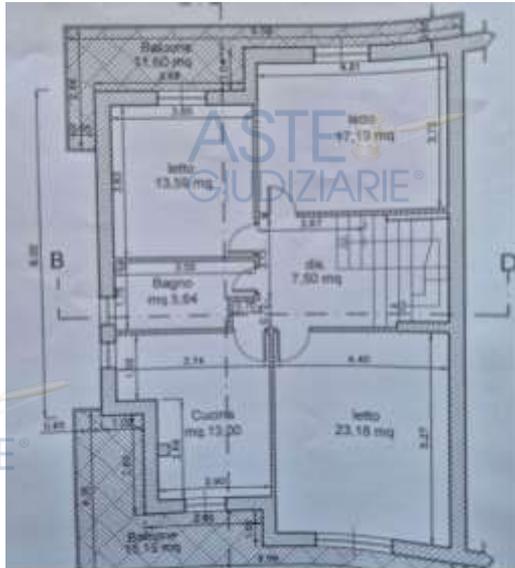
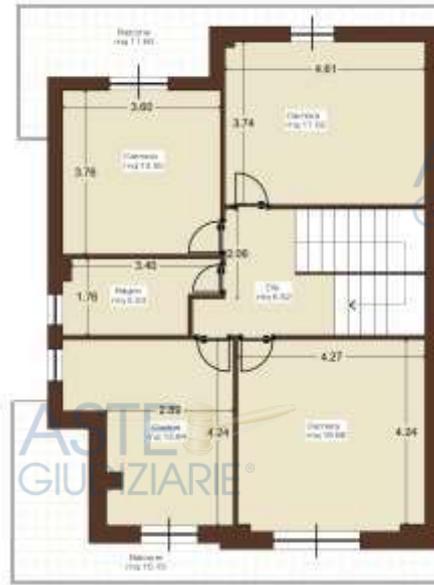
Piano primo

Sussiste corrispondenza tra lo stato dei luoghi e la planimetria catastale esistente nonché con quanto presente nell'atto di pignoramento.

Sia l'appartamento al piano secondo che al piano terzo sono conformi alle planimetrie catastali.

Il catasto riporta il livello del Bene come piano secondo e terzo; in realtà si articola su un piano primo e secondo come da progetto.

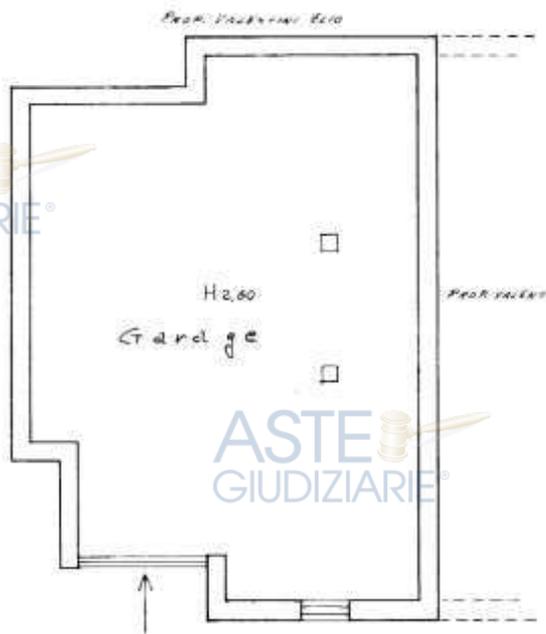
Planimetria Catastale

Non sussiste corrispondenza catastale.

Si precisa che il rilievo planimetrico dello stato dei luoghi del Bene 3 non è conforme alla planimetria catastale in atti presentata in data 11/12/1982.

- Lo stato dei luoghi mostra l'entrata al piano garage S/1 come da progetto allegato alla domanda di sanatoria depositato mentre la planimetria catastale mostra l'entrata indipendente come doveva essere secondo la licenza edilizia del 1973. Mentre ora c'è un'unica entrata sia per il piano s/1 di proprietà dell'esecutato che per la porzione di fabbricato non appartenente a quest'ultimo e non oggetto di pignoramento.
- Il garage contraddistinto con il sub 3 secondo il rilievo planimetrico è comunicante con piano S/1 di proprietà del sig. ██████████ o eredi. Mentre la planimetria catastale mostra un garage completamente indipendente e pertanto separato dal resto del piano S/1 non appartenente all'esecutato ed alla procedura esecutiva in essere.
