TRIBUNALE DI TIVOLI

Perizia dell'Esperto ex art. 568 c.p.c. Ing. Sabbatini Marco, nell'Esecuzione Immobiliare 219/2024 del R.G.E.

- **Bene N° 1** – Abitazione indipendente con corte esclusiva sita in Palombara Sabina (RM) - S. P. Palombarese n. 96, piano terra. (Coord. Geografiche: 42.05722, 12.73226)

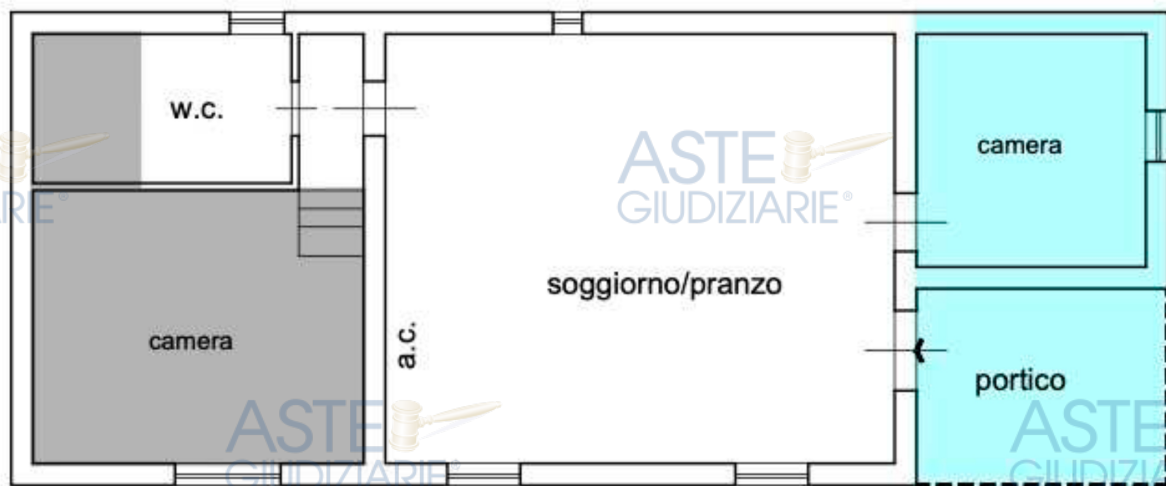
Piano Terra

- porzioni senza titolo edilizio da demolire
- da ripristinare all'uso non residenziale

verso S. P. Palombarese

Lo stato dei luoghi è difforme alle planimetrie catastali per gli ampliamenti non legittimi, che dovranno essere oggetto di demolizione, per il cambio d'uso della cantina ad uso residenziale che dovrà essere ripristinata all'uso non residenziale e diversa distribuzione spazi interni e chiusura/modifica vani finestra (i costi sono computati nel successivo capitolo conformità urbanistica/edilizia).

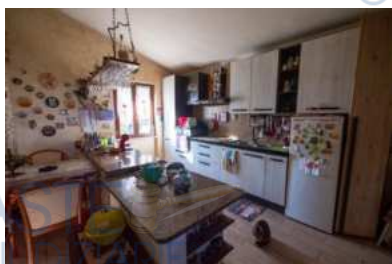
CANTINA DA RIPRISTINA ALL'USO

Lo stato dei luoghi non è conforme al titolo edilizio rilasciato per ampliamento non legittimo (camera e portico), che dovrà essere oggetto di demolizione, per il cambio d'uso della cantina ad uso residenziale (camera e w.c./parte) che dovrà essere ripristinato all'uso non residenziale.

Costo demolizione e ripristini

€ 5.000,00
