TRIBUNALE DI TIVOLI

Perizia dell'Esperto ex art. 568 c.p.c. Geom. Di Giovanni Fabio, nell'Esecuzione Immobiliare 257/2022 del R.G.E.

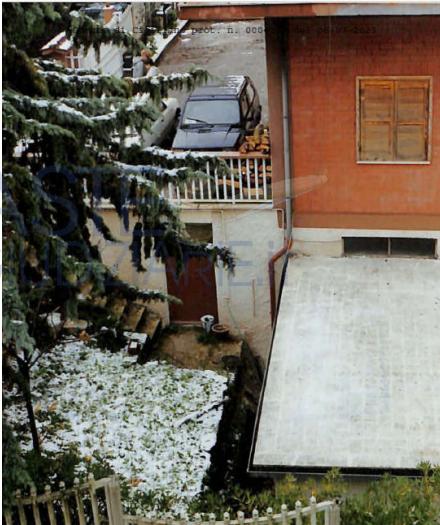
Fotografia estratta dal fascicolo di condono edilizio
(sub 502)

- in riferimento al bene distinto in catasto al foglio 4 particella 317 sub 502, modifiche all'aspetto esteriore dell'unità immobiliare mediante l'apertura di una finestra di modeste dimensioni di fianco alla porta di ingresso;

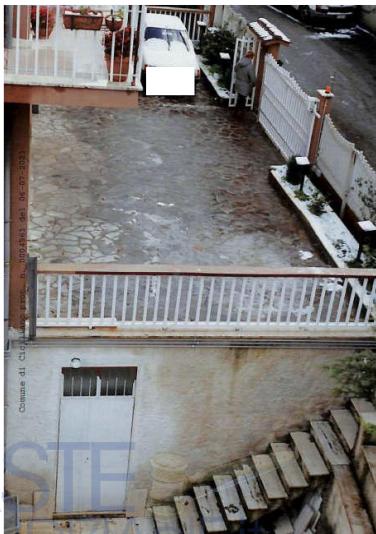
Fotografia estratta dal fascicolo di condono edilizio
(sub 503)

In merito al suddetto bene si segnala un'incongruenza per errata rappresentazione grafica della posizione della porta di ingresso al locale. Come desumibile dal confronto tra la fotografia estratta dal fascicolo di condono edilizio e la fotografia attuale del bene, la stessa non ha subito modifiche nel corso degli anni.
