TRIBUNALE DI TIVOLI – SEZIONE ESECUZIONI IMMOBILIARI

RELAZIONE DI CONSULENZA TECNICA D'UFFICIO

Ing. Angelo Binaghi

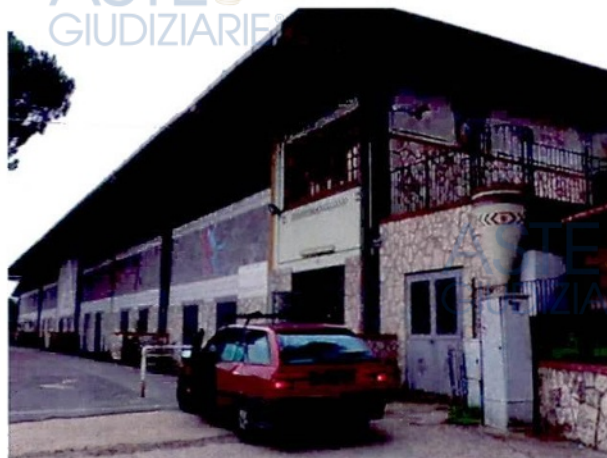
Vista sul Palaghiaccio

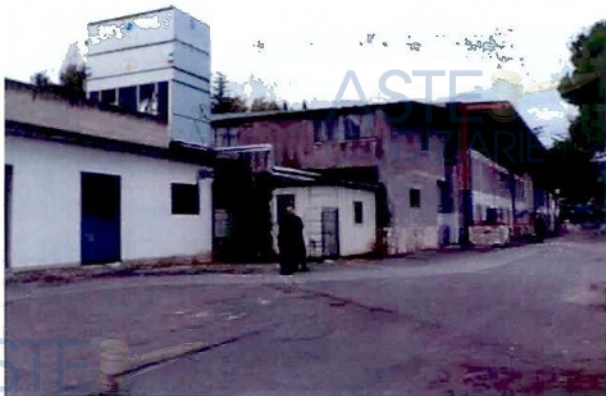
Vista posteriore su locali tecnici

In aderenza al manufatto principale insiste una costruzione su due livelli realizzata in blocchetti di cls non rifiniti, con infissi alquanto scadenti, che ospita al piano terra l'impianto di produzione del ghiaccio e al livello superiore la palestra e lo spogliatoio.

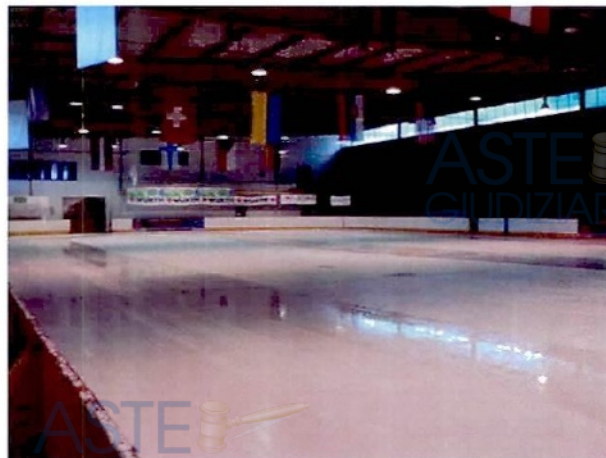
Pista e tribune

La struttura portante è stata realizzata in acciaio e la copertura in pannelli grecati mentre la tamponatura è formata da blocchi di cls che sono stati placcati esternamente. Anche le tribune

sono state realizzate in blocchetti di cls con sedili in plastica, secondo criteri di semplicità ed economicità che conferiscono alla struttura un grado complessivo di finitura mediocre. La pavimentazione attorno alla pista del ghiaccio è in listelli di legno e l'illuminazione naturale è affidata a due serie di infissi posti lungo i lati più lunghi.

Il grado di finitura complessivo della struttura non è elevato, le sue condizioni di conservazione sono alquanto scadenti e le travi appaiono prive di manutenzione.

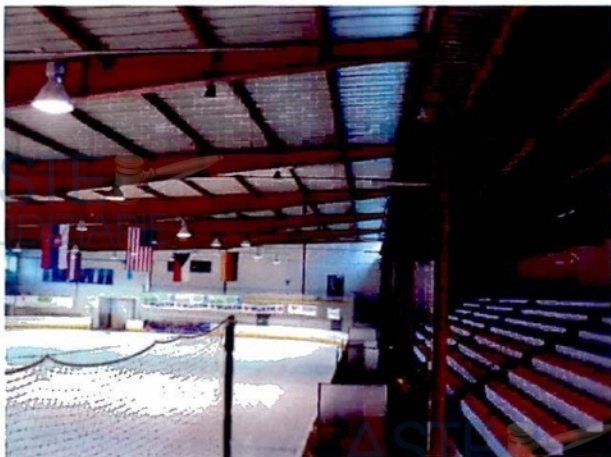
Copertura

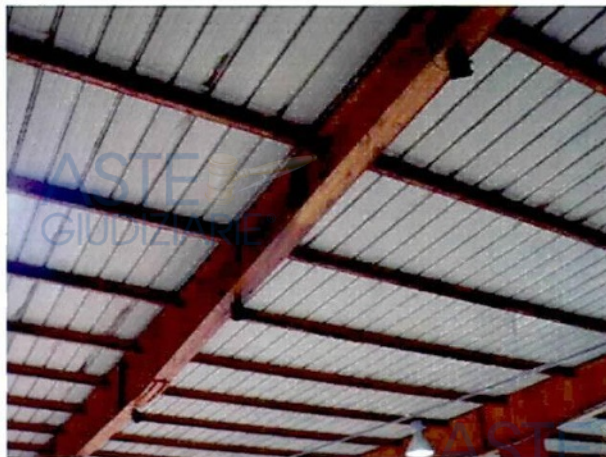
Particolare copertura

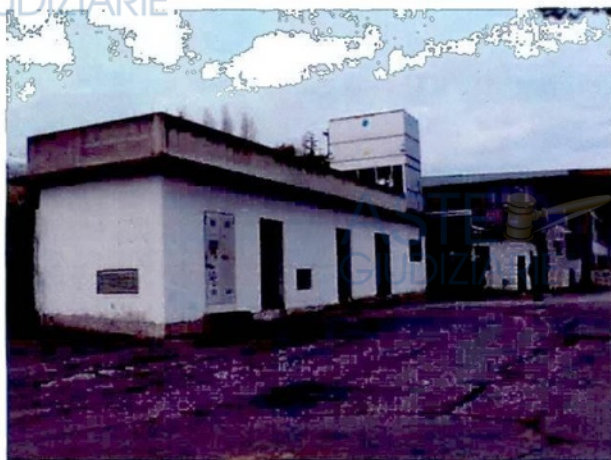
Adiacente l'edificio si trova inoltre una cabina elettrica.

Cabina Enel

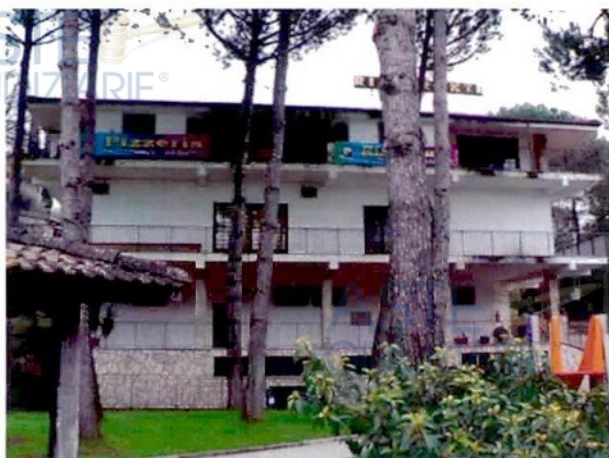
Prospetto principale

L'edificio B si trova sulla destra entrando nel complesso, ed è ben visibile dal Piazzale Mezzaluna. Esso è costituito da una palazzina su quattro livelli, il primo dei quali parzialmente seminterrato, realizzata in travi e pilastri in cemento armato con porte e finestre in legno. Le finiture sono ancora quelle descritte per gli altri manufatti: rivestimento con scagioni di pietra naturale al piano terra ed intonaco e tinteggiature nei piani superiori. Il tetto è stato costruito a più falde con copertura in tegola portoghese.

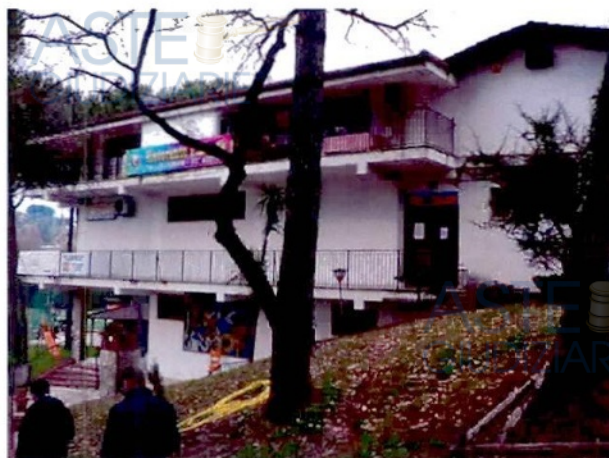
Prospetto laterale

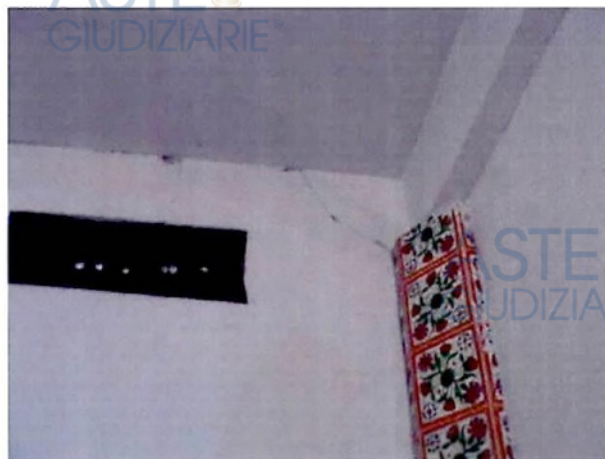
Particolare condizioni pareti

Il resto degli ambienti non desta migliore impressione, presentando poca cura nella manutenzione, oltreché fessure e crepe nei muri che lasciano alquanto perplessi, trattandosi di ambienti in cui è in corso una attività didattica.

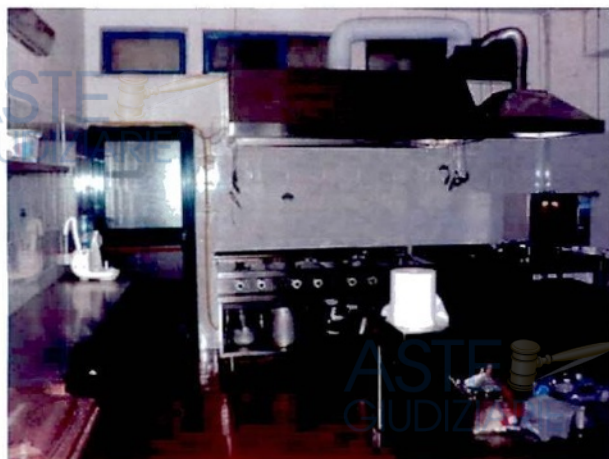
Migliore impressione lascia la cucina che possiede discrete dotazioni di apparecchi, nonostante l'umidità sia visibile anche in questo ambiente e le tubazioni del gas corrano a vista.

Cucina

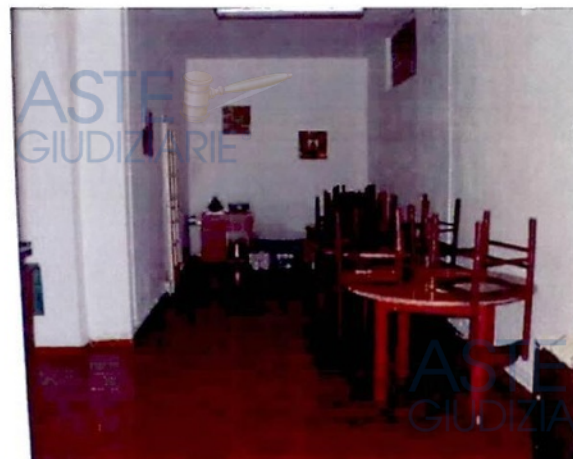
Locale adiacente cucina

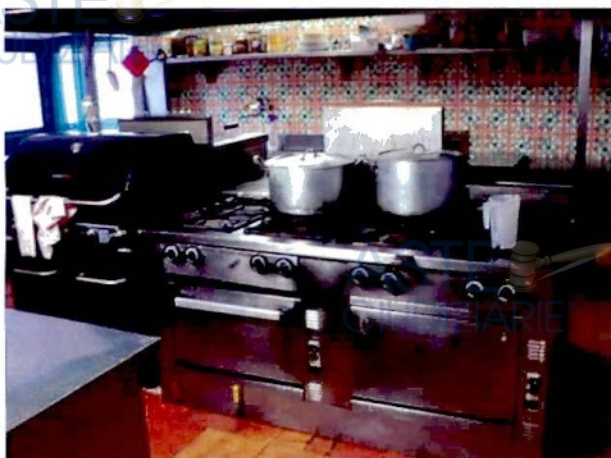
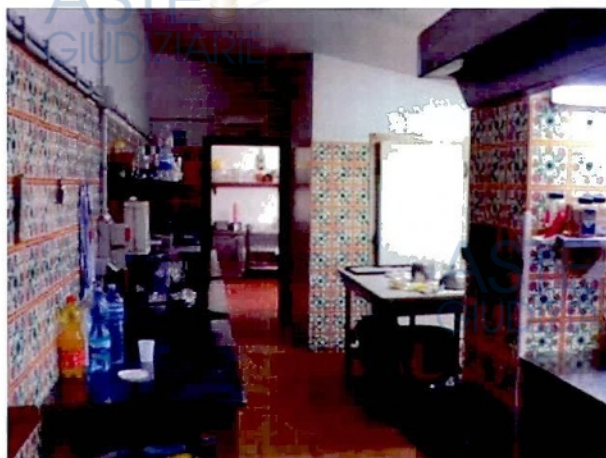
Cucina

In cucina ed in corrispondenza dei balconi sono presenti evidenti segni che rendono necessario un significativo intervento di manutenzione straordinaria sulla copertura. Il locale si presenta tuttavia in buone condizioni, se si escludono le eccezioni evidenziate.

Sia il ristorante che la pizzeria hanno necessità di lavori di manutenzione straordinaria, in merito ai quali si allega un preventivo che è stato prodotto dalla persona che ha gestito i locali negli ultimi tempi; alla luce di quanto esposto, l'elenco delle lavorazioni che in esso sono previste non appaiono tuttavia sufficienti per risolvere le problematiche emerse nel corso del sopralluogo.

Da una prima analisi il preventivo, che di seguito si riporta in originale, appare congruo per quanto riguarda la valutazione economica delle singole voci ma risulta carente e non esaustivo al fine di sanare la situazione di fatto che ha determinato lo stato di degrado.

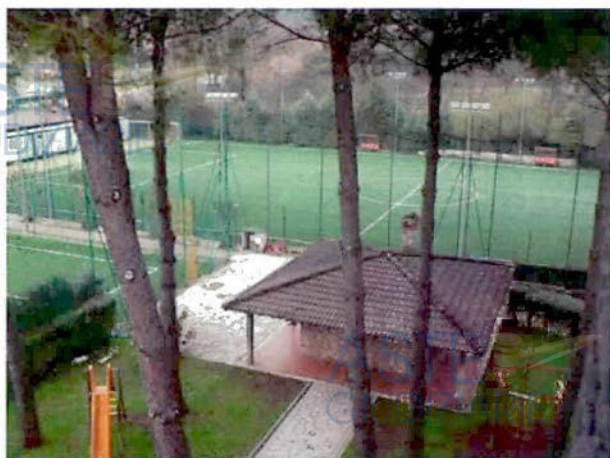
La struttura è stata realizzata con un tetto a quattro falde, sorretto da otto pilastri di legno, sotto il quale è inserito un piccolo locale in muratura rivestito da scaglie di pietra.

Il Chiosco

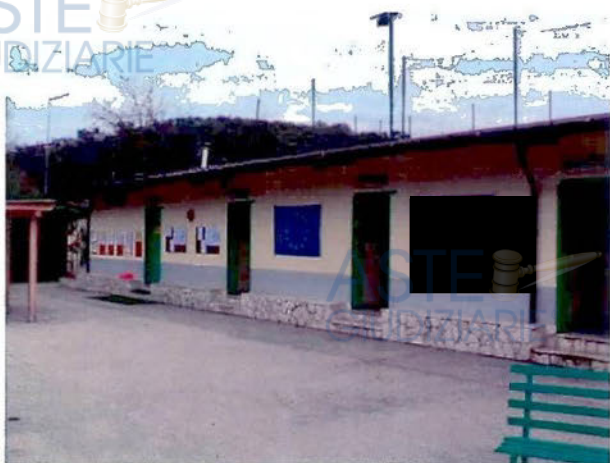
Gli spogliatoi in muratura

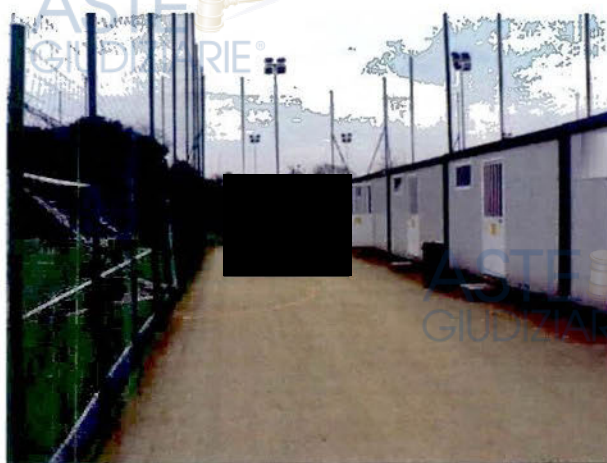
I box prefabbricati

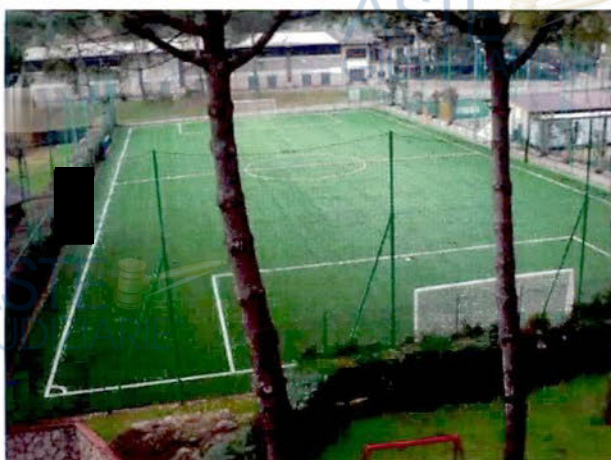
Campo di calcio

I campi sono stati realizzati in erba sintetica, sono recintati con rete metallica ed appaiono in buone condizioni di manutenzione.

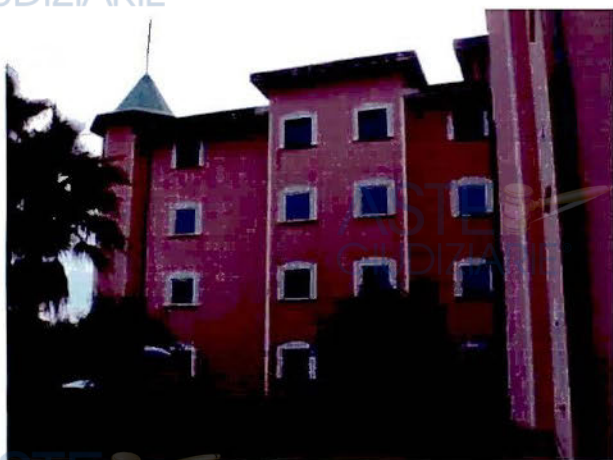
Prospetti

L'edificio, la cui superficie coperta è di 964,56 mq., è dotato di un importante portone sormontato da un affresco che riproduce le lettere H ed M ed è contornato da due infissi laterali, possiede le pareti esterne intonacate e dipinte con vernice rosacea ed i balconi con i parapetti ciechi in cemento a vista.

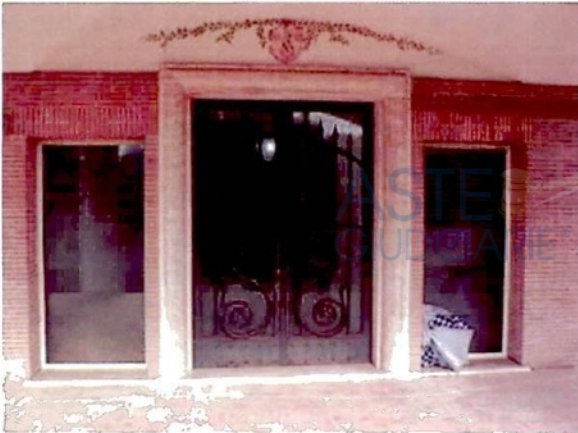
Portone d'ingresso principale

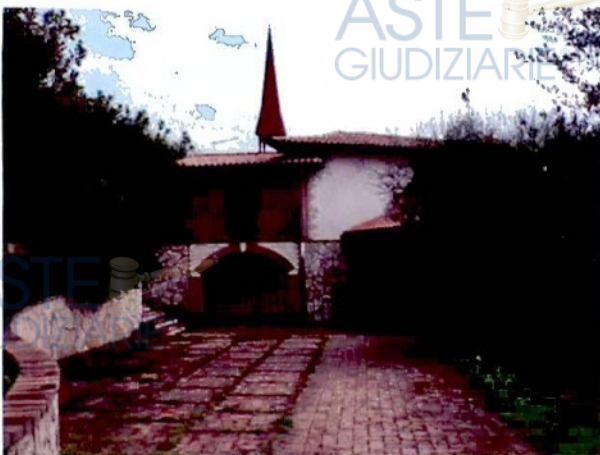
Casa del custode

L'edificio è costituito da due piccole costruzioni in pietra con tetto a due falde entrambe di superficie lorda di 46,15 mq., una delle quali è formata dal solo piano terra con un tetto a quattro spioventi, e l'altra, è dotata di un piano terra e un piano superiore, cui è stato aggiunto un ampliamento coperto con tetto di legno a due falde.

Questa costruzione è da considerarsi completata per quanto attiene gli esterni, che risultano discretamente rifiniti; non altrettanto si può dire per l'interno che risulta solamente tinteggiato con un grado di finitura inferiore a quello esterno.

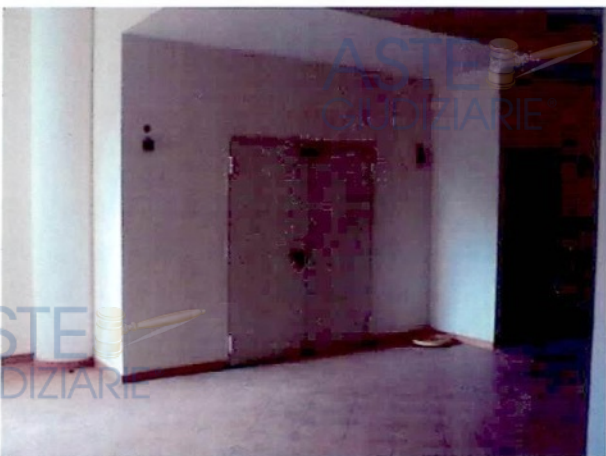
Il vano centrale del piano che costituisce il disimpegno verso le scale è compartimentato con porte resistenti al fuoco.

Porte tagliafuoco

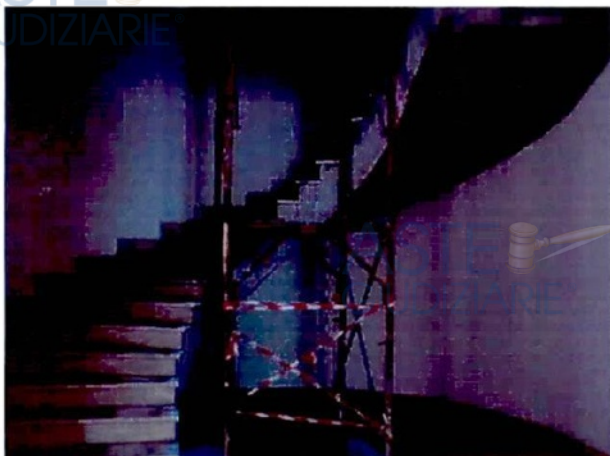
Tramite la scala interna elicoidale, nella quale è assente il corrimano ma che appare rifinita con pedata, alzata e battiscopa in materiale lapideo, si raggiungono gli altri 4 livelli che danno accesso alle camere, il cui livello di finitura è pressoché il medesimo, eccezion fatta per alcune di esse che hanno i servizi igienici dotati di sanitari.

Scala elicoidale

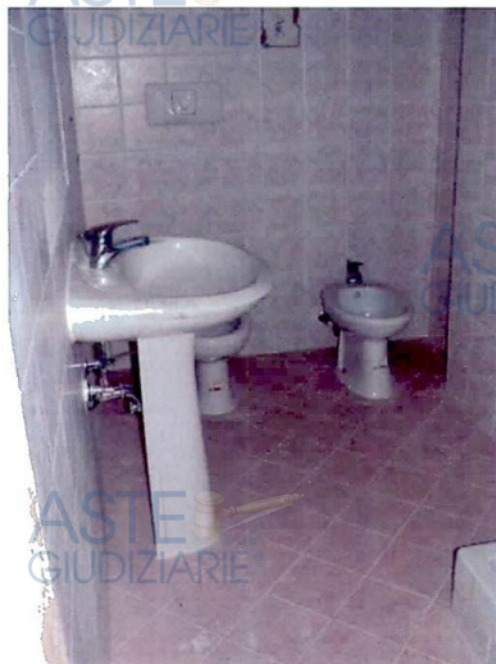
Servizi igienici

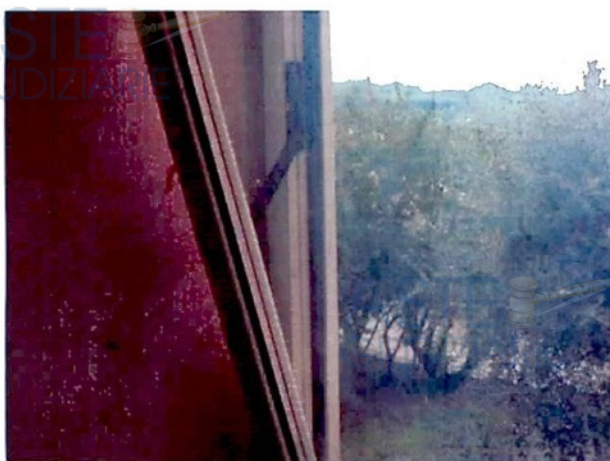
Le finestre sono tutte in metallo verniciato di bianco, hanno l'apertura a vasistas e sono dotate di vetrocamera, mentre le porte esterne sono a due battenti con sopraluce.

Finestra a vasistas

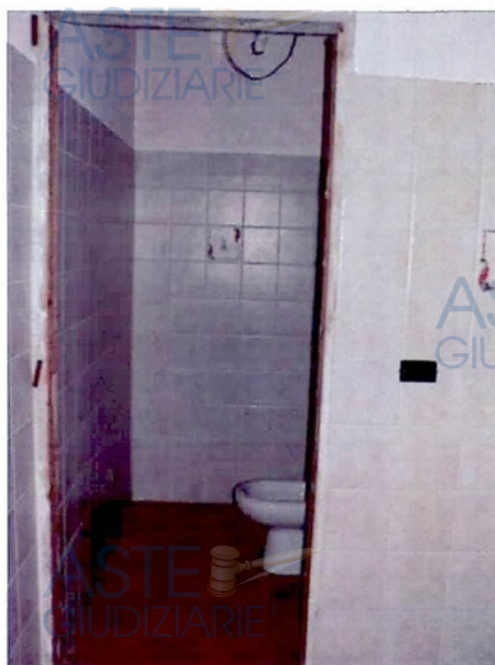
Servizi igienici

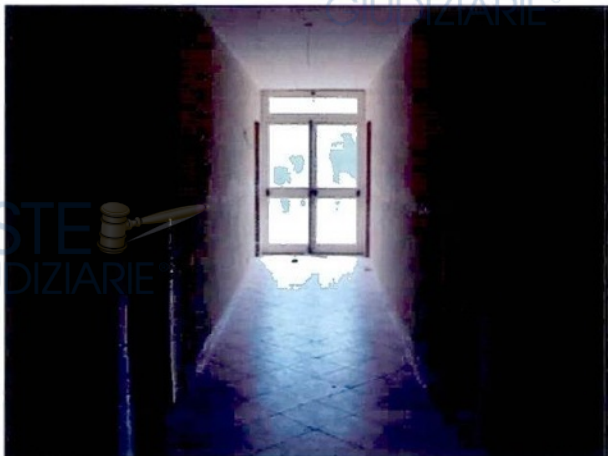
Le camere e i corridoi (chiusi con porte tagliafuoco, il che fa desumere che siano state realizzate tamponature di compartimentazione) sono pavimentati, possiedono il battiscopa e quasi tutte le pareti dei servizi igienici hanno il rivestimento in ceramica.

Corridoi

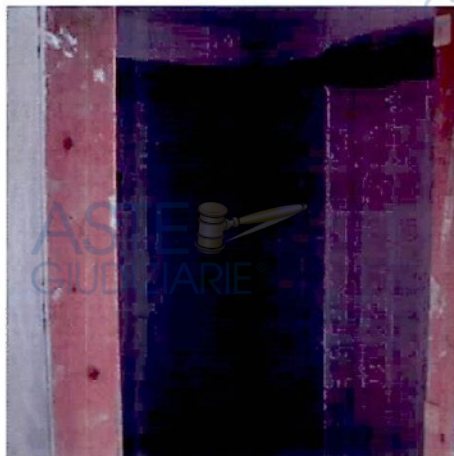
Pareti servizi igienici

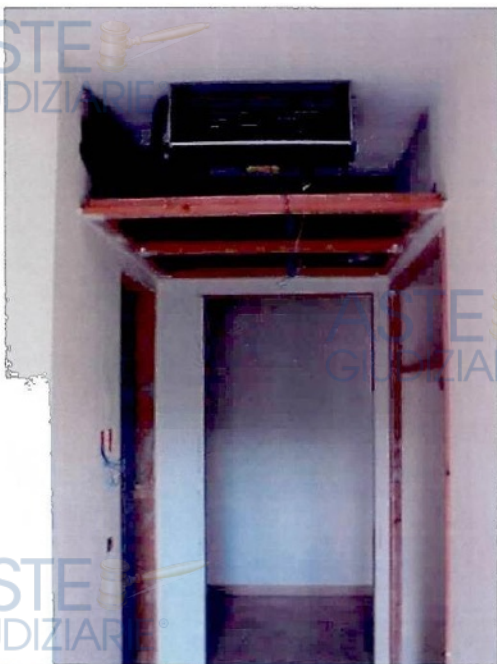
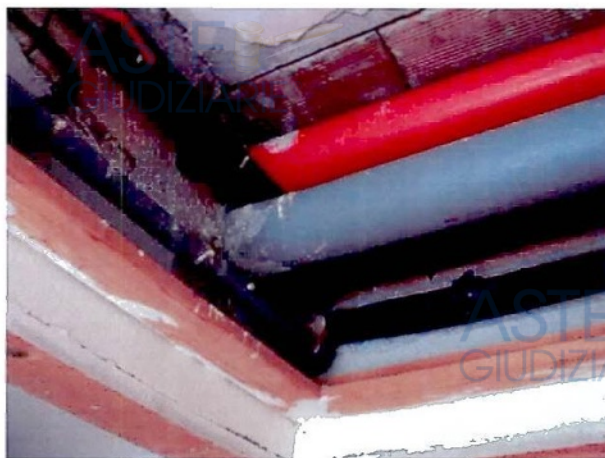
Sull'ingresso delle camere, dove è previsto il controsoffitto, sono visibili le macchine del condizionamento; in corrispondenza di questa nicchia sono visibili anche le tubazioni in pvc degli scarichi e della condensa e quelle coibentate del condizionamento con le saracinesche di intercettazione.

Particolari

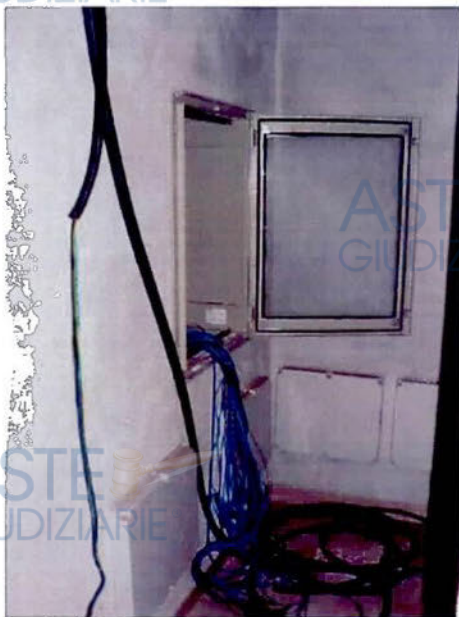
In ogni piano, all'interno di un ambiente apposito, sono presenti le scatole dei quadri elettrici.

Particolare

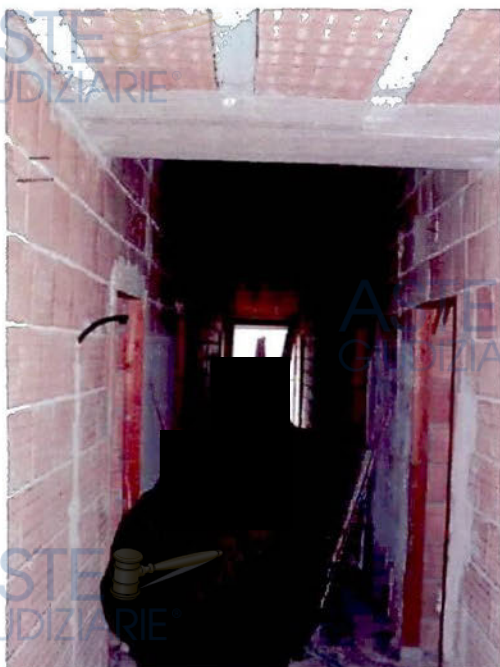
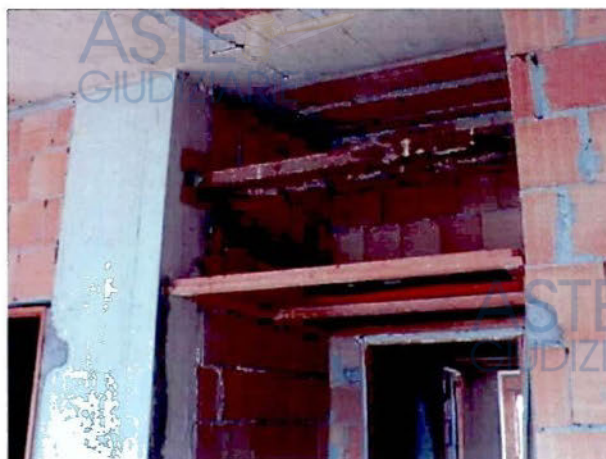
Modalità costruttive

La struttura portante dell'edificio è stata realizzata in travi e pilastri di cemento armato, il solaio in travetti e pignatte, mentre le pareti delle camere sono in laterizio.

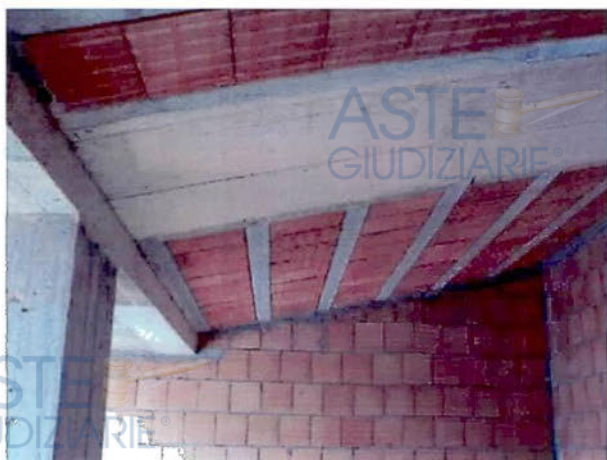
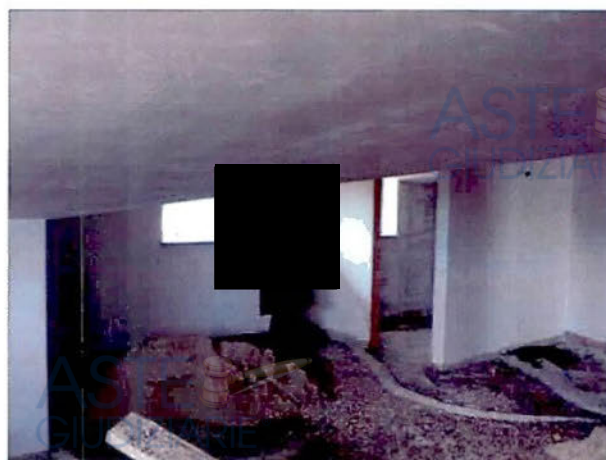
Modalità costruttive

La copertura è stata impermeabilizzata con guaina ardesiata a giunti sovrapposti che scarica su pluviali esterni a vista.

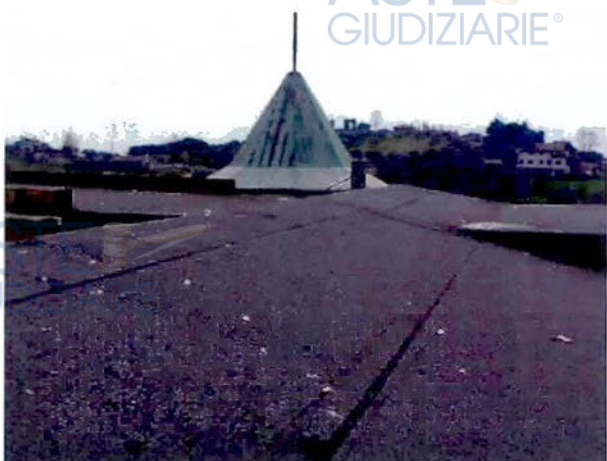
Particolare

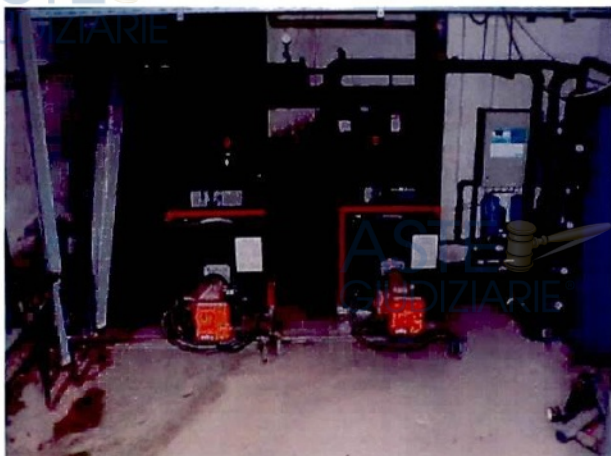
Al piano seminterrato sono presenti la centrale termica con le caldaie, l'autoclave e l'impianto di distribuzione principale, mentre non è stato possibile verificare a quale rete siano collegati gli idranti incassati sulle pareti esterne dell'edificio.

Particolari caldaie e vaso d'espansione

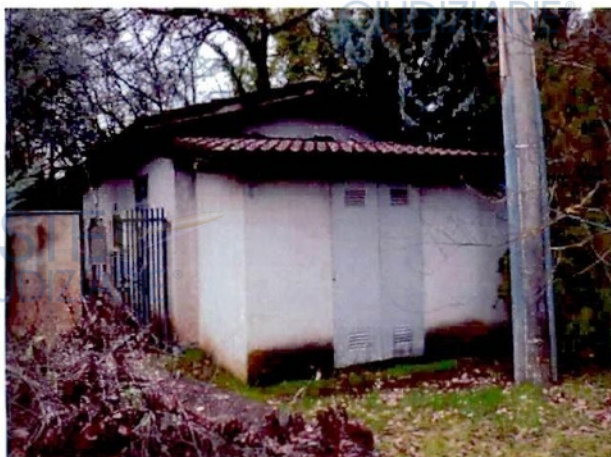
Scendendo dall'albergo verso le scuderie, si attraversa una zona boschiva nella quale si trova una cabina elettrica di proprietà del Comune di Mentana, dell'Enel e del Circolo Sportivo Mezzaluna come risulta nelle allegate visure catastali.

Cabina elettrica

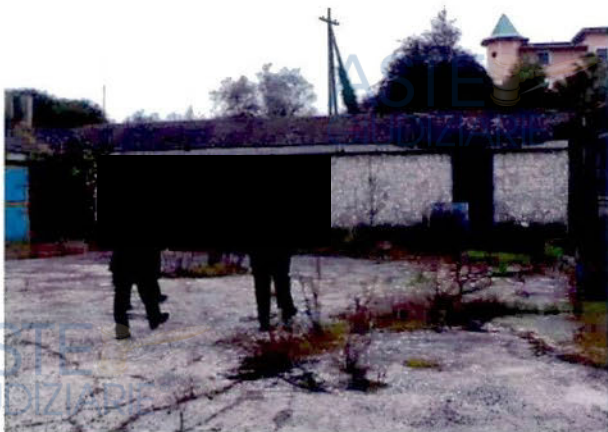
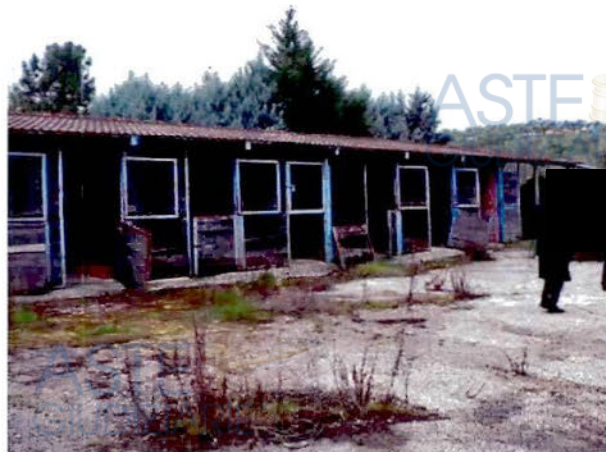
L'edificio versa in uno stato di totale abbandono e comprende 29 box per cavalli.

Scuderie
