**ESECUZIONE IMMOBILIARE n. 349/2017**

**PERIZIA C.T.U**

Relazione di Consulenza Tecnica di Ufficio – Stima dei beni pignorati

**Bene 1:** Appartamento ad uso residenziale, sviluppatosi su due piani fuori terra piano Terra e Primo con una corte esclusiva.

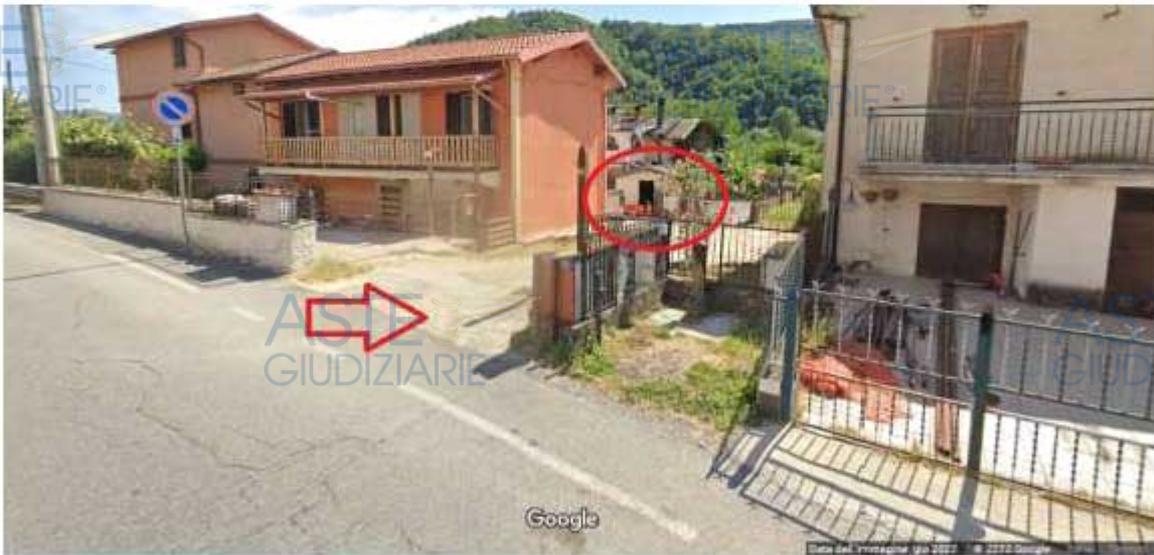
**A pochi metri dalla strada Regionale Sublacense si accede alla corte esterna al fabbricato.**

**Foto passo carrabile immobile**

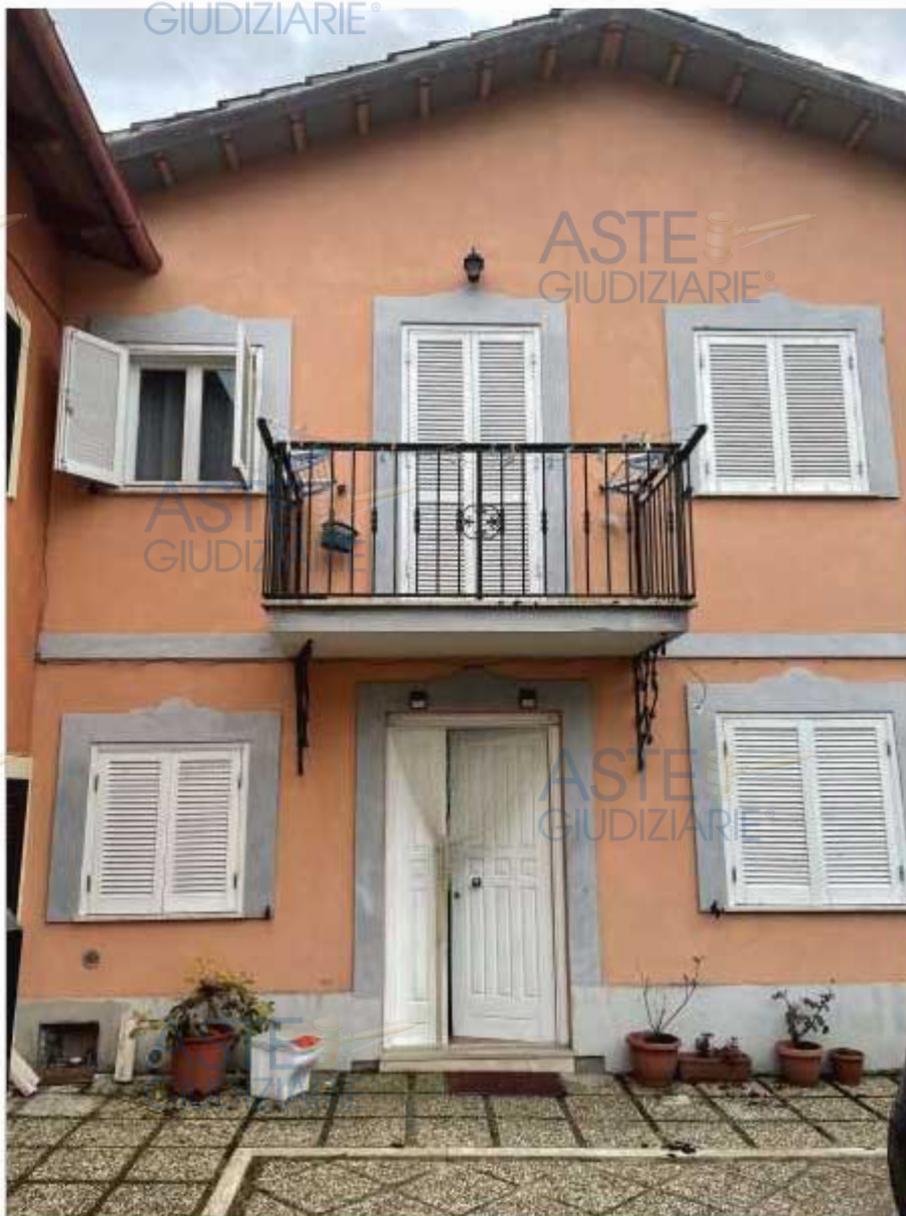
**Il fabbricato oggetto di esecuzione Immobiliare si articola su due livelli con copertura a falde.**

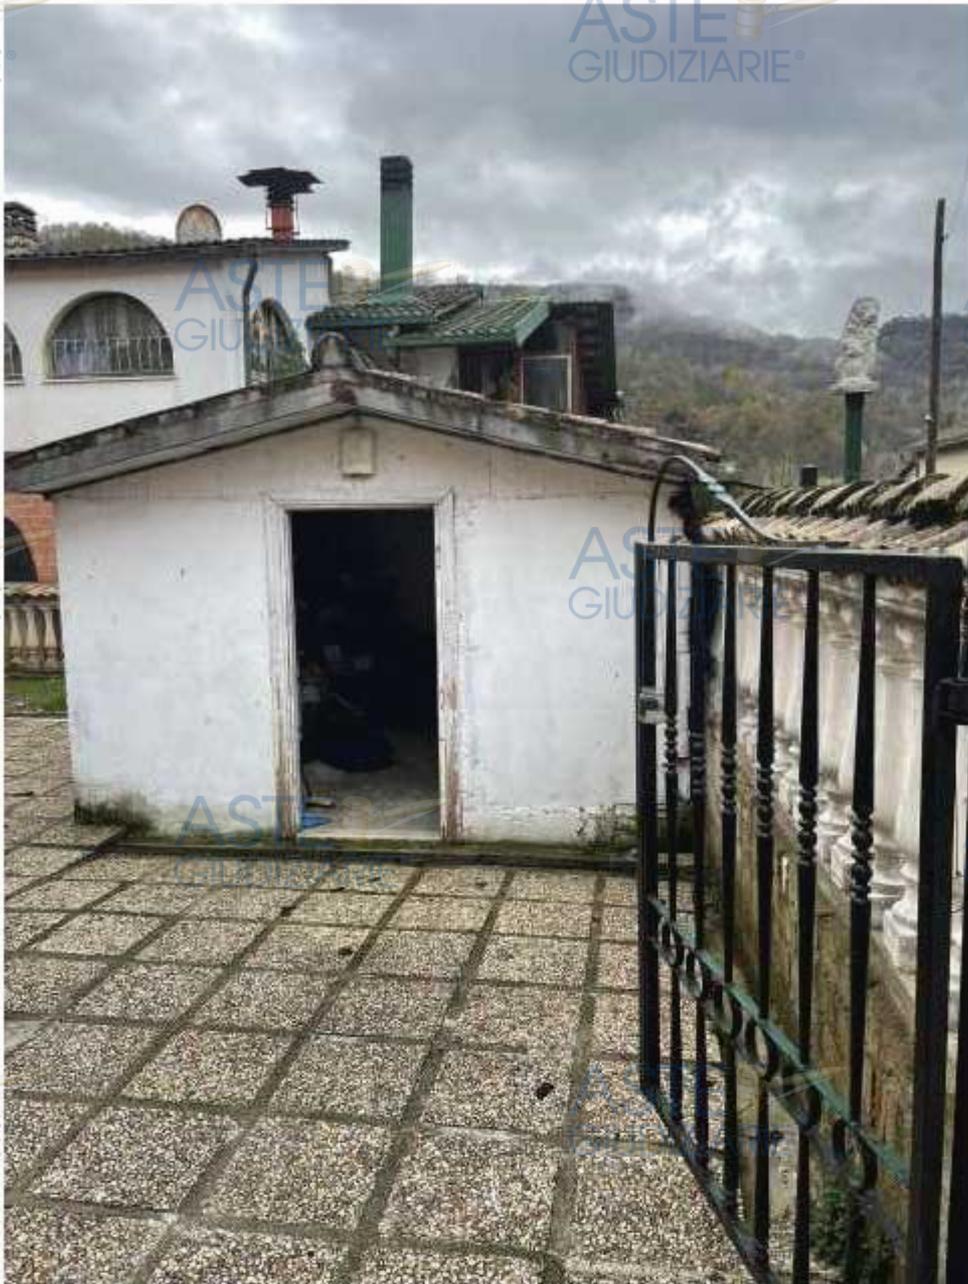
**Locale magazzino**

Per quanto riguarda il locale magazzino esterno non risulta nessuna autorizzazione urbanistica presso gli uffici del Comune di Agosta, pertanto lo stesso manufatto in muratura con copertura a tetto realizzata in calcestruzzo va demolita.

**SPESE DI RIPRISTINO**

Demolizione	Unità di misura	Costo unitario	Prezzo totale
muratura esterna	Mq 32.00	€/mq 70,00	€ 2.240,00
Demolizione solaio di copertura in calcestruzzo armato	Mq 15.00	€/mq 300,00	€ 4.500,00
Carico, trasporto ed oneri scarica inerti autorizzata	Mc totale 13,00	Costo Unitario € 140,00	€ 1.820,00

**€ 6.860,00**

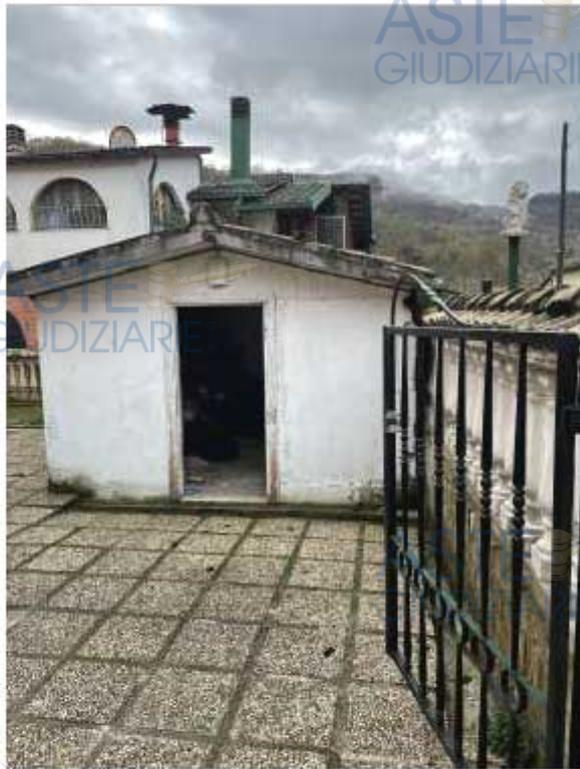
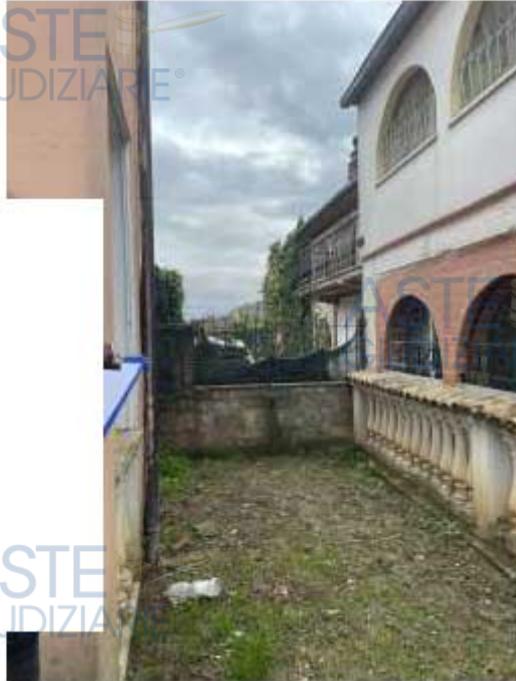
L'immobile oggetto di esecuzione, ha una corte di pertinenza esclusiva interamente pavimentata. All'interno della stessa vi è una legnaia di circa 15,00 mq.

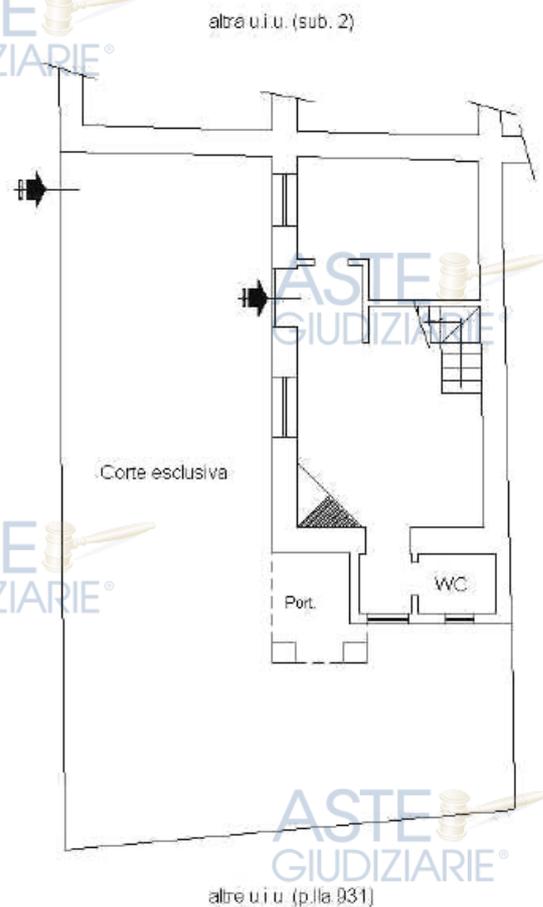
Piano Terra

H = 2.77

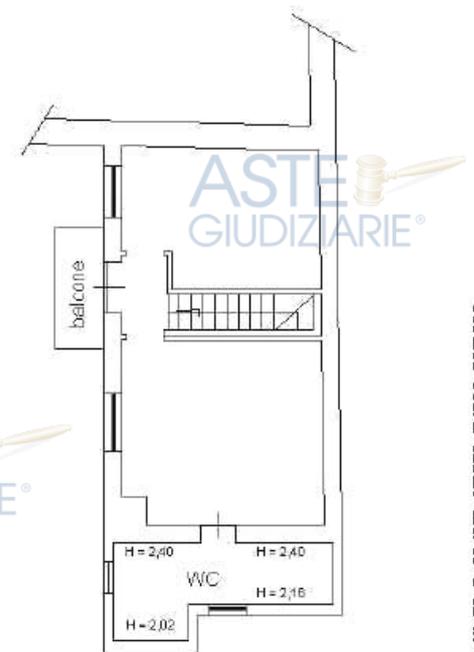
Piano Primo

H = 2.72

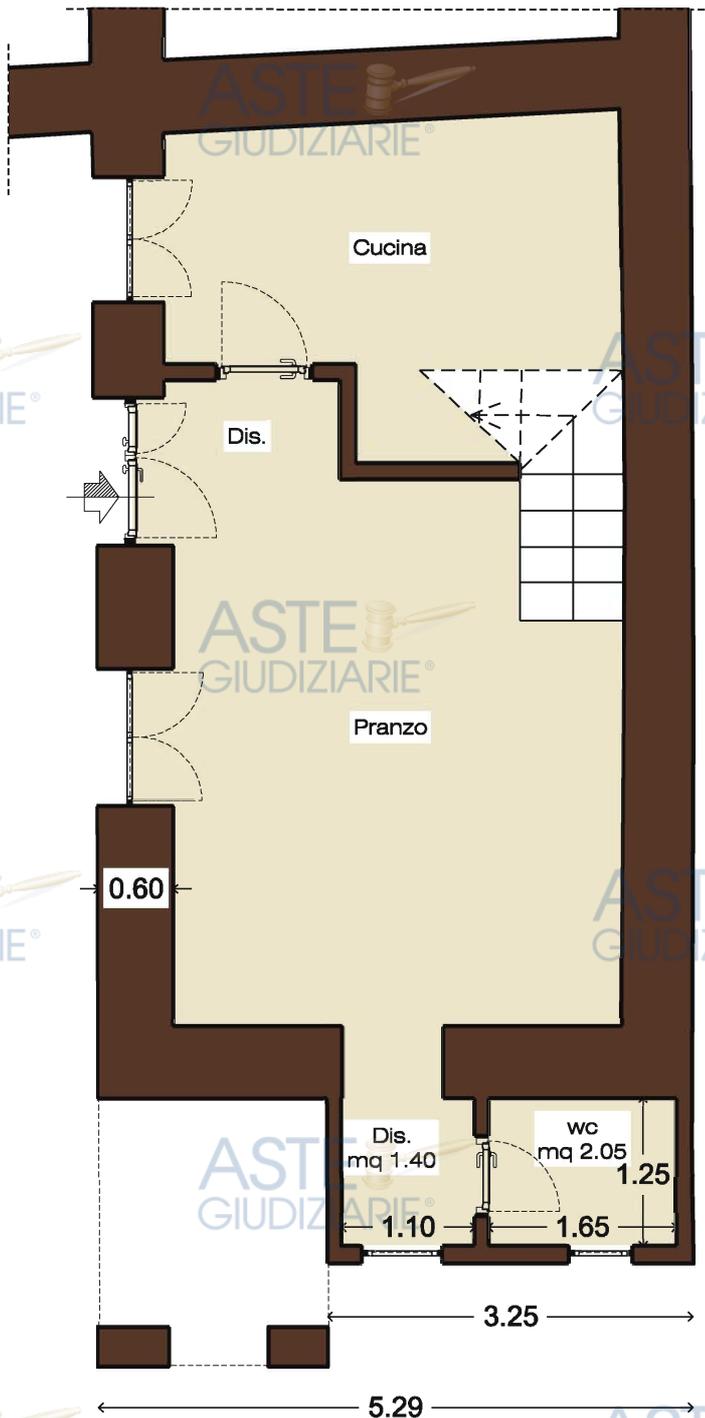
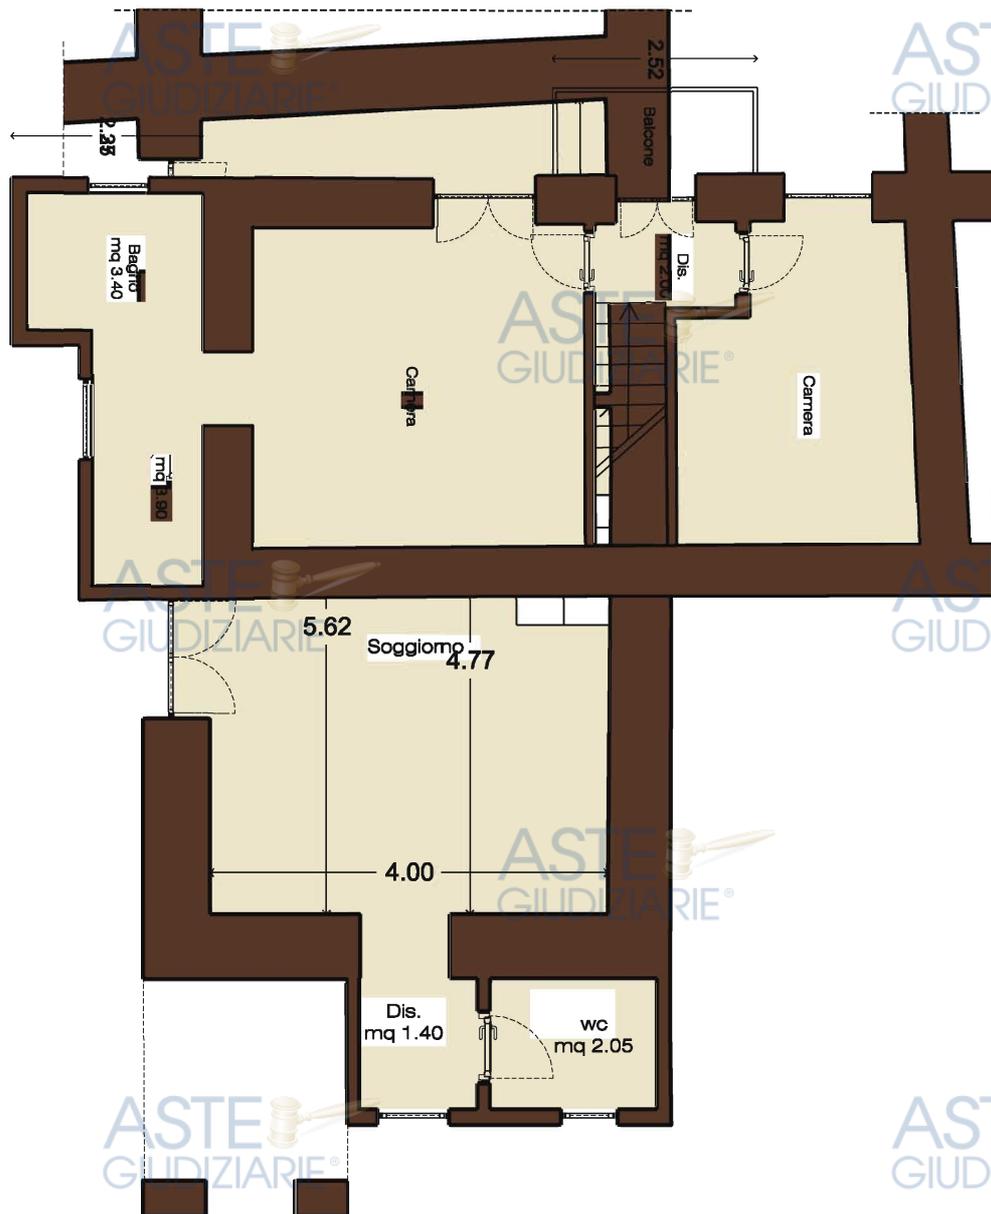
**PIANTA PIANO TERRA**

L'immobile oggetto di Procedura esecutiva è conforme al titolo edilizio in sanatoria rilasciato dal Comune di Agosta (RM). Tuttavia dai riscontri metrici effettuati sui luoghi di causa è emerso che nella planimetria del piano terra riportata nel progetto in sanatoria la scala che collega i piani è stata disegnata erroneamente come si evince dagli allegati. Sia il rilievo metrico che la planimetria catastale accertano questo errore di disegno architettonico descrittivo. Se si sovrappone la pianta del primo piano con la pianta del piano terra emerge questo mero errore architettonico di distrazione. Pertanto il sottoscritto può dichiarare che l'immobile è regolare urbanisticamente.
