TRIBUNALE ORDINARIO DI TIVOLI
ESECUZIONI IMMOBILIARI
PROCEDIMENTO DI ESPROPRIAZIONE IMMOBILIARE FORZATA

CONSULENZA TECNICA D'UFFICIO
RELAZIONE ESTIMATIVA

CTU: Arch. Stefania Motta

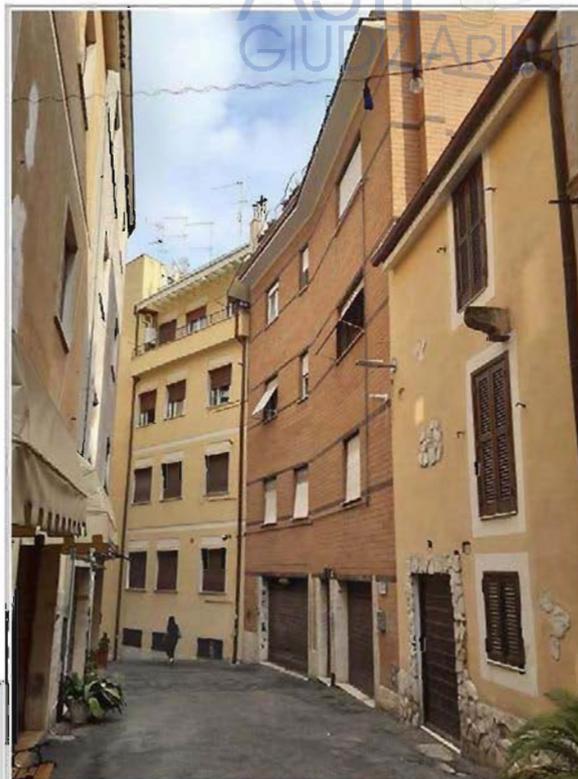
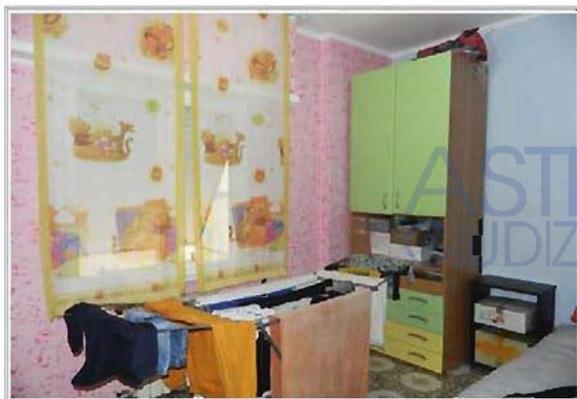
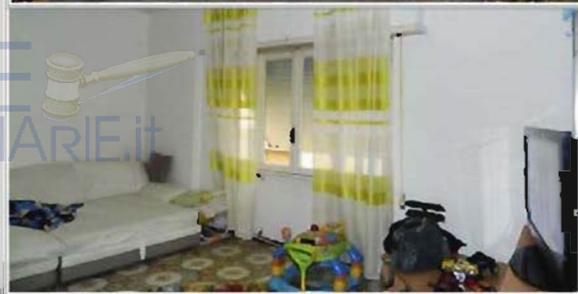
Oltrepassando la porta d'ingresso ci si trova in un ampio soggiorno dal quale si accede, procedendo dalla propria sinistra, ad una cucina, procedendo dall'ingresso verso la propria destra trovasi un corridoio che disimpegna un bagno con tritico di sanitari, vasca ed attacco per la lavabiancheria, quindi una prima camera da letto singola ed una seconda doppia. L'appartamento è privo di impianto di riscaldamento, l'acqua calda sanitaria è fornita da uno scaldabagno elettrico. Al piano quarto è ubicata una terrazza con accesso dalla scala comune, di uso esclusivo dell'appartamento. La terrazza è stata recente-

mente cosparsa di resina impermeabilizzante per ovviare a delle perdite dal manto bituminoso. Tale trattamento ha una durata limitata quindi bisogna mettere in conto, entro qualche anno, dei lavori di ripristino eseguiti secondo la regola dell'arte, le spese graveranno per 1/3 sul proprietario del lastrico e per 2/3 all'appartamento sottostante al piano III. Si segnalano barriere architettoniche per disabili motori, poiché l'immobile è ubicato al piano secondo e quarto di un edificio privo di ascensore, l'installazione di un monta-scale avrebbe un

L'appartamento è in normali condizioni d'uso, le rifiniture interne risentono della vetustà della costruzione in quanto mai rinnovate.

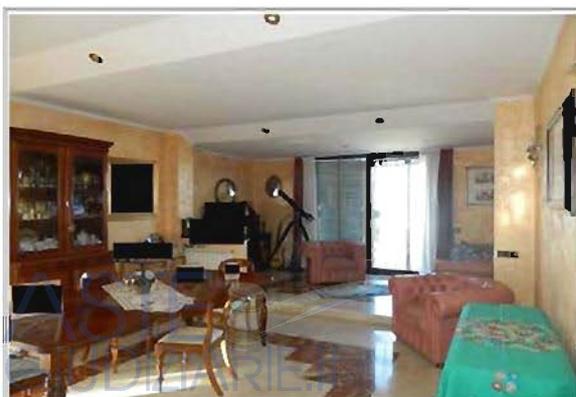
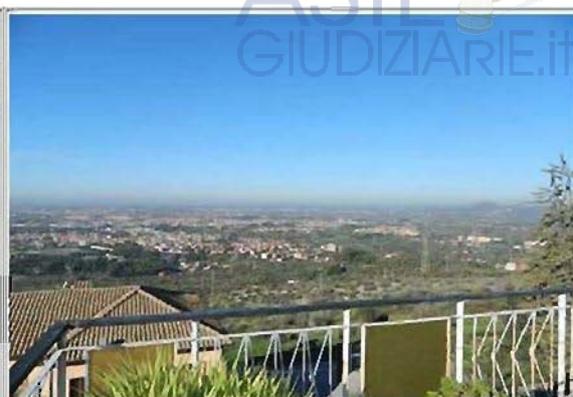
Oltrepassando la porta d'ingresso ci si trova in un disimpegno dal quale si accede, procedendo dalla propria destra con un salone doppio, che dà accesso a Sud ad un balcone ed ad Est con una terrazza a livello che gode di un pittoresco paesaggio urbano sulla vallata degradante in direzione di Roma. Il salone è stato ampliato spostando le pareti perimetrali in direzione della terrazza a livello, per questo ampliamento è stata presentata domanda di condono, non ancora definita, vedasi risposta al successivo punto (5); si segnala inoltre la chiusura di tre finestre nel salone che però risultano ancora presenti all'esterno dell'edificio, in quanto sono state oscurate da dei pannelli solamente all'interno dell'appartamento. Sempre dal disimpegno d'ingresso, si accede alla propria sinistra ad un soggiorno e da esso, ad una cucina ed un corridoio che disimpegna la zona notte che si compone di tre camere da letto di cui la terza, da sinistra verso destra, ha un riposti-

glio, a seguire due bagni di cui il secondo con un ripostiglio che ospita la caldaia a gas. La terza camera da letto ed i due bagni sono stati ampliati con la chiusura di un balcone cui la domanda di condono su citata per l'ampliamento del salone.

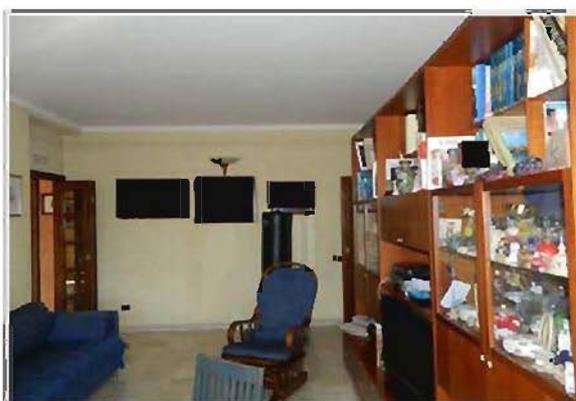
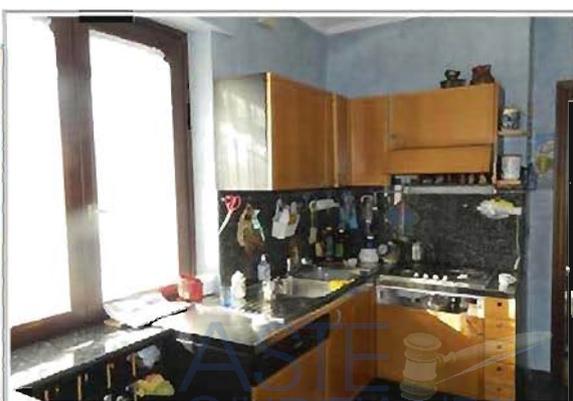
L'appartamento è in normali condizioni d'uso, sono presenti alcune macchie di infiltrazioni dal manto di copertura che al mo-

mento dell'accesso risultavano asciutte, non mi è stato chiarito se il manto fosse stato riparato o meno. L'edificio condominiale necessita di lavori manutentivi, ha una vistosa infiltrazione nel corpo scala ed anche i frontolini dei balconi si presentano degradati e le facciate presentano degrado diffuso dovuto al naturale invecchiamento dell'edificio.

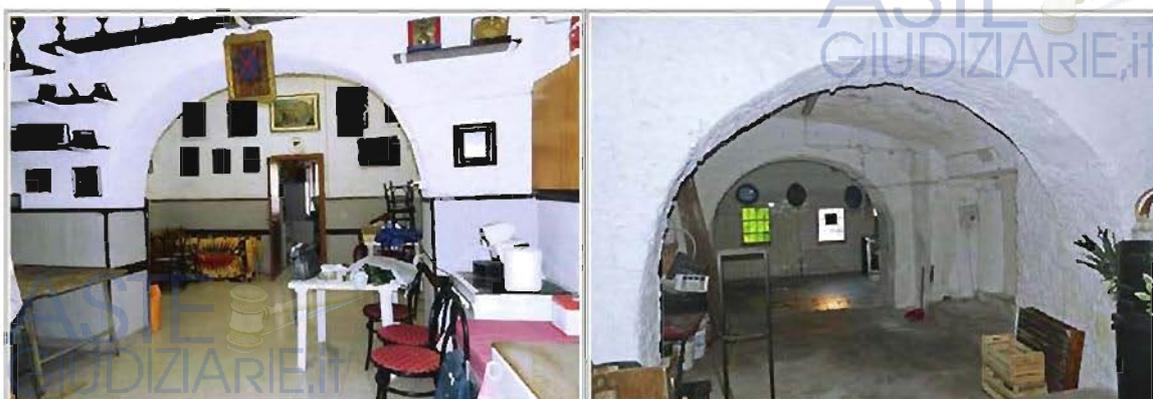
commerciale sito in Tivoli, nel centro storico delle cittadina, a pochi metri, dal parcheggio di Piazza Massimo, una zona recentemente rivalutata per la presenza di diversi locali notturni e di ristorazione molto frequentati, anche dai non residenti. Il locale commerciale trovasi precisamente in Via dei Sosii ed ha doppio ingresso dai civici 42 e 44, al piano terra e seminterrato di un caratteristico edificio di antica edificazione, probabilmente databile intorno al XVI-XVII secolo, e sovrapposto su preesistenti costruzioni romane ed, in fine, giunto fino a noi con vari rimaneggiamenti e stratificazioni, susseguitesi nel tempo. Esso si compone di un ampio vano principale con accesso su strada (civico 44), il cui solaio è sorretto da un contrafforte murario con arco a pieno sesto, in fondo al vano principale si apre un secondo vano più piccolo finestrato con affaccio su cor-

te urbana. Adiacente a tale vano principale trovasi un vano di servizio caratterizzato da una bassa volta a botte dalla geometria irregolare, collegato al vano principale tramite una porta, ed anche esso con accesso diretto su strada (civico 42) percorrendolo nella sua profondità trovasi un piccolo vano adibito a servizio igienico. Il piano terra sviluppa una superficie lorda commerciale di 87,00 mq. Al sottostante piano seminterrato, si accede dal vano di servizio su descritto, scendendo da una scala ubicata di fronte alla porta del WC. La scala interna presenta sviluppo planimetrico irregolare, probabilmente ricavata all'interno di un vano preesistente. Sul primo pianerottolo si apre un locale di deposito di con altezza pari ad 1,50 m, nel sottoscala è stato ricavato un secondo WC. Ai piedi della scala si apre un'ampia cantina con volte a botte frammeggiate da contrafforti murari con archi a pieno sesto. Alla propria destra trovasi una parete finestrata prospiciente la corte urbana su citata. Il piano seminterrato sviluppa una superficie lorda commerciale di 78,00 mq.

Il locale si trova in cattive condizioni manutentive, la struttura portante si presenta solida e priva di segni di dissesto nonostante la vetustà della costruzione, ma per quanto riguarda pavimentazioni, intonaci, rivestimenti ed impianti, l'ultimo ammodernamento risale presumibilmente agli anni '70, essi sono quindi in condizioni fatiscenti.

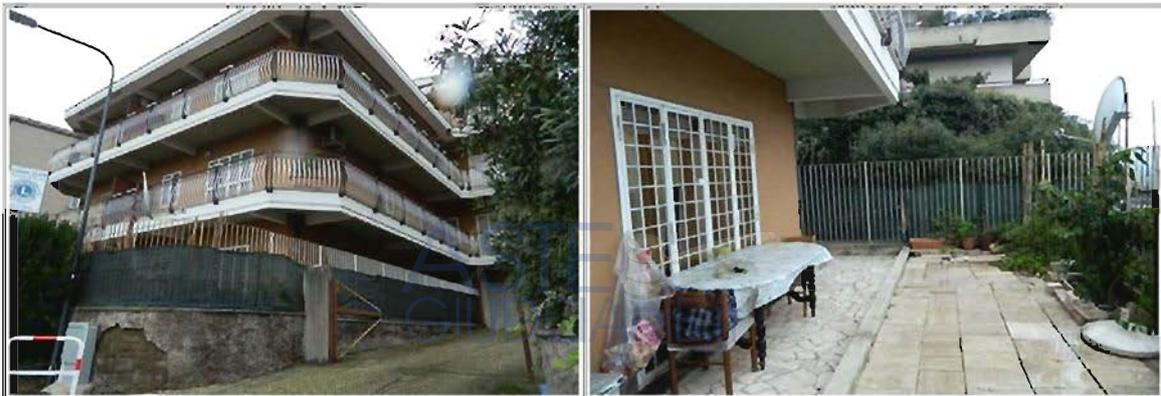
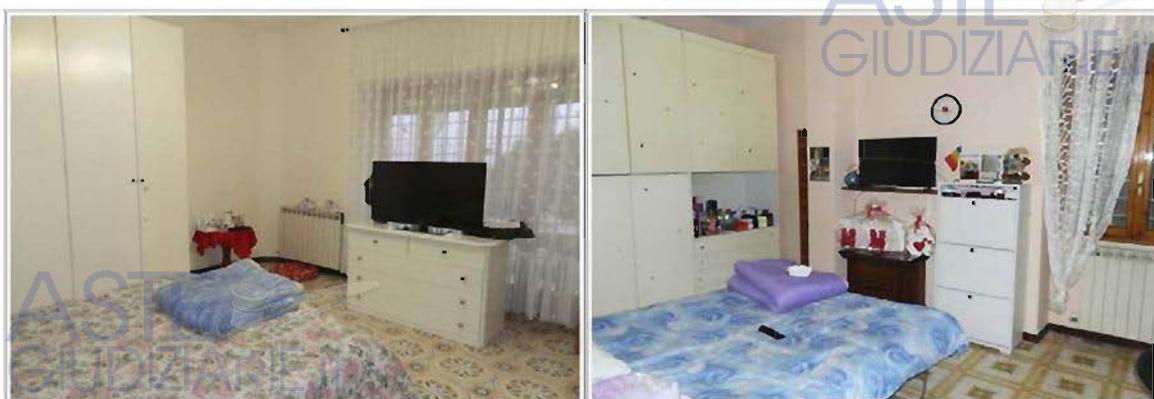
tura intelaiata di calcestruzzo di cemento armato, solai latero-cementizi, scala comune ed architravi delle finestrate in cls.a.. Le finiture sono realizzate all'esterno con intonaco civile tinteggiato, internamente con intonaco mezzo stucco e tinteggiatura ad idropittura, i serramenti sono in legno con serrande esterne ed inferriate. La pavimentazione è di tipo ceramico, i rivestimenti murari dei bagni sono anche essi di tipo ceramico. Oltrepassando la porta d'ingresso ci si trova in un corridoio dal quale si accede, procedendo dalla propria sinistra ad un'ampia camera, un bagno con tritico di sanitari, vasca ed attacco per la lavabiancheria, quindi una seconda camera, una camera di soggiorno ed in fine una cucina. Dal soggiorno e dalla cucina è possibile accedere al giardino lastricato di pertinenza prospiciente Via Tiburtina e ad angolo costeggia la parete perimetrale delle camere da letto con una minore larghezza, in fondo al quale è ubicato un ripostiglio. L'appartamento è fornito degli impianti tecnologici standard ad uso abitativo, ha l'im-

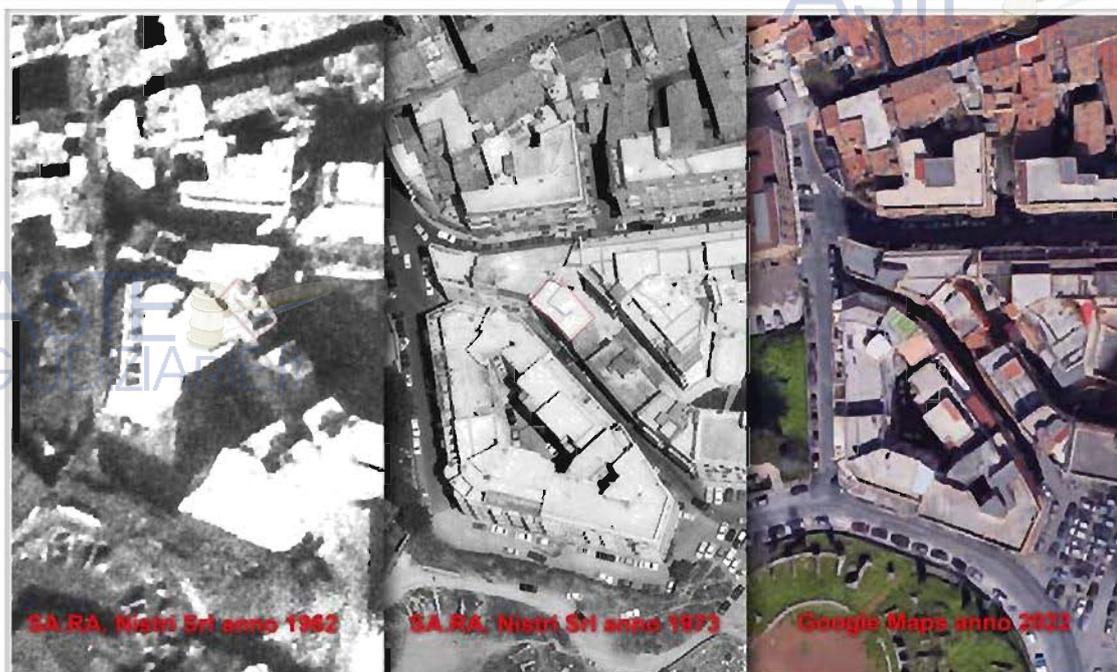
Oltre all'orto-foto del 1962, l'archivio fotografico S.A.R.A. NISTRINI S.r.l. ha fornito un'orto-foto a bassa quota, Tivoli 1973, nel quale si vede l'edificio ricostruito. Vedasi le due fasi del fabbricato e lo stato attuale nell'elaborazione grafica sottostante.

In data 30/07/1973 a seguito di ispezione del tecnico comunale si rilevavano leggere difformità rispetto al progetto approvato, consistenti nella maggior altezza di 20 cm della parete sud del fabbricato a causa della pendenza della strada, che non era stata valuta-

ta correttamente, e modifiche degli spazi interni, per tali difformità fu irrorata una sanzione amministrativa. Le piante depositate in data 12/03/1973 prot n. 4741 sono conformi allo stato di fatto attuale dell'appartamento a meno della sagoma della cucina che era stata oggetto della sanzione del 30/07/1973. La pianta dell'appartamento non fu aggiornata successivamente alla sanzione, ma fu presentata denuncia in catasto in data 10/07/1973 con piante conformi allo stato di fatto.

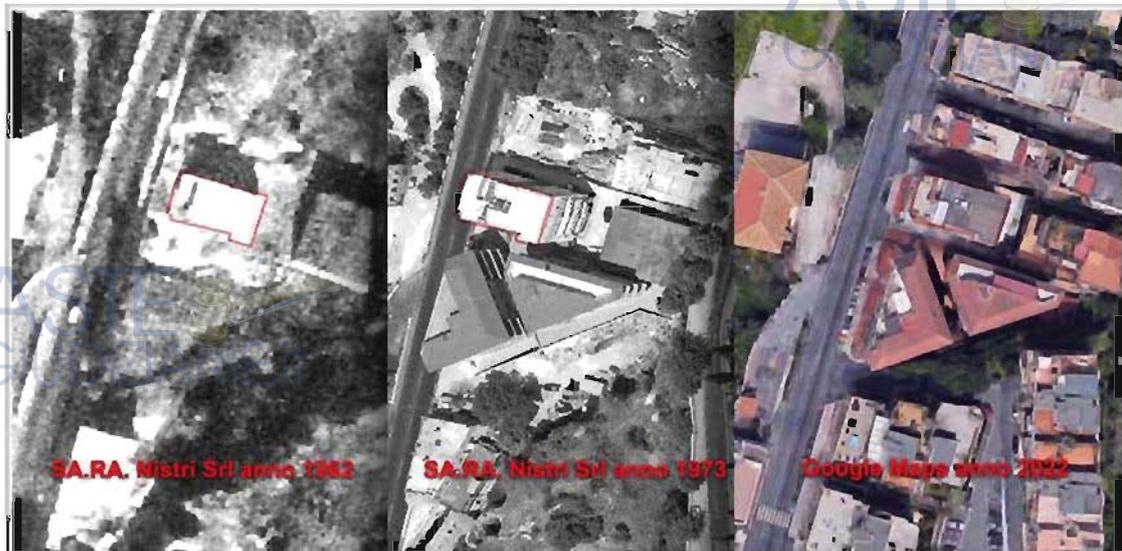
Non è stato rinvenuto il titolo edilizio della palazzina. La scrivente ha provveduto a richiedere presso l'archivio fotografico S.A.R.A. NISTRI S.r.l. l'orto-foto ad alta quota Roma 1962 in tale ripresa si vede che l'edificio era già esistente in tale data. La ripresa a bassa quota S.A.R.A. NISTRI S.r.l., Tivoli 1973, anno di approvazione del P.R.G., evidenzia chiaramente l'edificio nella sua attuale consistenza.

La zona in cui sorge l'edificio, per quanto attualmente essa risulti essere piuttosto cen-

trale, all'epoca della sue edificazione, era considerata zona di espansione urbana, la zona si caratterizza, infatti, di costruzioni realizzate dagli anni '50 fino agli anni '80.
