## TRIBUNALE DI TIVOLI

**ESECUZIONE IMMOBILIARE**

**PROCEDURA EI RGE 404/2023**

**IMMOBILI OGGETTO DI RELAZIONE SITI NEL COMUNE DI MONTEROTONDO (RM)**

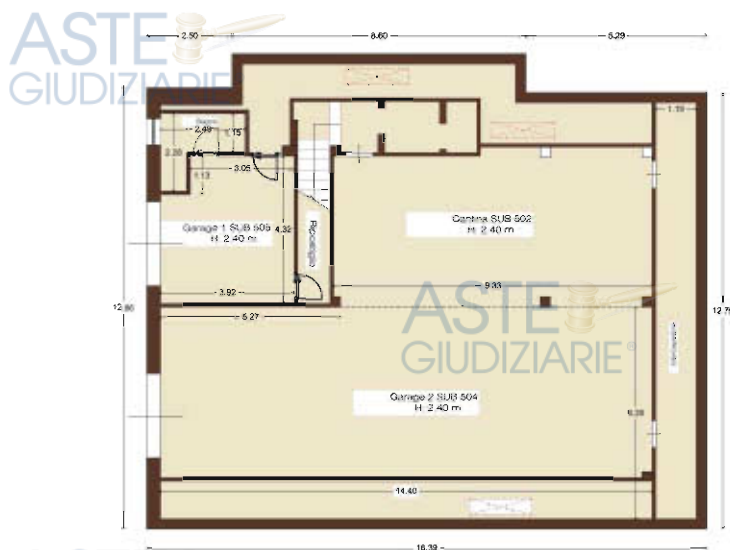
**Planimetria generale catastale Piano S1**

- Il Piano terra ha lo stato dei luoghi che non corrisponde alla planimetria catastale in atti. E' stata modificata la forma del divisorio interno della cucina.
- Il piano primo relativo al piano soffitta, ha lo stato dei luoghi non conforme alla planimetria catastale in atti. Lo stato dei luoghi mostra una modifica interna al sottotetto.
- Il Piano secondo ha lo stato dei luoghi che non corrisponde alla planimetria catastale in atti. I locali sottotetto non sono ad uso soffitta ma ad uso residenziale.
- Il Piano seminterrato ha lo stato dei luoghi non conforme alla planimetria catastale in atti. Lo stato dei luoghi mostra una nuova distribuzione degli spazi con ampliamento di superficie nelle intercapedini e cambio d'uso.

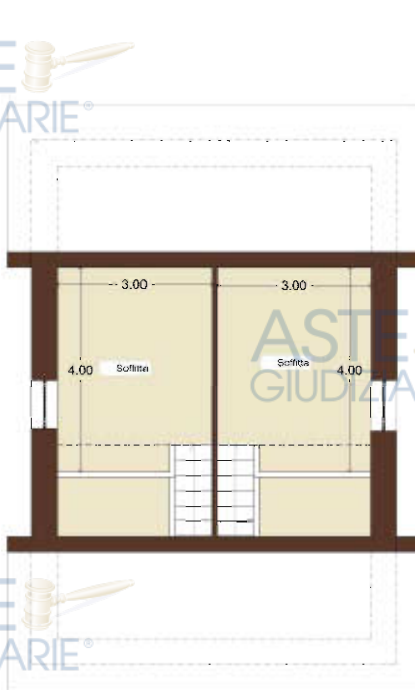
**Rilievo metrico Piano Secondo-BENE 1**

Rilievo Metrico stato dei luoghi

Sanatoria ampliamento sottotetto
