## TRIBUNALE DI TIVOLI

Esecuzione Immobiliare 407/2024 del R.G.E.

**PERIZIA DELL'ESPERTO EX ART. 568 C.P.C.**

*Arch. Motta Stefania*

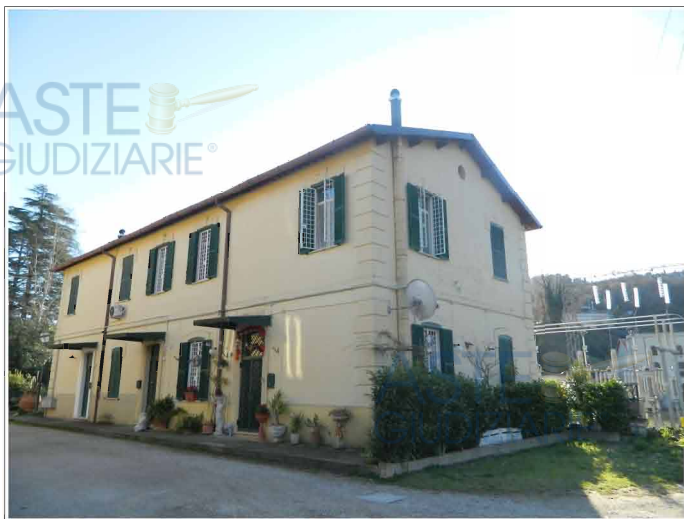
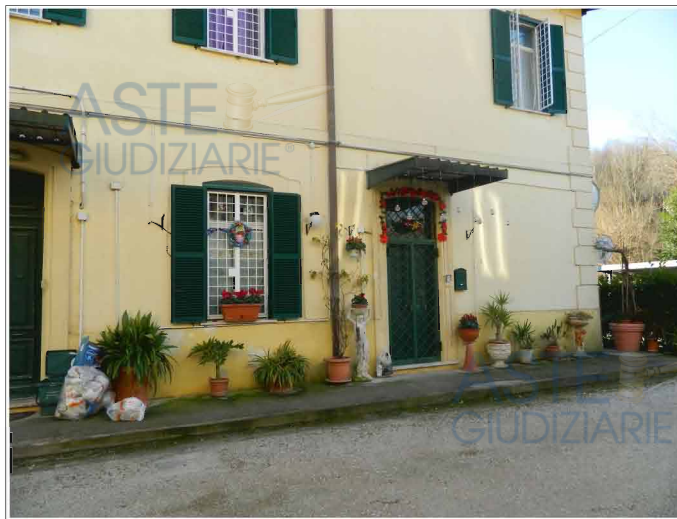
All'appartamento si giunge dalla corte comune del condominio alla quale si accede dal civico 2 della Strada Comunale Della Stazione di Castel Madama, l'edificio in cui è ubicato l'appartamento è identificato con la lettera C, l'appartamento all'int. 2, piano T, esso ha ingresso indipendente dalla corte condominiale; una tettoia in ferro battuto protegge la porta d'ingresso dalle intemperie. Superata la porta d'ingresso un corridoio dà accesso ai locali dell'abitazione, in particolare da destra verso sinistra trovasi una cucina abitabile, una camera matrimoniale, un primo bagno con accesso dal corridoio, una seconda camera da letto che ha accesso diretto all'adiacente bagno, ricavato da sottoscala dell'appartamento al piano primo, e scala in ferro che porta alla sottostante cantina, dove attualmente è stato collocato un angolo cottura. In fine il soggiorno, che trovasi quindi sulla sinistra della porta d'ingresso. La cantina, attraverso un corridoio in comune con l'unità edilizia adiacente, ha accesso ad una piccola corte anche essa in comune tra le due abitazioni. L'appartamento ha in uso un posto auto coperto condominiale identificato al n.2.
