TRIBUNALE ORDINARIO DI TIVOLI

PROCEDIMENTO DI ESPROPRIAZIONE IMMOBILIARE

N. R.G. 419/2016
G.E. Dott. Valerio Medaglia

RELAZIONE DI CONSULENZA TECNICA D'UFFICIO

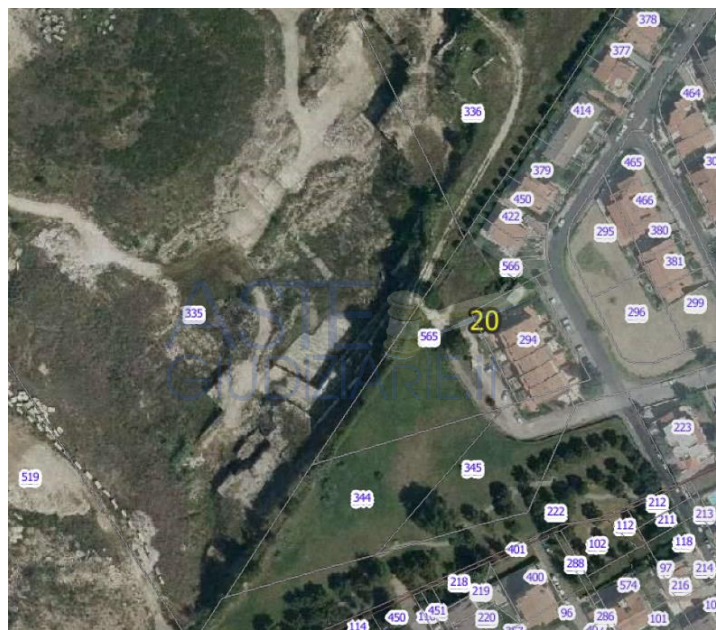
Gli immobili sono stati esattamente individuati per sovrapposizione tra le foto satellitari reperite presso il sito web istituzionale del Catasto della Città metropolitana di Roma e la mappa catastale.
