TRIBUNALE DI TIVOLI

Perizia dell'Esperto ex art. 568 c.p.c. Ing. Ilardi Francesca, nell'Esecuzione Immobiliare 453/2023 del R.G.E.

BENE N° 1 - APPARTAMENTO UBICATO A SAN CESAREO (RM) - VIA ENRICO TOTI 48, PIANO 1

BENE N° 2 - GARAGE UBICATO A SAN CESAREO (RM) - VIA ENRICO TOTI 46, EDIFICIO UNICO, PIANO T

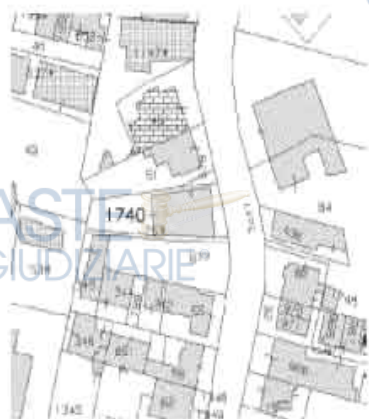
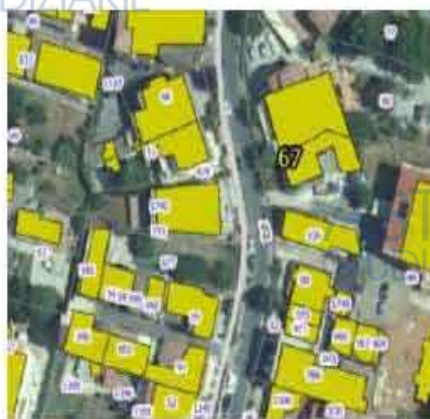
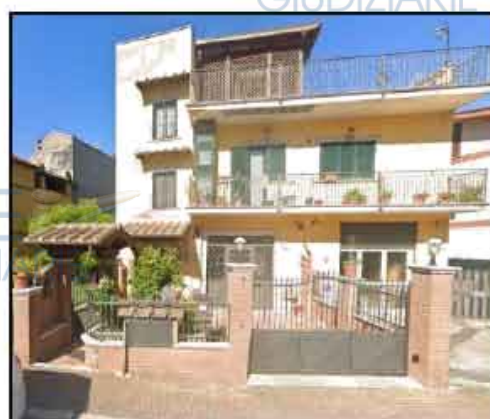
Individuazione e descrizione catastale

Gli immobili sono stati esattamente individuati per sovrapposizione tra le foto satellitari reperite presso il sito web istituzionale del Catasto della Città metropolitana di Roma e la mappa catastale.

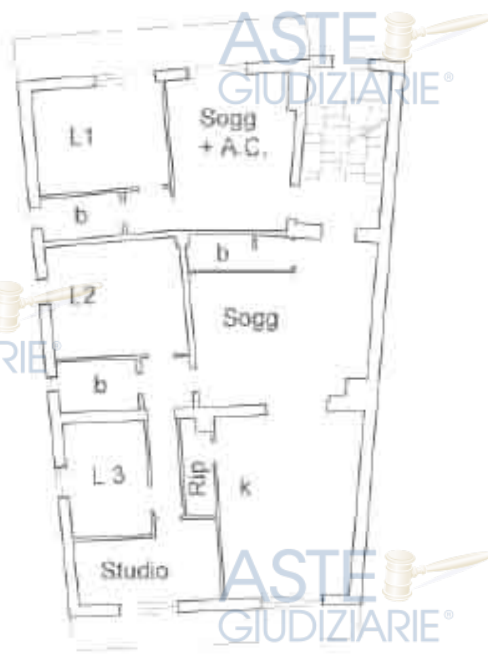
PLANIMETRIA CATASTALE

Non sussiste corrispondenza tra la pianta catastale e la situazione riscontrata all'accesso.

SITUAZIONE ATTUALE

Ci sarà infine da presentare pianta catastale aggiornata.

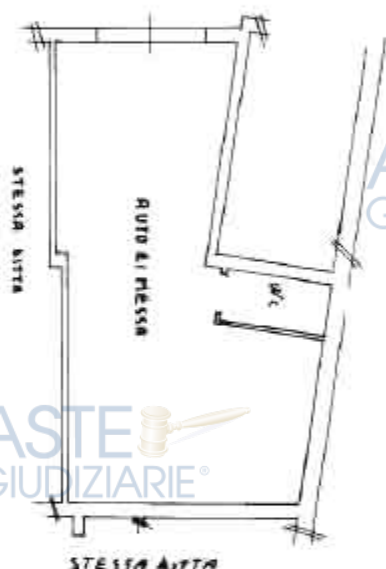
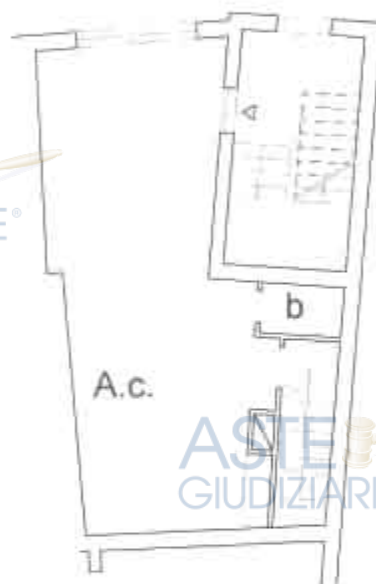
PLANIMETRIA CATASTALE

Non sussiste corrispondenza catastale.

L'AUTORIMESSA (catastalmente C/6) si sviluppa su due livelli (PT e PS1) con variazioni impropriamente apportate sia alla conformazione della struttura sia alla destinazione d'uso del cespite in oggetto. La superficie planimetrica appare composta da un vano principale adibito ad abitazione, in quanto provvisto di componenti impiantistiche non previste dalla destinazione d'uso dello stesso che hanno consentito la realizzazione di una zona giorno, al cui interno si rileva la presenza di un camino e dell'angolo cottura. Il suo raggiungimento avviene sia dal vano scala comune, contraddistinto dal civico n. 48, che conduce al pianerottolo antistante l'ingresso pedonale sia dall'accesso carrabile contraddistinto dal civico n. 46, raggiungibile solo dalla corte di accesso perimetrata, comune ad altrui proprietà.

SITUAZIONE ATTUALE

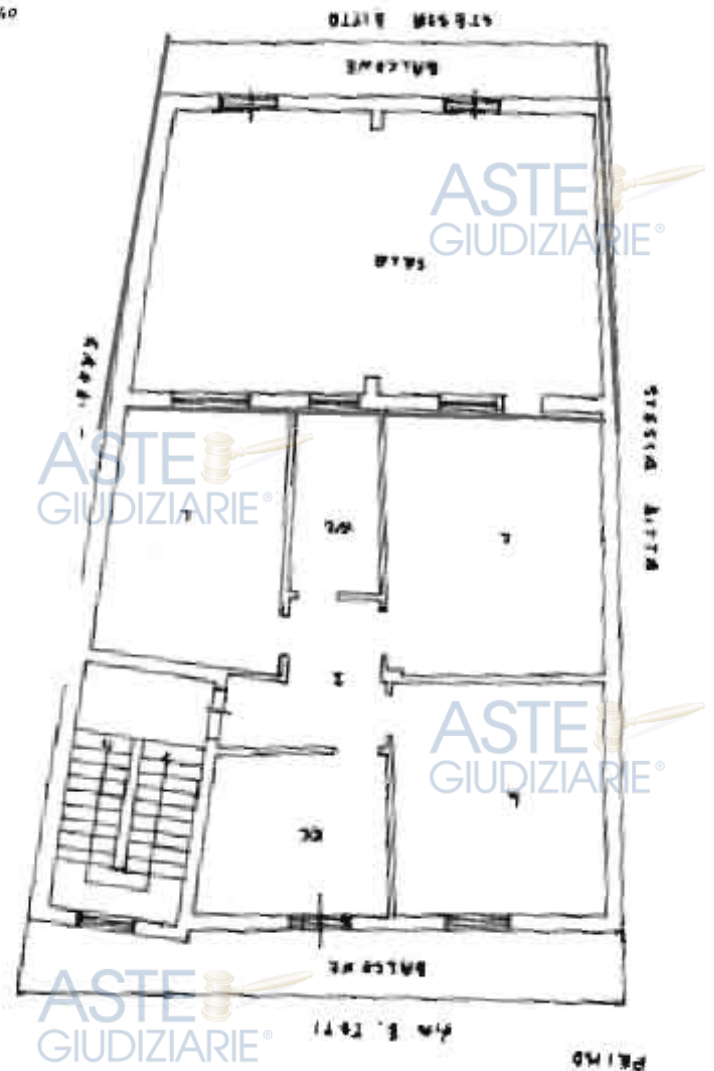
A causa della mancanza del fascicolo relativo alla licenza edilizia n. 142/68, non è stato possibile verificare la regolarità edilizia; è stato possibile unicamente rilevare le seguenti difformità rispetto alla D.I.A. prot. n. 3016 del 12.03.2002:

- diversa distribuzione degli spazi interni;
- frazionamento del Bene N°1 in due distinti appartamenti;
- diversa destinazione d'uso dei vani;
- difforme superficie e posizione delle aperture murarie prospettiche lato Sud (altezza dal pavimento ≠ 2 m);

C'è difformità tra la pianta catastale agli atti (01/06/2001) e la pianta di cui alla D.I.A. prot. n. 3016 del 12.03.2002.

La domanda di condono edilizio indica che rispetto alla situazione preesistente, sia stato abusivamente ampliata la superficie dichiarata di circa 62,67 mq.

Per la regolarizzazione e ripristino delle opere difforme non regolarizzabili, sentiti gli Organi competenti, sarà necessario:

- Demolire e ripristinare n.3 luci a vasistas lato Sud alla situazione di cui alla D.I.A. prot. n. 3016 del 12.03.2002;
- Demolire/ripristinare tramezzature di cui alla succitata D.I.A.;
- Regolarizzare la domanda di condono;
- Verificare gli interventi strutturali impropriamente eseguiti sulle murature e sul solaio che dovranno essere opportunamente ripristinati;
- Aggiornare la pianta catastale.

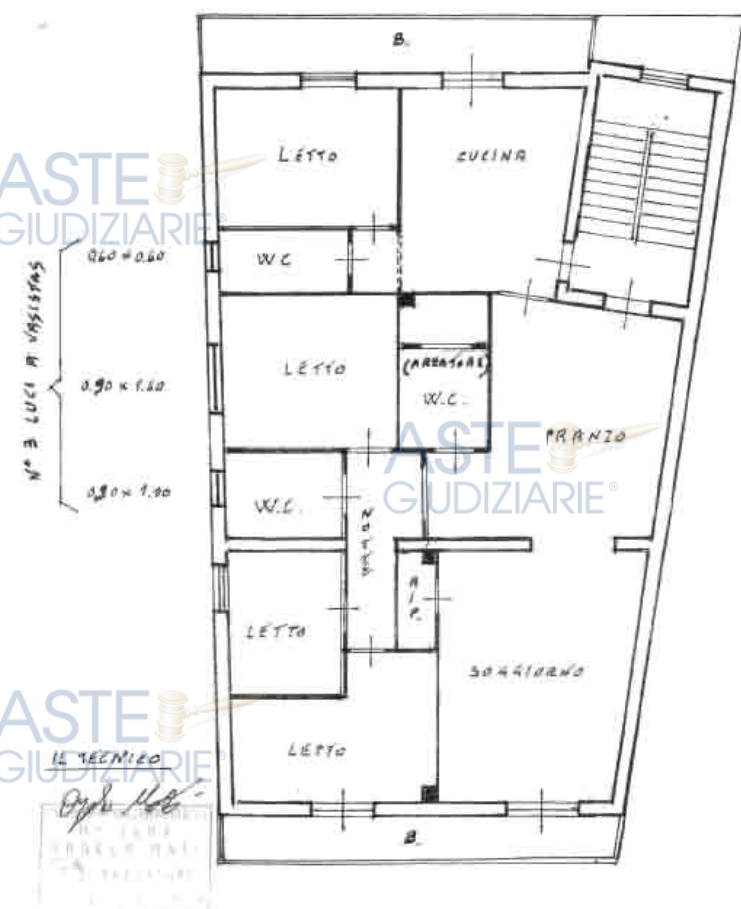
PIANTA ALLEGATA ALLA D.I.A. PROT. N. 3016 DEL 12.03.2002

- **D.I.A. prot. n. 3016 del 12/03/2002** per ristrutturazione abitazione (Bene N°1) con demolizione e ricostruzione di tramezzatura e realizzazione di due wc; *realizzazione di n° 3 aperture tipo "luci" con finestre a vasistas a mt 2,00 dal pavimento come prescritto dal codice civile.*
