# TRIBUNALE DI TIVOLI

## ESECUZIONE IMMOBILIARE

**PROCEDURA EI RGE 456/2024**

**IMMOBILI OGGETTO DI RELAZIONE SITI NEL COMUNE DI FONTE NUOVA (RM)**

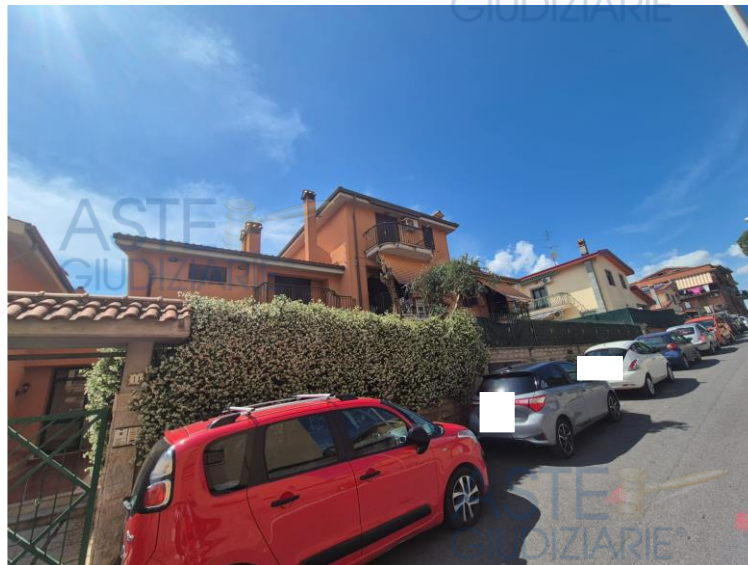
**Accessibilità da Via F. De Sanctis n. 11, 00013 Fonte Nuova (RM) (Foto scattate in data 23/07/2025).**

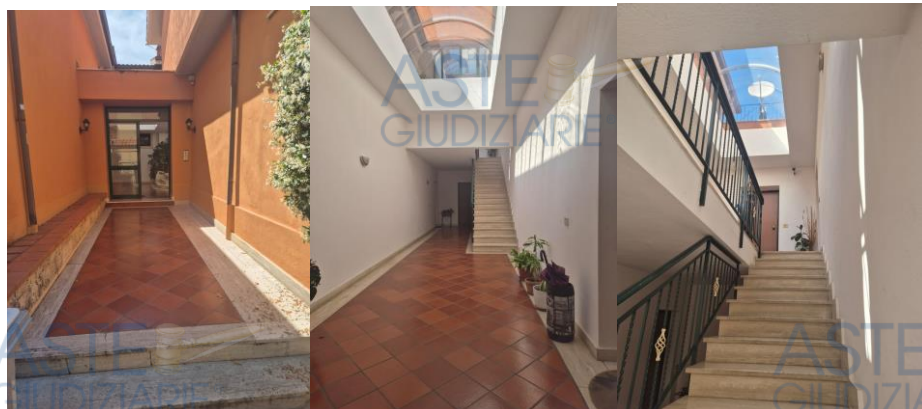
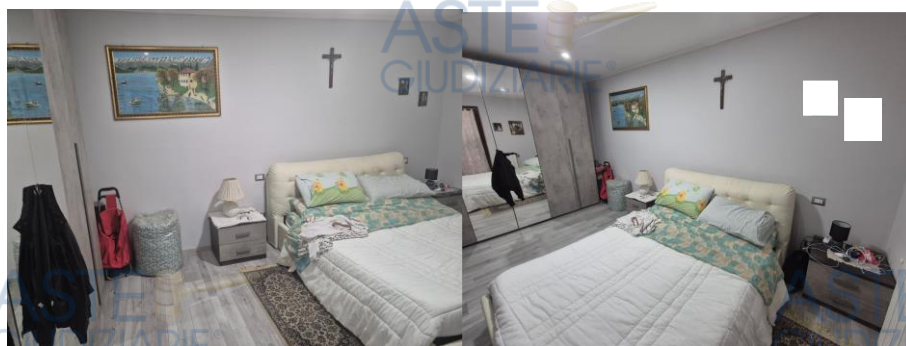
L'appartamento oggetto di pignoramento si trova all'interno di un fabbricato di civile abitazione tipo Villino, composto di piano interrato, piano terra primo e secondo.

Appartamento posto al piano primo, distinto con l'interno 9 composto di 2,5 vani catastali: ingresso, Soggiorno/pranzo, A.C., Bagno, Camera da letto, con annessi n. 2 balconi a livelli.

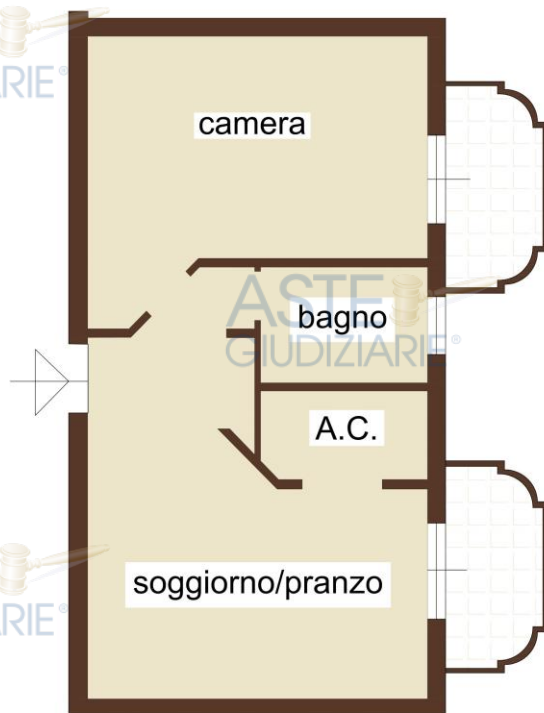
**Planimetria di Progetto**

Si precisa che non esiste una corrispondenza tra lo stato dei luoghi e la planimetria di progetto allegata al Permesso di Costruire in sanatoria.
