## TRIBUNALE DI TIVOLI

Esperto Stimatore: Architetto Antonio Fratini

**PROCEDURA RG 489/2024**

**IMMOBILI OGGETTO DI RELAZIONE SITI NEL COMUNE DI CAPENA (RM)**

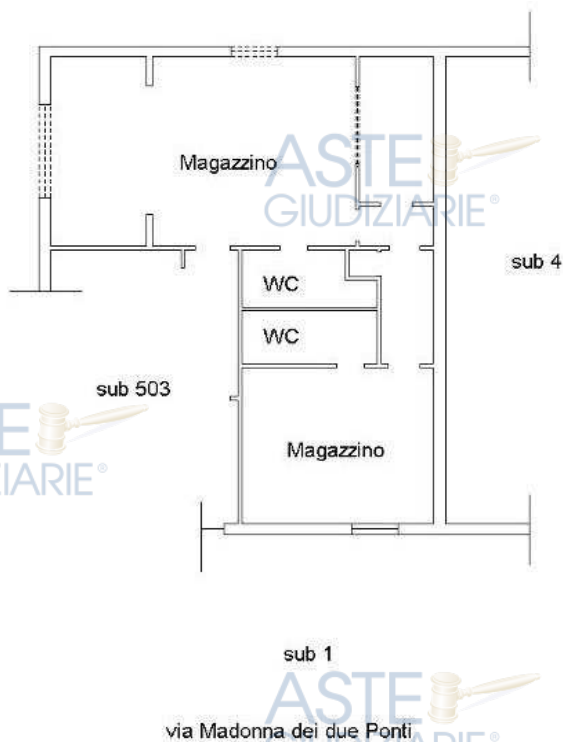
Planimetria catastale

Sussiste corrispondenza tra lo stato dei luoghi e la planimetria catastale esistente nonché con quanto presente nell'atto di pignoramento.

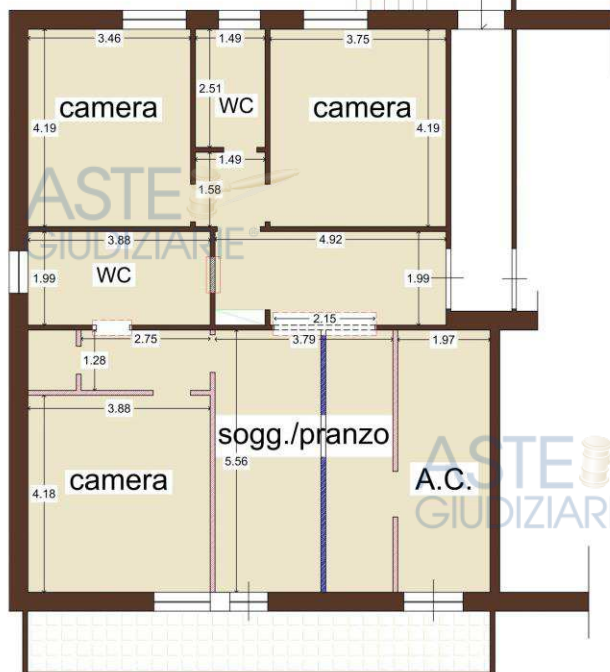
**Pianta con riscontro Difformità**

Si precisa tuttavia, che il rilievo metrico effettuato in occasione del sopralluogo ha evidenziato la presenza di difformità interne rispetto alla planimetria depositata agli atti comunali, riconducibili a interventi eseguiti al fine di modificare la distribuzione funzionale degli spazi interni.

### **Le principali difformità accertate sono le seguenti:**

- Nel vano soggiorno è stato realizzato un nuovo disimpegno che consente l'accesso a un piccolo ripostiglio e a una camera da letto ricavata in luogo di un precedente ambiente unico;
- È stata rimossa la parete divisoria originaria tra soggiorno e cucina, sostituita con un nuovo setto articolato in tre porzioni: un muretto basso, un'apertura d'ingresso verso l'angolo cottura e una porzione di divisorio a tutta altezza a cui è stato accostato un camino ad angolo;
