## TRIBUNALE DI TIVOLI

Perizia dell'Esperto ex art. 568 c.p.c. Ing. Ilardi Francesca, nell'Esecuzione Immobiliare 504/2016 del R.G.E.

Villino porzione quadrifamiliare sito in Fonte Nuova (Rm) località Tor Lupara.

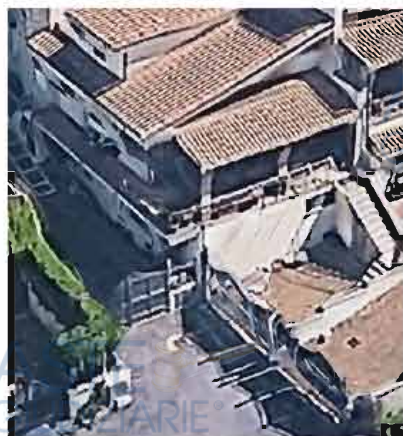
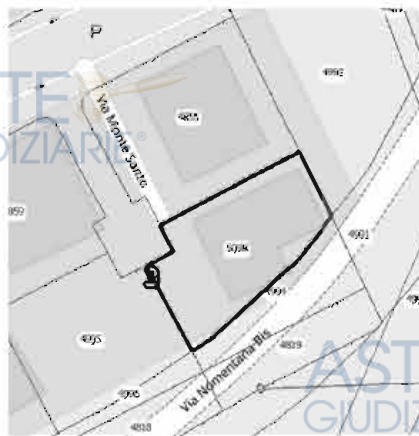
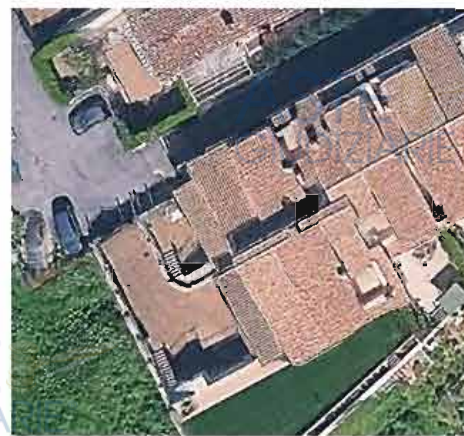
Gli immobili sono stati esattamente individuati per sovrapposizione tra le foto satellitari reperite presso il sito web Istituzionale del Catasto della Città metropolitana di Roma e la mappa catastale.

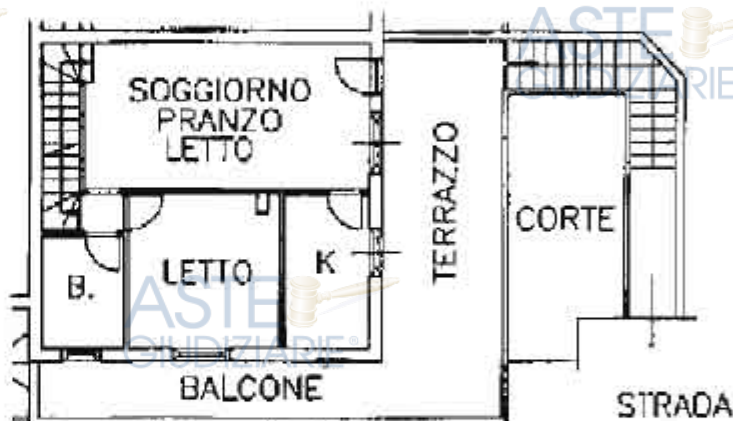
Planimetria catastale P.S1

P.S1: vi si giunge passando dal garage (Bene N.2) che è collegato direttamente al P.T. da scala interna e che allo stato di fatto è un soggiorno con camino-angolo cottura. Da qui si accede al P.S1 del Bene N.1 che consiste di disimpegno, servizio igienico e camera da letto.

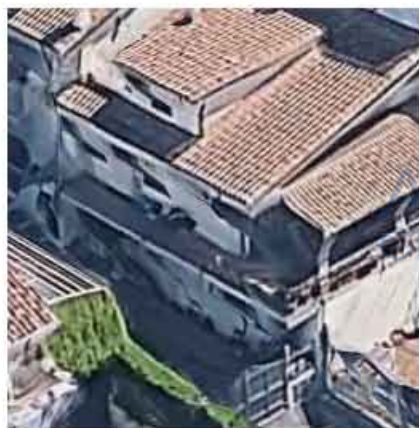
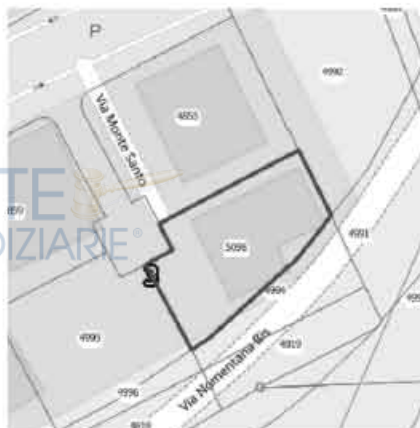
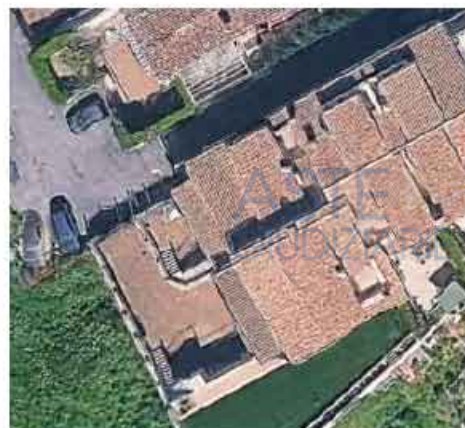
Gli immobili sono stati esattamente individuati per sovrapposizione tra le foto satellitari reperite presso il sito web istituzionale del Catasto della Città metropolitana di Roma e la mappa catastale.

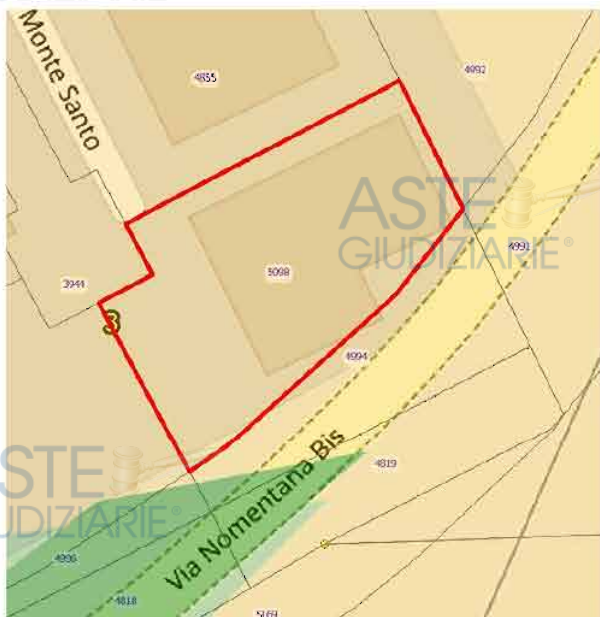
PTPR - Tavola A-Tavola B

Nel PTPR - Tav A: SISTEMI ED AMBITI DI PAESAGGIO - Sistema del paesaggio agrario - paesaggio agrario di rilevante valore.

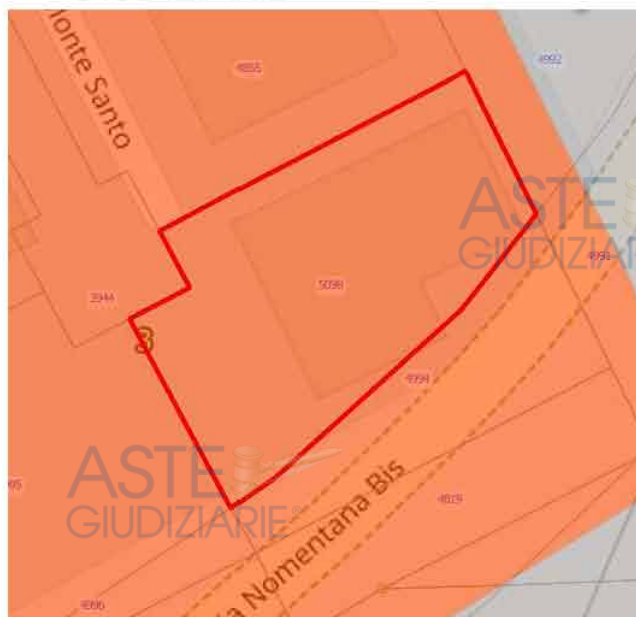
PRG - Geoportale Regione Lazio

I beni oggetto di stima, siti nel Comune di Fonte Nuova (Rm) ricadono nel PRG in zona B.
