**TRIBUNALE DI TIVOLI**  
UFFICIO ESECUZIONI IMMOBILIARI

**ESECUZIONE NR. 516/11 R.G.E.**  
**Il Giudice Dr.ssa C. Testa Piccolomini**

**RELAZIONE TECNICA D'UFFICIO PARZIALE**

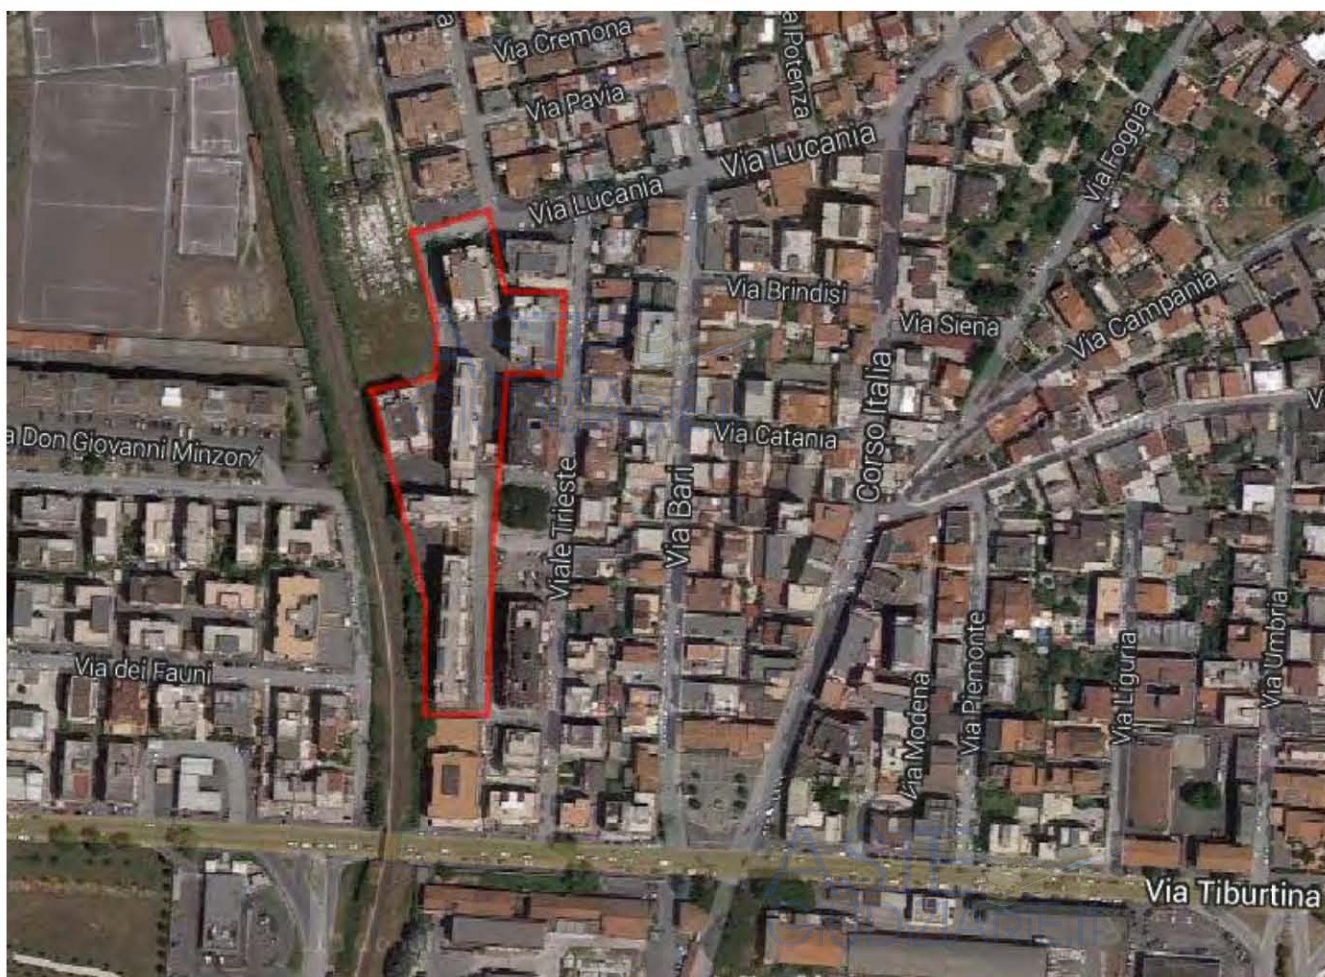
La particella 748 al foglio 28, sezione LE FOSSE, non risulta comparire nell'estratto di mappa catastale, né censita al catasto terreni, mentre compare al catasto fabbricati con vari sub. ad uso box auto al piano S1. I fabbricati soprastanti a tali box risultano essere censiti al foglio 28, sezione LE FOSSE, particelle 679-680-681-682-683-685-686-687-688 e aree censite come enti urbani alle particelle 1047-1048-1049-1061-1063.

Perimetro particelle catastali sovrapposto all'immagine satellitare
