# TRIBUNALE DI TIVOLI

## RELAZIONE TECNICA ESTIMATIVA

## R.G.E.I. 83/2025

Il bene immobile oggetto dell'Atto di Pignoramento e della presente relazione è sito nel Comune di Palombara Sabina (RM), località I Colli, in Strada dei Colli di Afrodite, snc, fuori dal centro abitato della città.

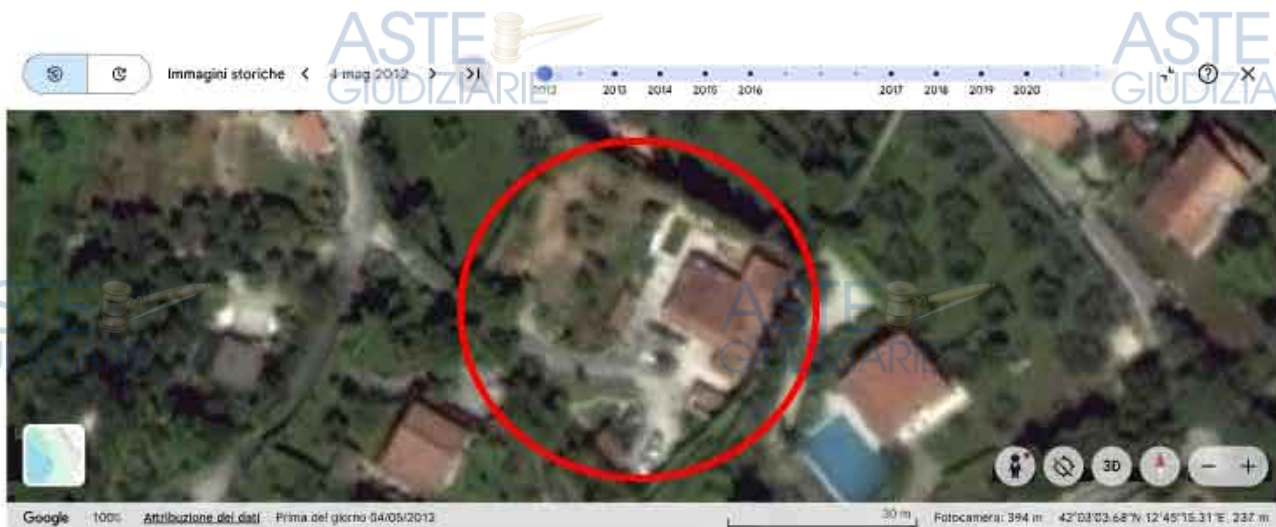
*Immagine satellitare del 04/05/2012*

Anche la copertura nella sua interezza risulta essere stata modificata, ad oggi in struttura portante in legno a differenza di quanto collaudato, come pure l'avvenuta realizzazione della pavimentazione esterna. Il tutto come evidente dalla differenza tra le foto satellitari, tra il maggio 2012 e luglio 2019 risulta di seguito rappresentate.

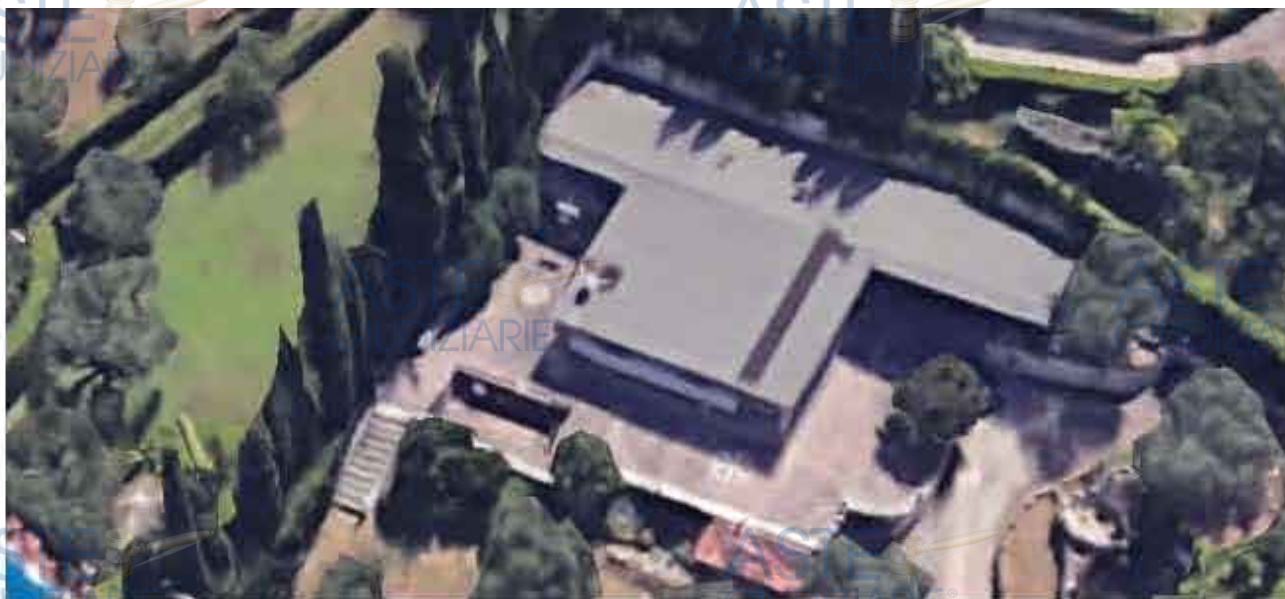
*Immagine satellitare attuale*

Il portico risulta difforme da quello legittimato, poiché notevolmente ampliato, la scala di ingresso risulta essere stata modificata e la scala limitrofa alla piscina risulta essere stata realizzata in diversa posizione.

Risulta altresì realizzato un muro di contenimento di notevole lunghezza ed altezza dietro l'abitazione; muro del quale non si ha evidenza nelle documentazioni precedenti.

Risulta infine realizzata una tettoia per il parcheggio delle auto in prossimità del confine con la particella n. 537, realizzata in ferro e sovrastante copertura con lastre in acciaio zincato preverniciato effetto tegola, di larghezza pari a 2,85 m, lunghezza 3,60 m, altezza minima 2,50 m ed altezza massima 2,50 m.
