# TRIBUNALE ORDINARIO - TORINO

### 11188/2023

## CONSULENZA ESTIMATIVA

**A Appartamento uso abitativo** a TORINO Via Giacomo Dina 52/4, con accesso da via G.Dina 54/4, della superficie commerciale di circa **67,00 mq** per la quota di 1/2 di proprietà di BBB BBB (BBB BBB BBBB BBBB) e per la quota di 1/2 di CCC CCC (CCC CCC CCCCC CCCCC) (Allegato n° 1 – Estratto di Mappa NCT)

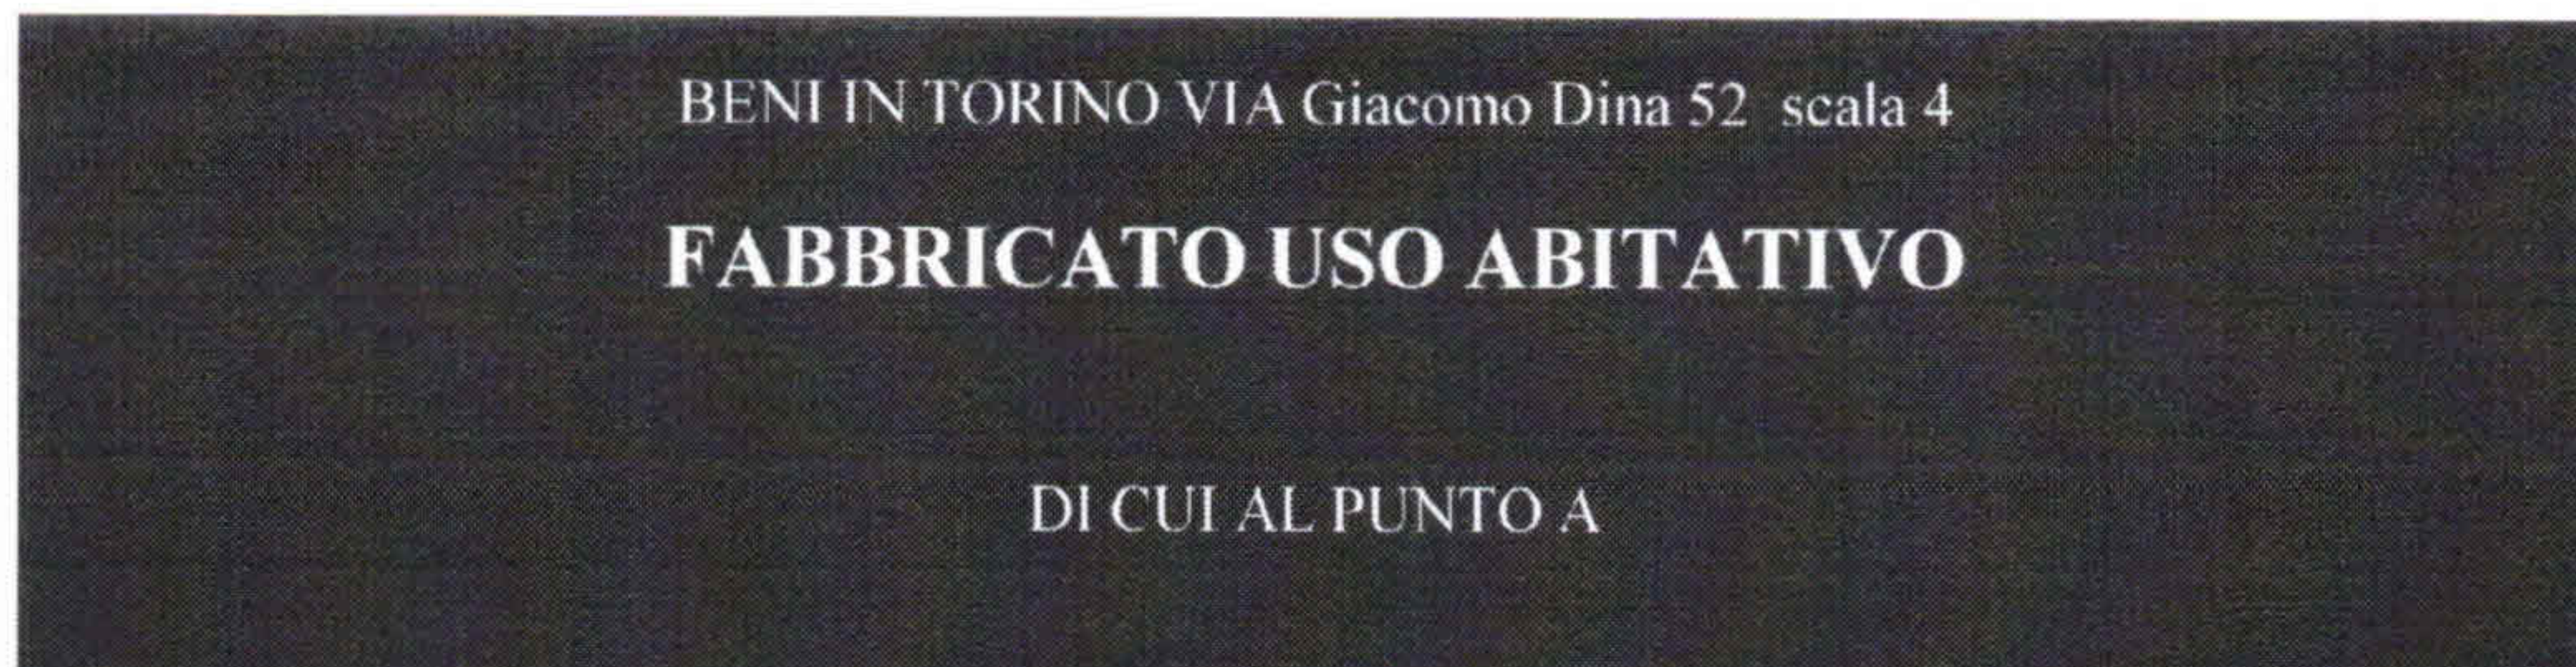
Esso è elevato per 5 piani fuori terra e un piano interrato a cantine.(foto n° 1)  
Gli accessi su via G.Dina 52 avvengono mediante 3 passi di cui uno carrabile più due pedonali laterali. Le facciate prevalentemente per 5 piani sono intonacate e tinteggiate. (foto n° 2)  
Il vano d'ingresso e quello della scala risultano tinteggiati con gli scalini rivestiti in pietra.. (foto n° 3)

Dall'esame visivo alla odierna data si rileva che: l'intero fabbricato versa in stato di normale conservazione e manutenzione per la parte esterna mentre per la parte comune interna, esso versa in mediocri condizioni d'uso.

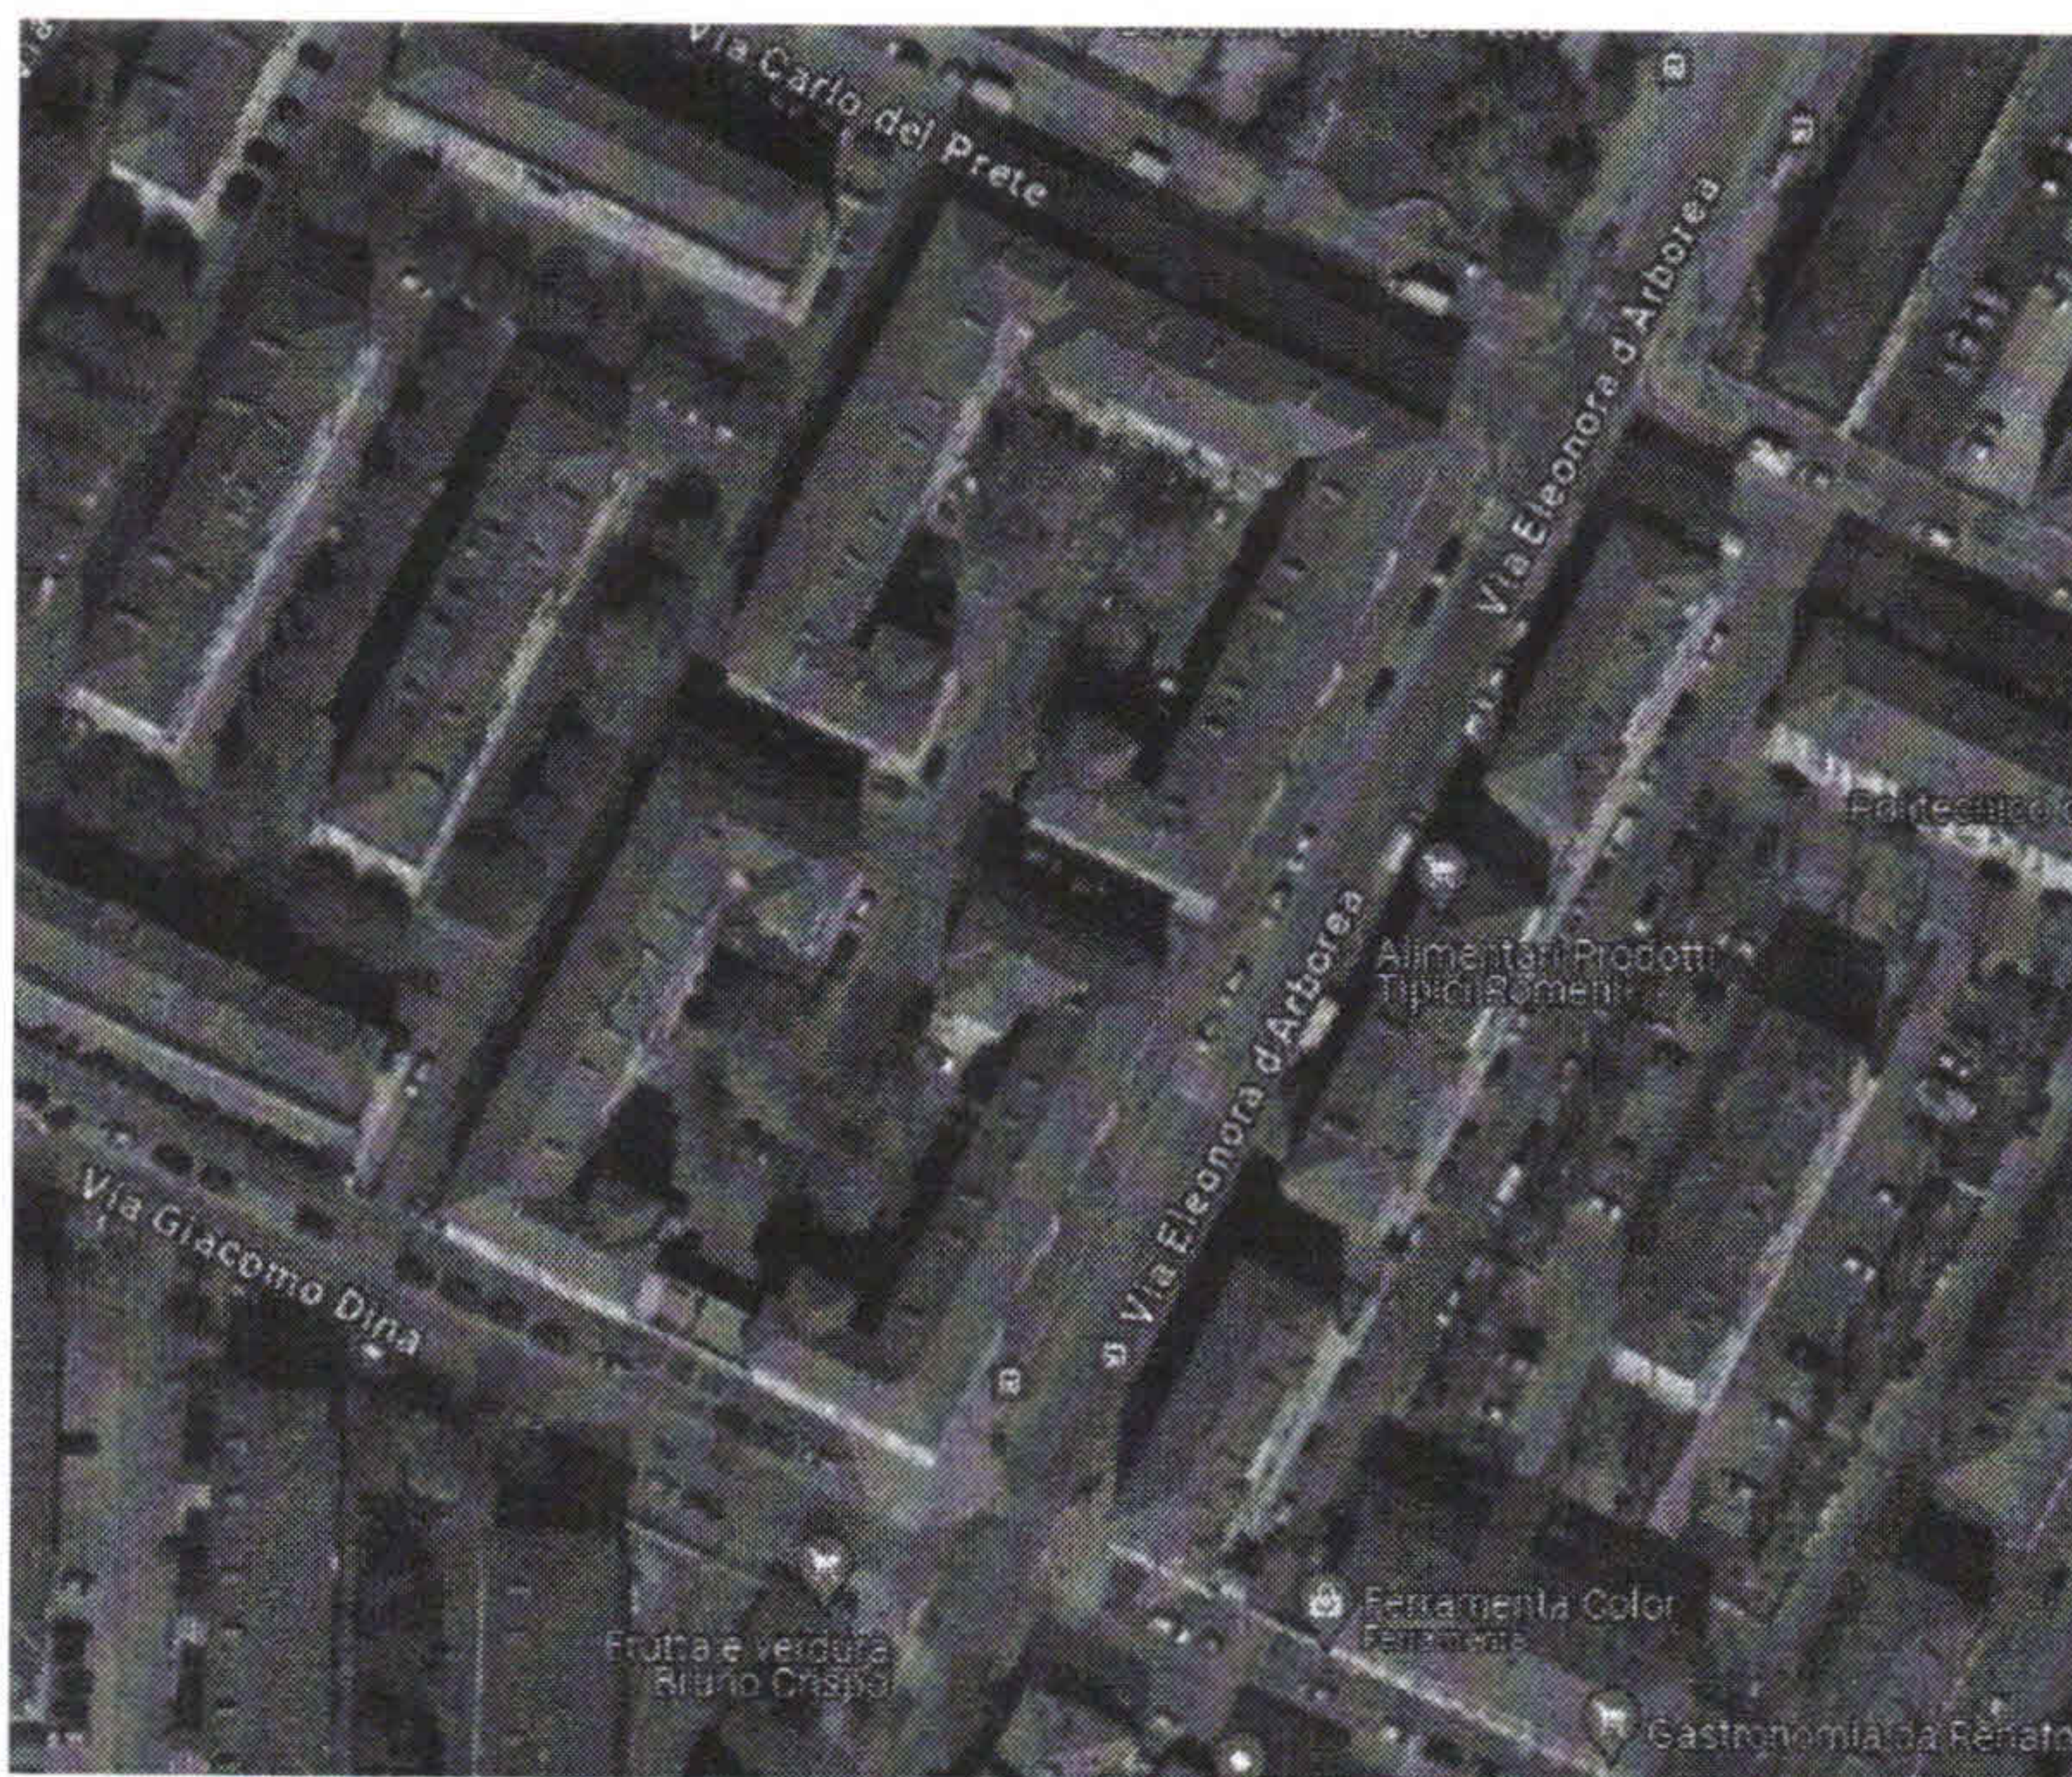
L'unità immobiliare oggetto di valutazione è posta al piano 3°. Con la seguente identificazione catastale:

- foglio 1427 particella 111 sub. 38 (catasto fabbricati), zona censuaria 2, categoria A/3, classe 1, consistenza vani 4,5 mq 67, rendita 511,29 Euro, indirizzo catastale: via Dina Giacomo 52, piano: 3, intestato a 1/2 a BBB BBB e 1/2 a CCC CCC,

Coerenze: app.to 37 (sub. 38) della scala 4-pianerottolo-vano scala 4-cortile comune-app.to 27 della scala 3 ed altro cortile comune.Coerenze cantina: cortile comune-cantina 37-corridoio comune e cantina 39.

L'intero edificio sviluppa 5 piani fuori terra oltre un piano interrato.
