# TRIBUNALE ORDINARIO DI TORINO

R.G.E. n. **31748/2019**

C.T.U.: Arch. Alessandro BOCCARDO

## Relazione di consulenza tecnica d'Ufficio

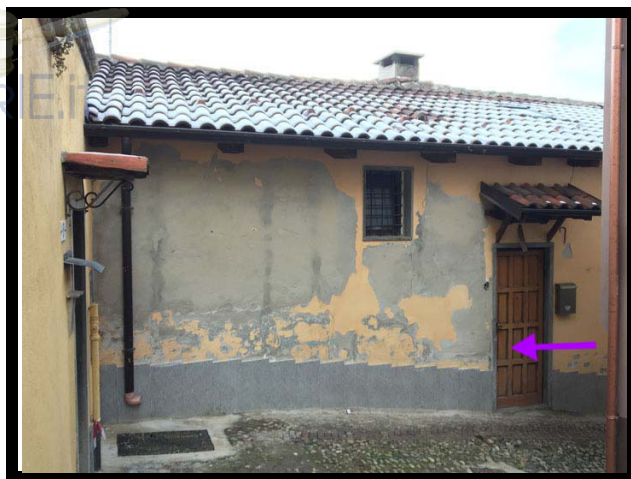
Il prospetto<sup>9</sup> sul lato della Via ROCCIAMELONE è quello interessato da maggiori fenomeni di degrado, sebbene paia essere stato tinteggiato non

molti anni or sono: si rileva la presenza di efflorescenze ed esfoliazioni delle tinteggiature. La copertura, rivestita in tegole tipo “portoghesi” (le quali associano alla parte curva tipica del “coppo” una parte piana) è in medie condizioni, ad eccezione delle tegole poste sul colmo del tetto che paiono risalire ad epoca anteriore alla ristrutturazione effettuata e presentano segni di degrado.

**Fotografia di una porzione del fronte lato Via ROCCIAMELONE**

**La freccia viola indica la porta di accesso all'alloggio in oggetto (civico n. 7).**

**La finestra posta alla sua sinistra è quella del bagno abusivo ubicato al piano sottotetto**

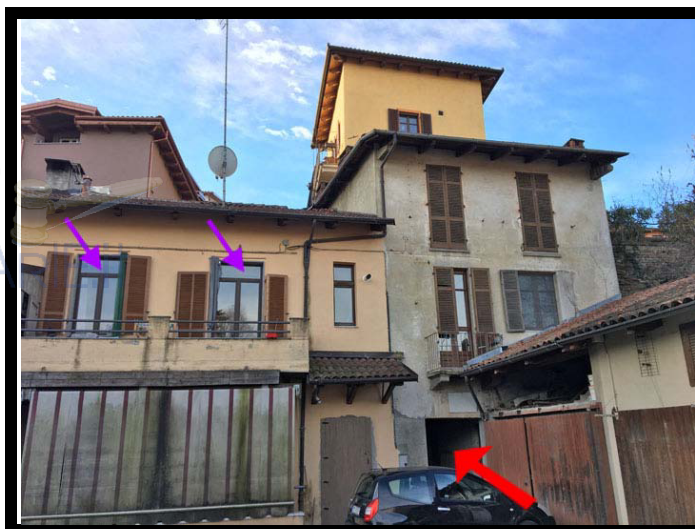
Il fronte sul lato del cortile, in condizioni migliori, presenta tuttavia segni di umidità soprattutto a carico dei fronti in c.a. dei balconi ed alcuni annerimenti in corrispondenza dell'intersezione della copertura con la muratura perimetrale.

**Fotografia di una porzione del fronte lato cortile  
(posto sul lato della Via PARTIGIANI D'ITALIA).**

**La freccia rossa indica l'accesso al corridoio comune disimpegnante le cantine**

**Le frecce viola indicano l'alloggio in oggetto**

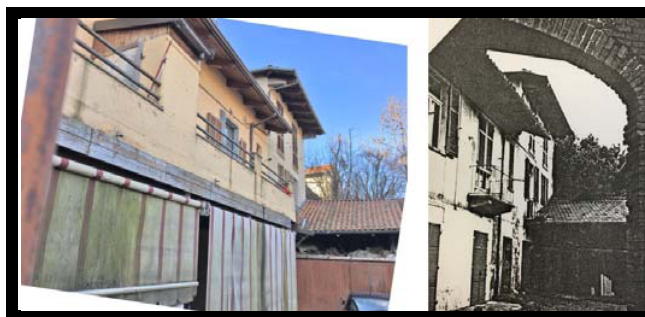
- Il preesistente balconcino di 1,5 mq posto sul lato del cortile è stato rimosso e sostituito con un altro di circa 9 mq (la stessa operazione è stata effettuata per l'alloggio adiacente<sup>15</sup>). Di tali opere non è stata reperita alcuna pratica edilizia presso il Comune di Rivoli.

**Sopra a sinistra:** stato attuale (fotografia del 28.01.2021).

**Sopra a destra:** fotografia allegata alla citata pratica edilizia di condono reperita nella documentazione comunale (risalente agli anni ottanta del 900)

Si noti che è stato rimosso il balconcino ripreso nella foto a destra e sostituito con una balconata in c.a. (il cui oggetto, nella foto a sinistra, è occultato dalla sottostante "chiusura" con tendaggi)

suo tempo autorizzate dal Comune di Rivoli. Quanto alla sanatoria edilizia, in caso di avvenuto accertamento di compatibilità paesaggistica delle opere abusive, dovrà essere presentata istanza al Comune ai sensi dell'art. 37 del D.P.R. n. 380/2001, sempre redatta da professionista abilitato ed a carico dell'aggiudicatario (tale pratica dovrà anche comprendere il collaudo statico<sup>21</sup> della struttura esistente relativa al balcone ed al solaio tra P1 e P. sottotetto<sup>22</sup>). In caso di assenso del Comune (diversamente sarà parimenti da provvedere alla citata "messa in pristino"), la sanzione da corrispondere, sempre a carico dell'aggiudicatario, sarà pari al doppio dell'aumento del valore venale dell'immobile stabilito dall'Ente in concerto con l'Agenzia delle Entrate.
