TRIBUNALE ORDINARIO DI TORINO

R.G.E. n. **4131/2024**

CONDOMINIO VIA GERDIL 5 - TORINO

Relazione di consulenza tecnica d'Ufficio

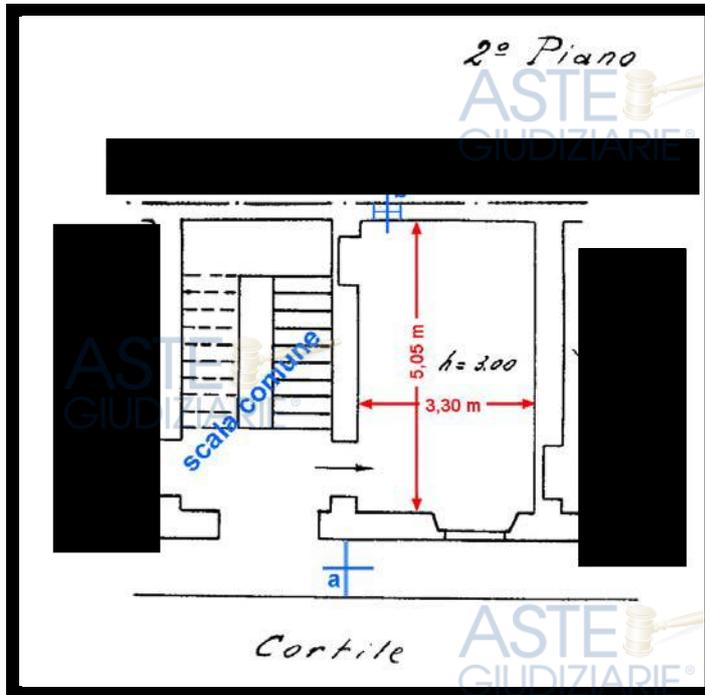
TORINO – Via GERDIL n. 5

Camera al piano secondo / 3°F.T.

Planimetria catastale (non in scala) presentata il 27.12.1939

con indicazioni in rosso ed in blu a cura del CTU

Con la lettera "a" è indicata la porta che chiude l'accesso al ballatoio.

Con la lettera "b" è indicata la piccola finestra di cm 45 circa x cm 45 circa rivolta verso altro condominio

- Le dimensioni interne della camera in oggetto sono leggermente differenti rispetto alla realtà: sulla planimetria catastale si misura una lunghezza di 5,15 m circa mentre il loco si sono misurati 5,05 m circa ed una larghezza di 3,05 m circa mentre nella realtà sono stati rilevati 3,30 m circa.

- Sulla planimetria catastale non è indicata la piccola apertura di cm 45 circa x cm 45 circa rivolta verso il soprassuolo del basso fabbricato di altro condominio. Nel caso in cui la medesima fosse stata realizzata successivamente alla costruzione iniziale dello stabile, il futuro proprietario dovrà procedere alla sua chiusura oppure richiederne la conservazione presentando al Comune di Torino, per mezzo di professionista abilitato, pratica edilizia in sanatoria ex art. 36 del DPR n, 380 / 2001 (sanzione da pagare pari al doppio del costo di costruzione).

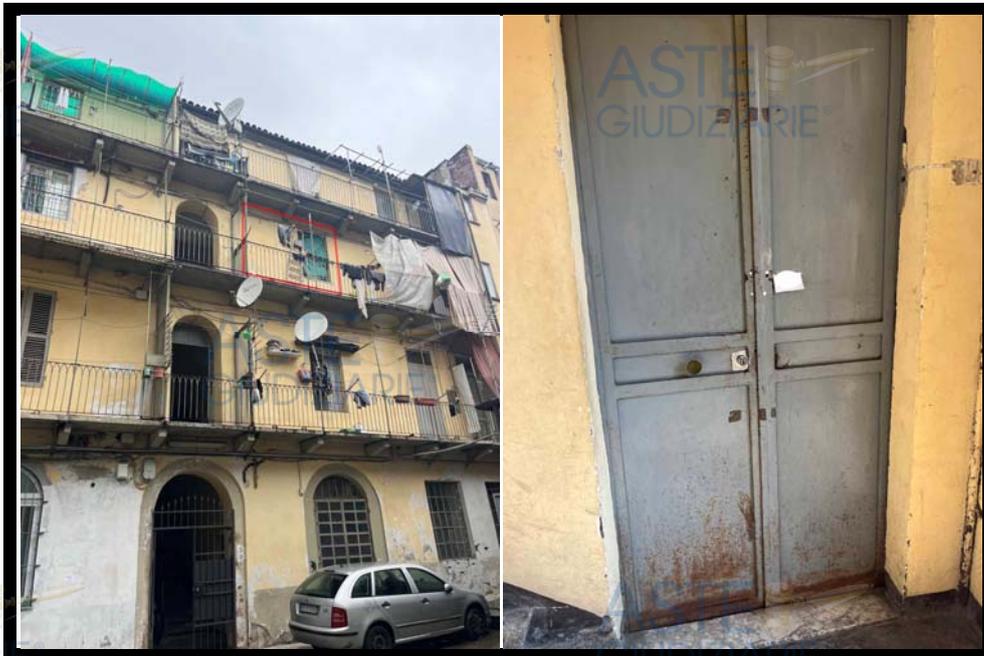
TORINO – Via GERDIL n. 5

Fotografia del fabbricato interno cortile e della porta metallica di ingresso all'immobile in oggetto, il quale è posto al piano secondo (3°F.T.)

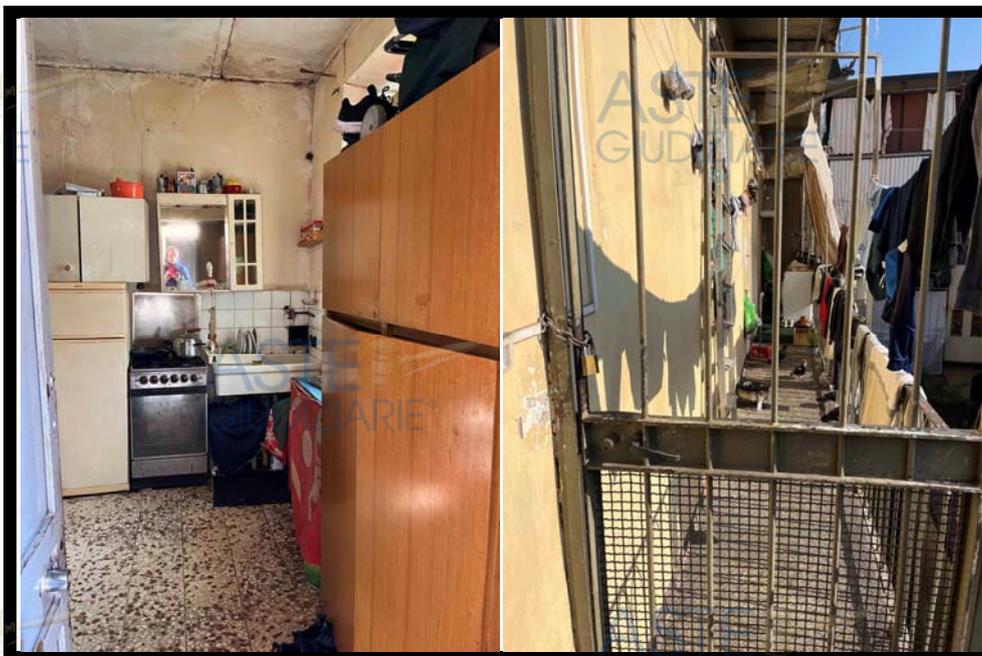
TORINO – Via GERDIL n. 5

Fotografia dell'interno dell'immobile oggetto di causa (a sinistra)
e del ballatoio lato cortile su cui si affaccia

Nella foto di destra, in primo piano, la porta che non consente l'accesso al ballatoio

Si è inoltre constatato che nella porzione di ballatoio fronteggiante l'immobile in oggetto è stata posta in opera una porta con inferriata in ferro in relazione alla quale non è noto allo scrivente se l'occupante l'immobile in oggetto sia o meno nella disponibilità delle relative chiavi.

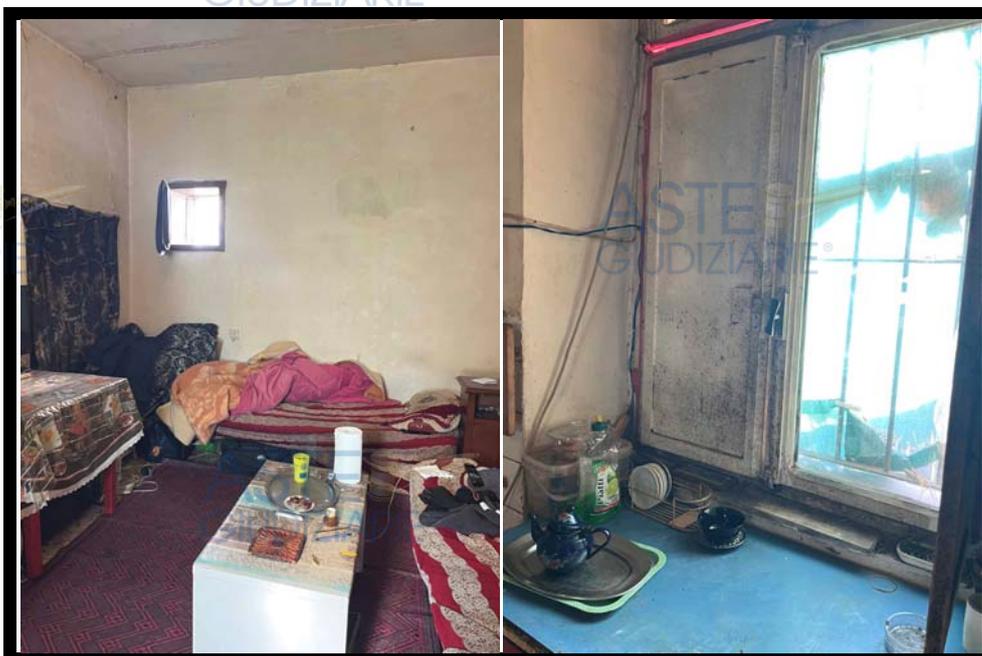
TORINO – Via GERDIL n. 5

Fotografie dell'interno dell'immobile oggetto di causa

A seguito dell'accesso effettuato dallo scrivente al suo interno, si è constatato che l'immobile in oggetto (cui si accede da una porta metallica con serratura non di sicurezza) è costituito da un unico vano fenestrato

avente superficie interna di 17 mq circa ed altezza interna pari a 2,93 m circa. La pavimentazione interna è in piastrelle di graniglia e le murature sono intonacate. Le condizioni conservative generali di tale camera sono assai precarie, anche per quanto riguarda il serramento della finestra lato cortile che è in legno con vetro di tipo singolo. Oltre alla finestra posta sul lato del ballatoio, sul lato del cortile di altro condominio l'immobile ha una piccola apertura (dimensioni cm 45 circa x cm 45 circa) di cui non è stato possibile accertare l'epoca di realizzazione. La medesima non risulta essere rappresentata sulla citata planimetria catastale del 1939.
